UNIVERSIDAD TÉCNICA DE MANABÍ  
FACULTAD DE CIENCIAS MATEMÁTICAS, FÍSICAS Y QUÍMICAS  
CARRERA DE INGENIERÍA ELÉCTRICA

**TRABAJO DE TITULACIÓN**  
*Previo a la obtención del título de*  
**INGENIERO ELÉCTRICO**

***“Levantamiento y detección de puntos calientes para la predicción de averías en los alimentadores 21, 22 y 23 de la subestación Portoviejo 2”***

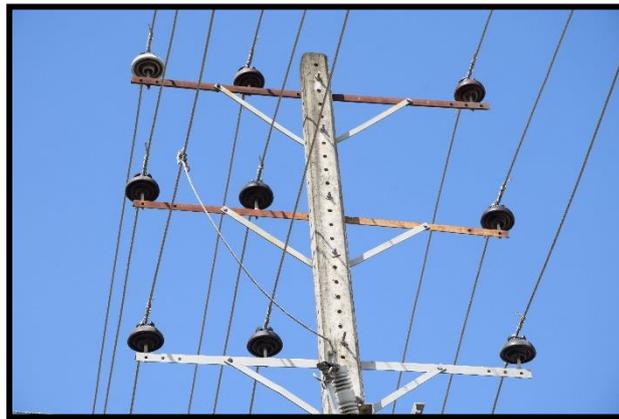
PUNTO DE INSPECCION	2
Latitud: -1,036196	Longitud: -80,46225
Tipo: (3SP)	
Recorrido: Alimentador 21

**NOVEDADES: S/N - GRAPA SIN ESTRIBO CONECTADA A SECCIONADOR PORTAFUSIBLE**

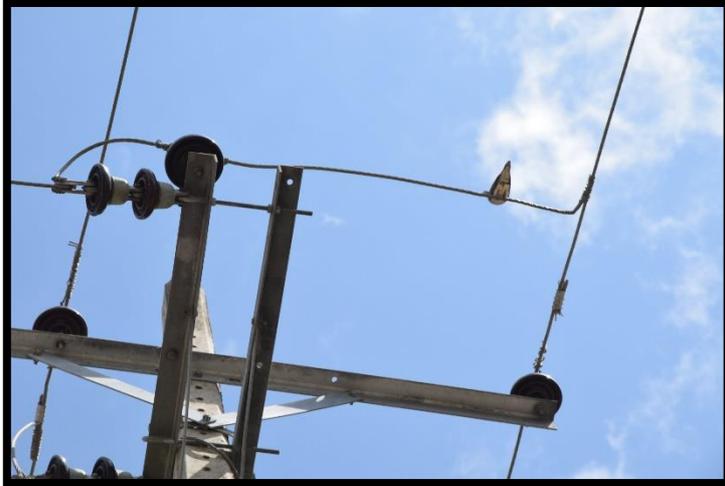
PUNTO DE INSPECCION	53
Latitud: -1,04462	Longitud: -80,4562
Tipo: (3SP-3SR)	Referencia:
Recorrido: Alimentador 21	SE Portoviejo 2

**NOVEDADES: PUENTES AÉREOS EXISTENTES ENTRE LAS FASES PARA DERIVACIÓN**

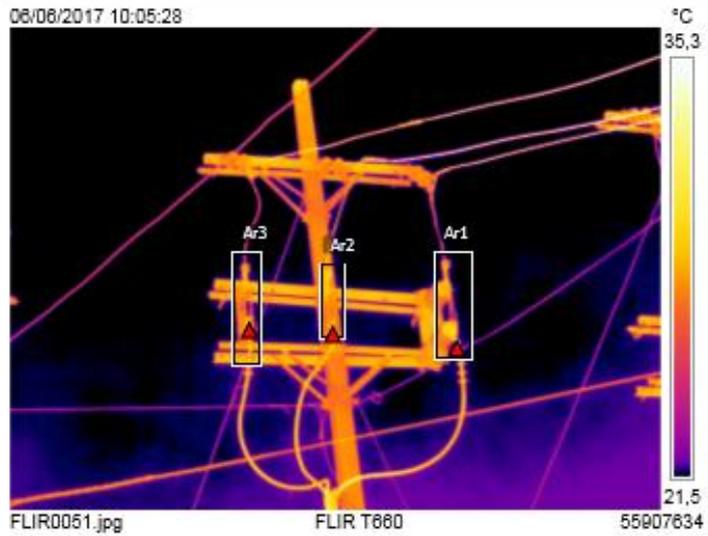
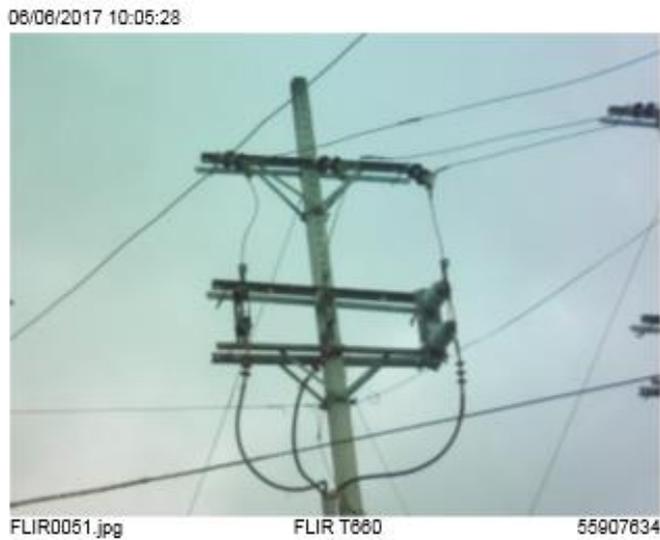
**Nota**  
 POSTE 11005962 UBICADO FRENTE A LA S/E NO PRESENTA NOVEDAD.

Ar1	Max	41,2
Ar2	Max	32,6
Ar3	Max	31,0
Diferencia		8,5
Ar1.Max - Ar2.Max

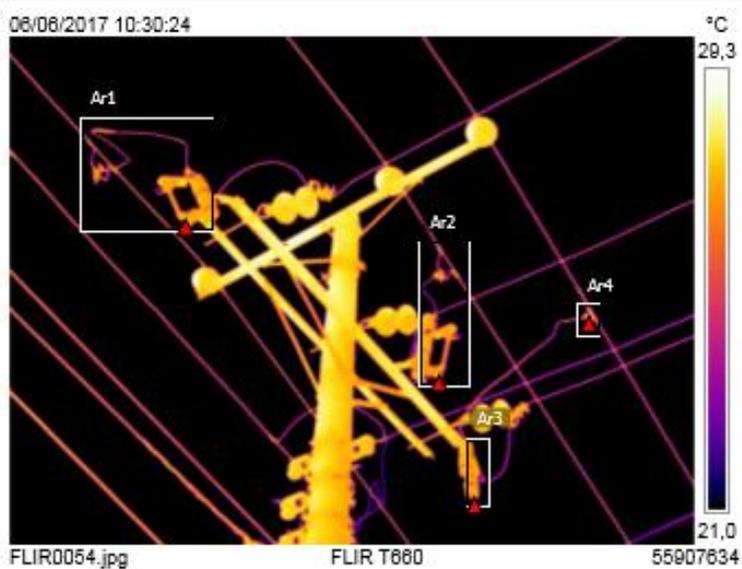
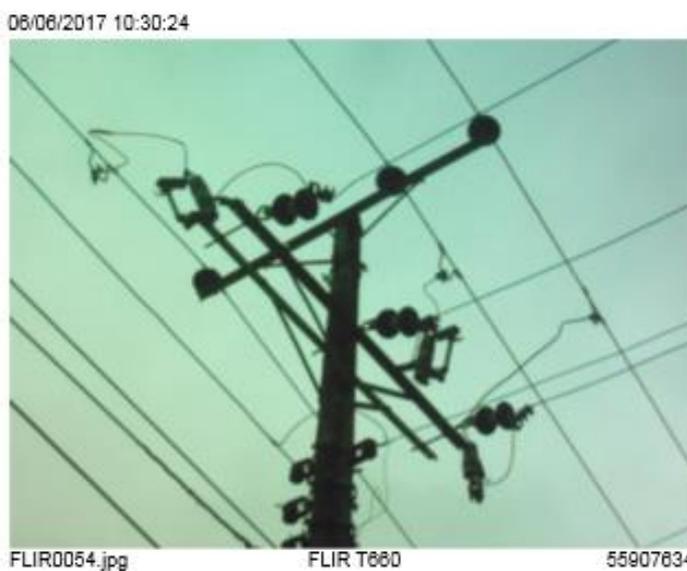
POSTE 11018283 NO PRESENTA NOVEDAD DE PUNTO CALIENTE PEL POSTE ESTA EN MAL ESTADO.

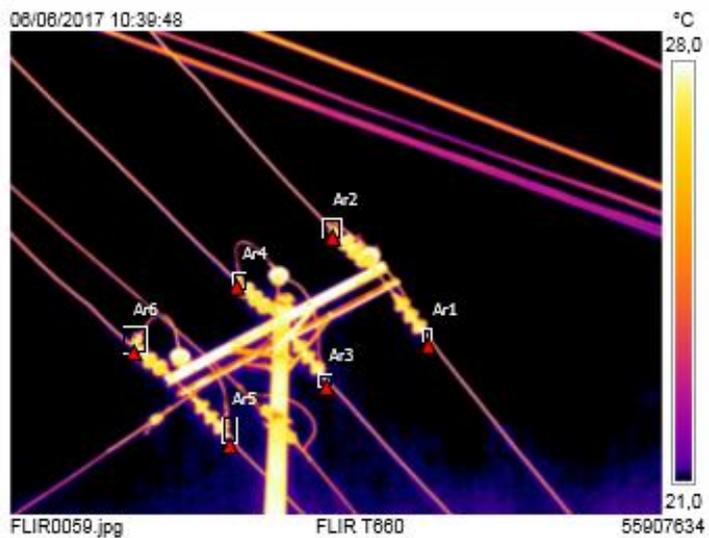
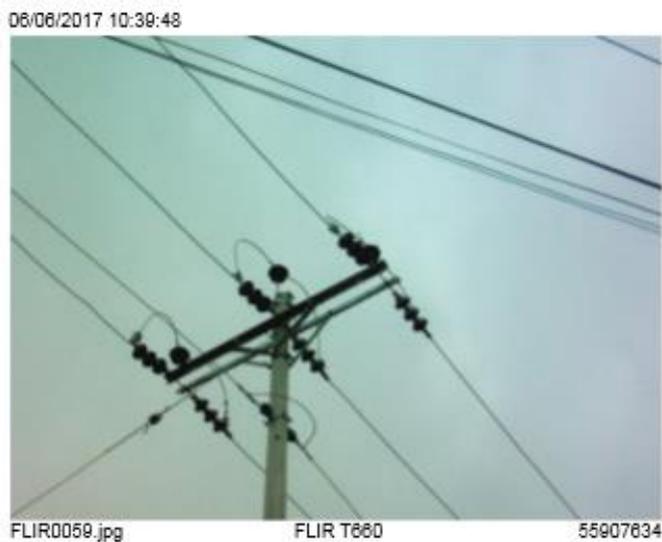
**Nota**  
 POSTE 11004839 ESTRUCTURA  
 NUEVA SIN NOVEDAD.

Ar1	Max	43,5
Ar2	Max	28,3
Ar3	Max	29,0
Diferencia		15,2
Ar1.Max - Ar2.Max

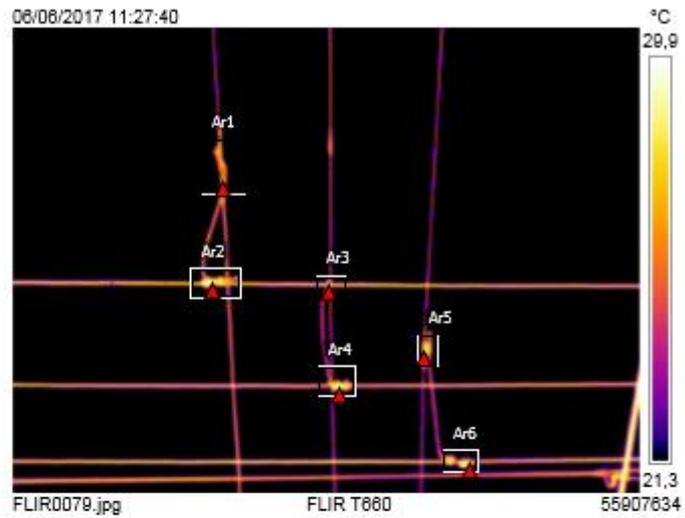
**Nota**  
 PUENTE AEREO UBICADO ENTRE LAS CALLES AMERICA Y OLMEDO NO PRESENTA PUNTO CALIENTE PERO SE RECOMIENDA CAMBIAR PUENTES YA QUE UNO DE ESTOS ESTA CANASTILLADO.

Medidas		°C
Ar1	Max	32,9
Ar2	Max	28,9
Ar3	Max	29,2
Diferencia		4,0
Ar1.Max - Ar2.Max

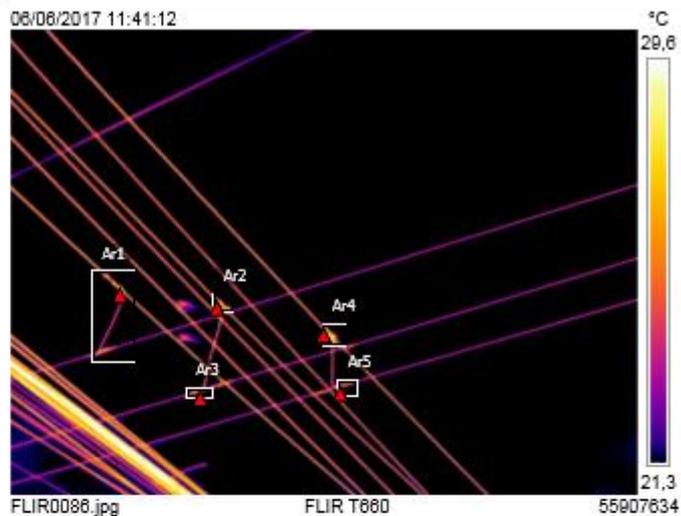
**Nota**  
 PUENTE AEREO UBICADO EN LA CALLE AMERICA Y 2DA TRANSVERSAL NO PRESENTA DIFERENCIAL DE TEMPERATURA PERO SE RECOMIENDA MACHINAR PUENTES.

Medidas		°C
Ar1	Max	64,7
Ar2	Max	33,8
Ar3	Max	28,2
Ar4	Max	27,5
Ar5	Max	29,0
Ar6	Max	26,9
Diferencia		30,9
Ar1.Max - Ar2.Max

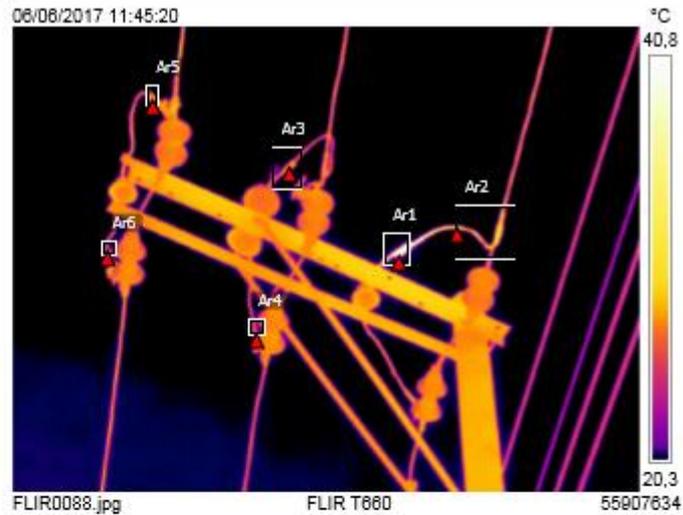
**Nota**  
 POSTE 11020330 UBICADO EN LA CALLE AMERICA PASANDO LA 2DA TRANSVERSAL EXISTE DIFERENCIAL DE TEMPERATURA EN EL CONECTOR DEL PUENTE DEL LADO DE LA ACERA SE RECOMIENDA CAMBIAR EL PUENTE Y VOLVER A MACHINAR LO MAS PRONTO POSIBLE.

Medidas		°C
Ar1	Max	127,2
Ar2	Max	34,4
Ar3	Max	54,8
Ar4	Max	34,9

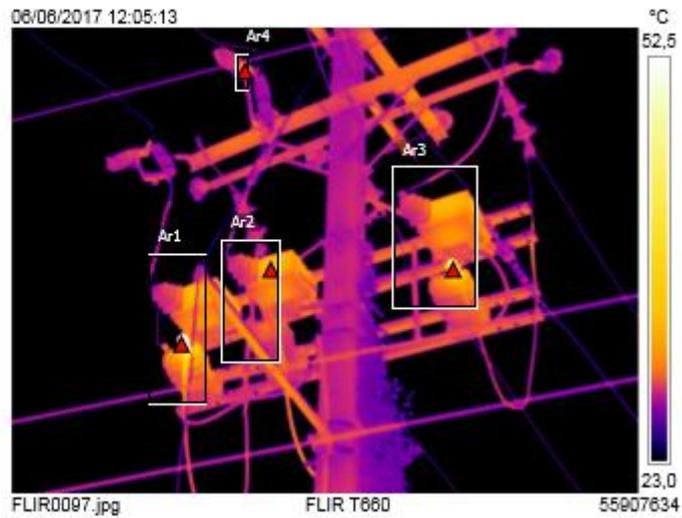
POSTE UBICADO FRENTE A LA UTM EN LOS EQUIPOS DE MEDICIÓN DE LA MISMA EXISTE ALTO GRADO DE TEMPERATURA EN LA SALIDA DEL T<sub>0</sub> Y ADEMÁS HAY QUE REALIZAR DESBROCE AL RREDEDOR DE ESTE POSTE.

Medidas		°C
Ar1	Max	47,5
Ar2	Max	36,1
Ar3	Max	32,5
Ar4	Max	28,4
Ar5	Max	31,4
Ar6	Max	26,6
Diferencia		11,4
Ar1.Max - Ar2.Max

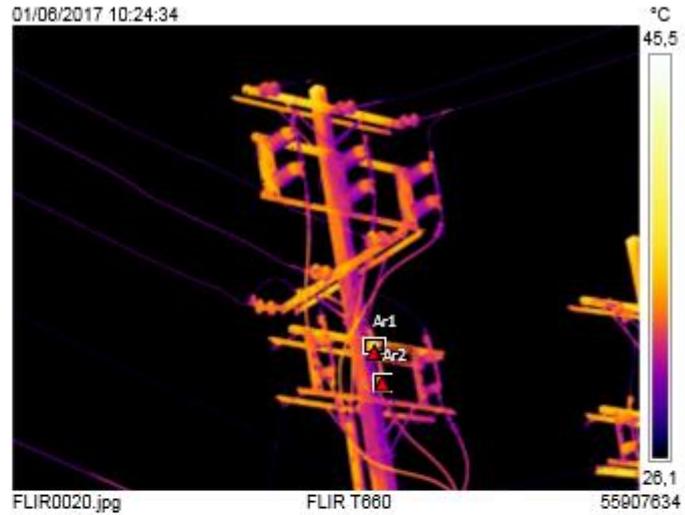
POSTE 11005963 UBICADO FRENTE A LA S/E EXISTE MINIMO DIFERENCIAL DE TEMPERATURA ENTRE LA ENTRADA Y LA SALIDA DEL SECCIONADOR EN EL CONECTOR PLACA CABLE SE RECOMIENDA LIMPIEZA Y REAJUSTE.

Ar1	Max	34,3
Ar2	Max	29,3
Ar3	Max	33,8
	Average	33,4
Diferencia		5,0
Ar1.Max - Ar2.Max

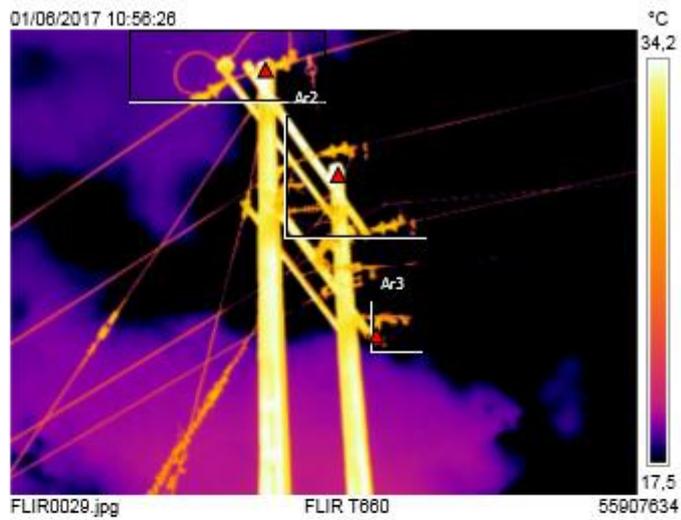
**Nota**  
 POSTE UBICADO DENTRO DE URBANIZACIÓN BALCONES DE ALTA VISTA NO PRESENTA DIFERENCIAL DE TEMPERATURA, EN LA INSPECCION VISUAL SE RECOMIENDA REALIZAR DESBROCE.

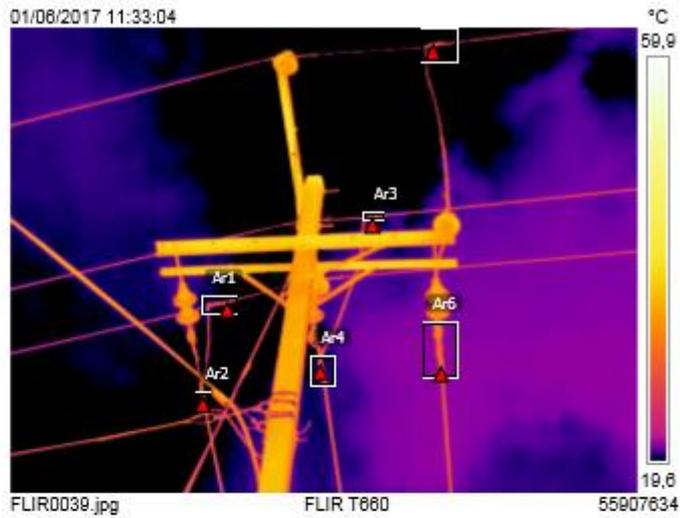
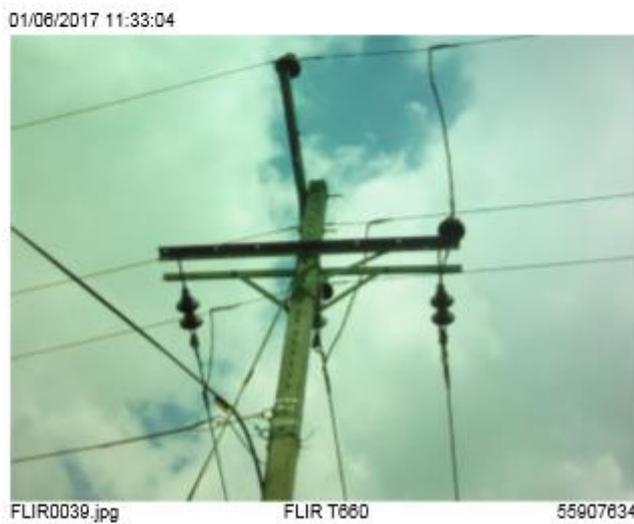
**Nota**  
 POSTE 11021557 NO EXISTE PUNTO CALIENTE AUNQUE LOS PUENTES ESTAN CANASTILLADOS Y LOS ENTORCHES DEFECTUOSOS SE RECOMIENDA CAMBIARLOS.

Medidas		°C
Ar1	Max	38,3
Ar2	Max	35,5
Ar3	Max	33,8
Ar4	Max	43,6
Ar5	Max	33,7
Diferencia		9,8
Ar4.Max - Ar5.Max

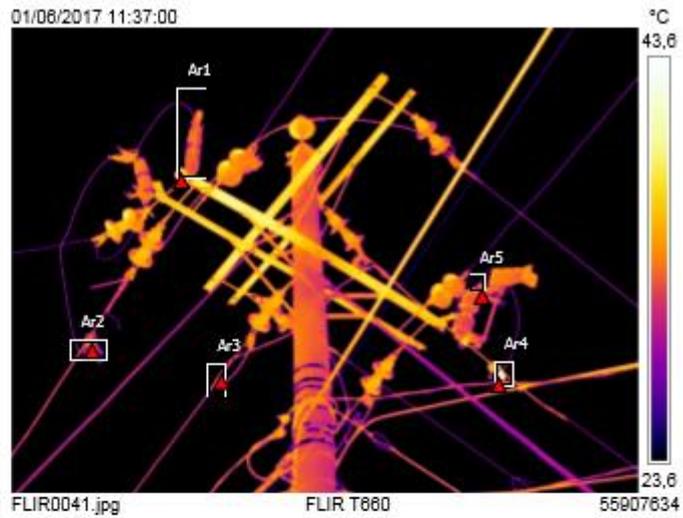
**Nota**  
 POSTE 11021551 UBICADO DIAGONAL A SOLCA EXISTE UN MINIMO DIFERENCIAL DE TEMPERATURA EN LA GRAPA ESTRIBO DEL PUETE DEL SECCIONADOR DE LA FASE DE MEDIO.

Medidas		°C
Ar1	Max	37,5
Ar2	Max	32,6
Ar3	Max	40,4
Diferencia		7,8
Ar3.Max - Ar2.Max

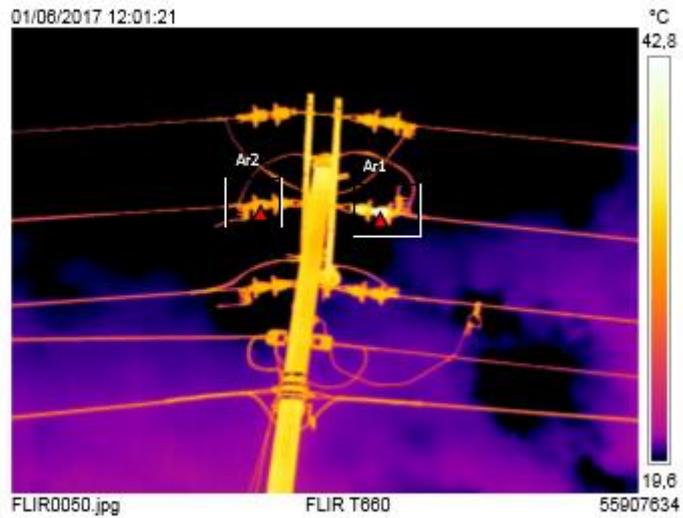
POSTE 11006536 UBICADO FRENTE A LA ENTRADA AL NEGRITAL DE LA VIA A CRUCITA EXISTE MINIMO GRADO DE TEMPERATURA EN LA CAMPANA DE LOS AISLADORES DE LA FASE DE MEDIO POSIBLE EFECTO CORONA SE RECOMIENDA CAMBIAR CADENA DE AISLADORES ASI COMO TAMBIEN EL POSTE QUE ESTA EN MAL ESTADO.
