# UNIVERSIDAD TÉCNICA DE MANABÍ

## TRABAJO DE TITULACIÓN

Levantamiento y detección de puntos calientes para la predicción de averías en la zona de estudio II de la CNEL – EP, UNIDAD DE NEGOCIOS MANABÍ.

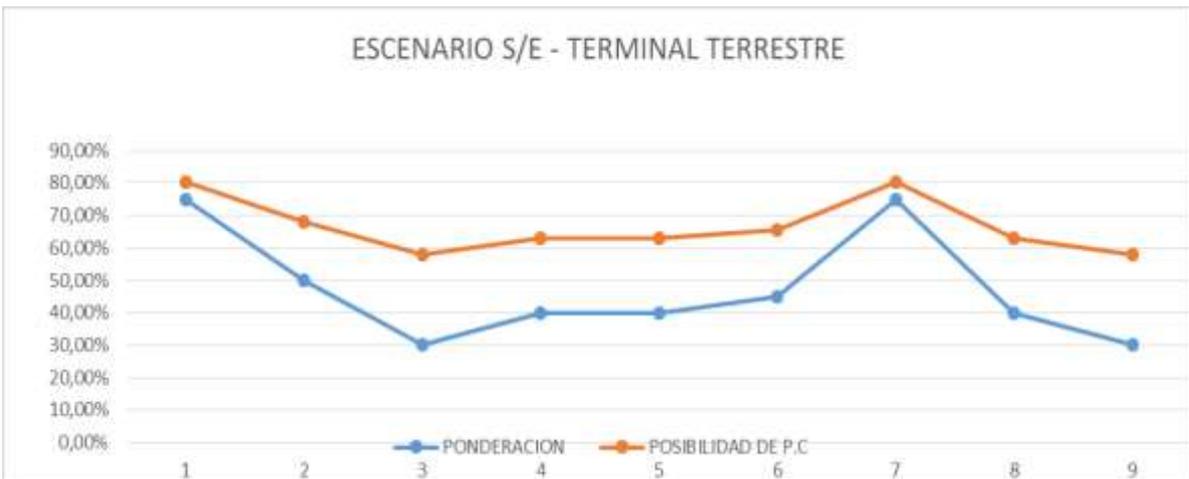
Figura 5  
Escenario S/E – Terminal Terrestre

ESCENARIO S/E - TERMINAL TERRESTRE				
VARIABLES	POSIBILIDAD DE P.C	OBSERVACIÓN PARA EL MANTENIMIENTO	SEÑAL DIGITAL	OBSERVACIÓN
G.D.C.D.L	80,40%	Mantenimiento Correctivo	1	Posible Daño
G.D.C.C.E	67,90%	Mantenimiento Predictivo	1	P.C.Activo
G.R	57,90%	Mantenimiento Predictivo	1	P.C.Activo
C.C	62,90%	Mantenimiento Predictivo	1	P.C.Activo
E.E.L	62,90%	Mantenimiento Predictivo	1	P.C.Activo
A.C.A	65,40%	Mantenimiento Predictivo	1	P.C.Activo
C.Q	80,40%	Mantenimiento Correctivo	1	Posible Daño
A.C	62,90%	Mantenimiento Predictivo	1	P.C.Activo
M.L	57,90%	Mantenimiento Predictivo	1	P.C.Activo

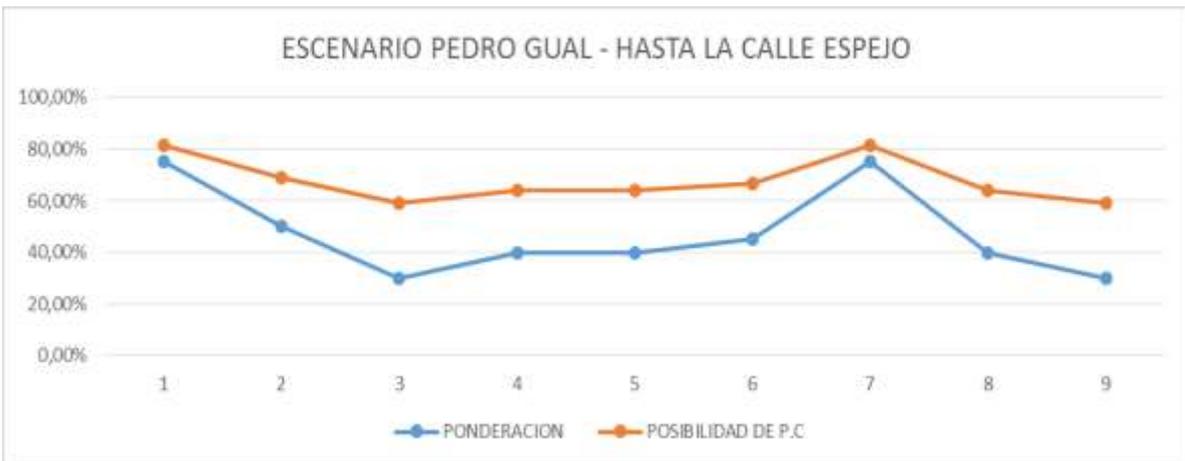
Figura 6  
Escenario Pedro Gual – Hasta la Calle Espejo

ESCENARIO PEDRO GUAL - HASTA LA CALLE ESPEJO				
VARIABLES	POSIBILIDAD DE P.C	OBSERVACIÓN PARA EL MANTENIMIENTO	SEÑAL DIGITAL	OBSERVACIÓN
G.D.C.D.L	81,65%	Mantenimiento Correctivo	1	Posible Daño
G.D.C.C.E	69,15%	Mantenimiento Predictivo	1	Posible Daño
G.R	59,15%	Mantenimiento Predictivo	1	P.C.Activo
C.C	64,15%	Mantenimiento Predictivo	1	P.C.Activo
E.E.L	64,15%	Mantenimiento Predictivo	1	P.C.Activo
A.C.A	66,65%	Mantenimiento Predictivo	1	P.C.Activo
C.Q	81,65%	Mantenimiento Correctivo	1	Posible Daño
A.C	64,15%	Mantenimiento Predictivo	1	P.C.Activo
M.L	59,15%	Mantenimiento Predictivo	1	P.C.Activo

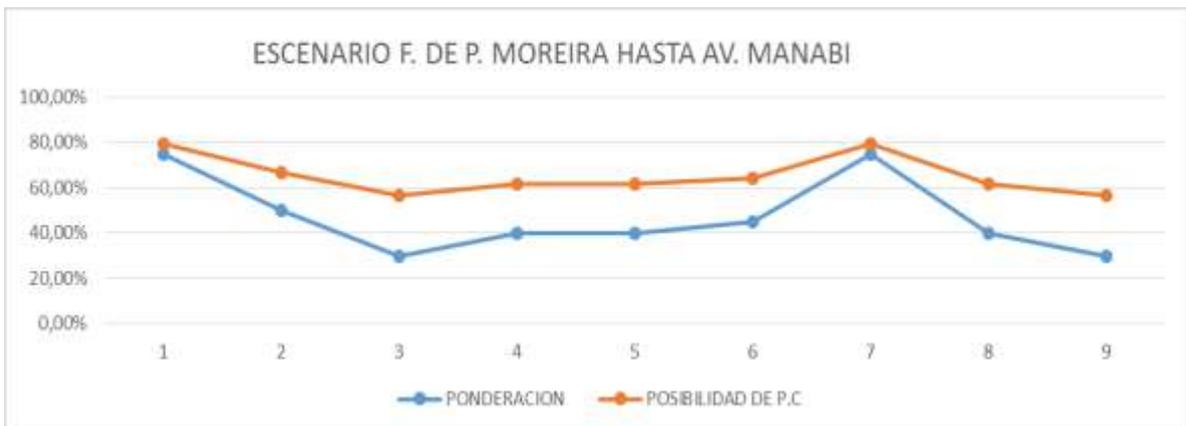
Figura 7

ESCENARIO F. DE P. MOREIRA HASTA AV. MANABI				
VARIABLES	POSIBILIDAD DE P.C	OBSERVACIÓN PARA EL MANTENIMIENTO	SEÑAL DIGITAL	OBSERVACIÓN
G.D.C.D.L	79,15%	Mantenimiento Predictivo	1	Posible Daño
G.D.C.C.E	66,65%	Mantenimiento Predictivo	1	P.C.Activo
G.R	56,65%	Mantenimiento Predictivo	1	P.C.Activo
C.C	61,65%	Mantenimiento Predictivo	1	P.C.Activo
E.E.L	61,65%	Mantenimiento Predictivo	1	P.C.Activo
A.C.A	64,15%	Mantenimiento Predictivo	1	P.C.Activo
C.Q	79,15%	Mantenimiento Predictivo	1	Posible Daño
A.C	61,65%	Mantenimiento Predictivo	1	P.C.Activo
M.L	56,65%	Mantenimiento Predictivo	1	P.C.Activo
