# **UNIVERSIDAD TÉCNICA DE MANABÍ**

**TRABAJO DE TITULACIÓN.**

**PATOLOGÍA, EVALUACIÓN Y PROPUESTA DE REHABILITACIÓN DEL  
PAVIMENTO ARTICULADO DE LAS CALLES CÉNTRICAS DEL  
CANTÓN ROCAFUERTE**

**PORTOVIEJO, 2016**

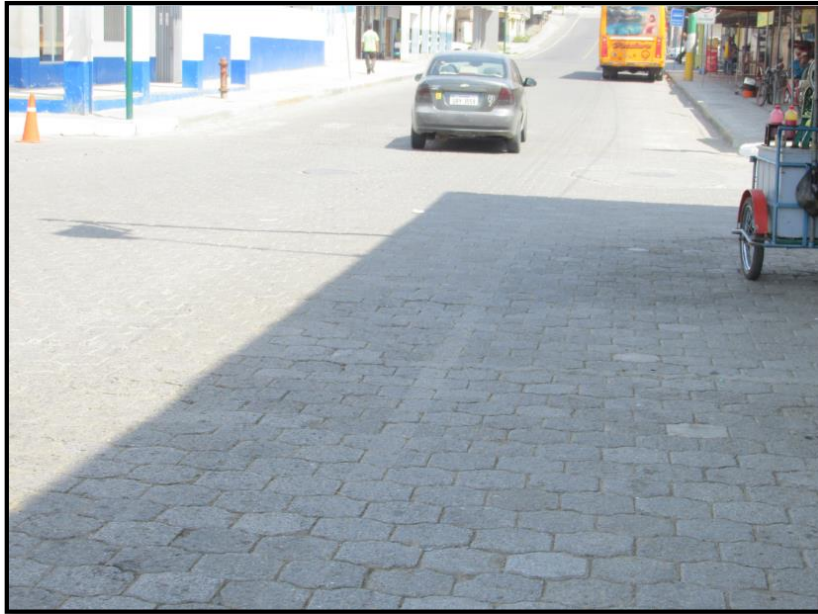
Baja presencia de deterioros en el tramo final de la calle Bolívar.

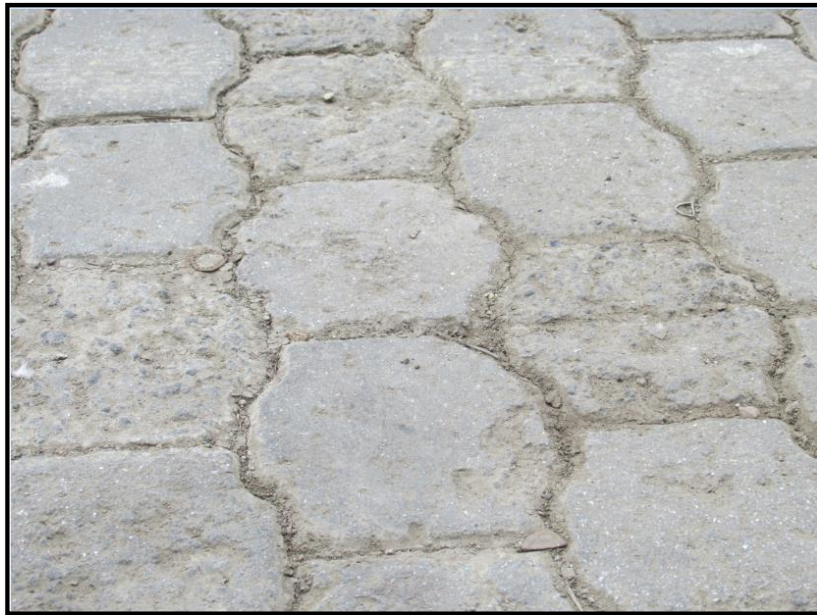
Fracturamiento

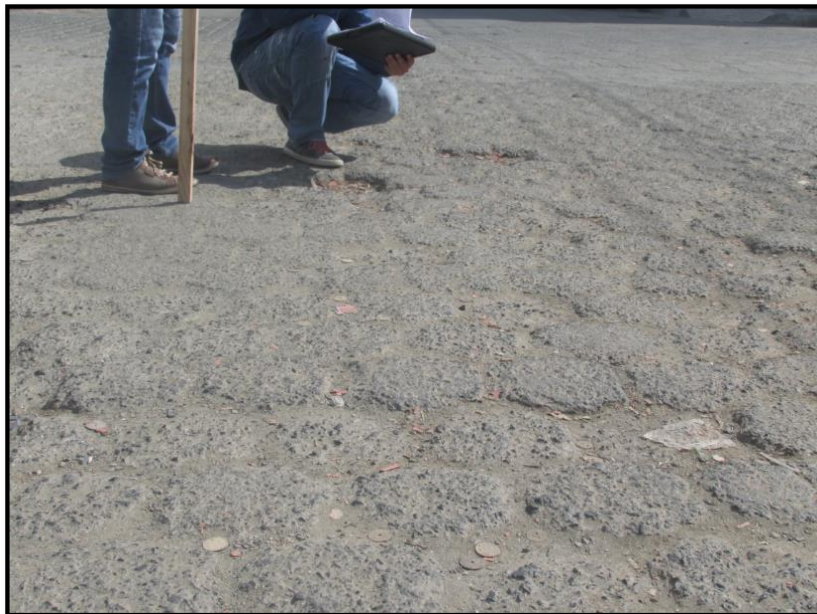
Desgaste superficial alto con pérdida de agregados gruesos.
