**UNIVERSIDAD TÉCNICA DE MANABÍ**

**Carrera de Ingeniería Eléctrica**

**“LEVANTAMIENTO Y DETECCIÓN DE PUNTOS CALIENTES MEDIANTE LA CÁMARA TERMOGRÁFICA EN EL ALIMENTADOR #1 SAN PLÁCIDO, SUBESTACIÓN PLAYA PRIETA – PIEDRA AZUL DE LA CNEL - EP UNIDAD DE NEGOCIO MANABÍ”**

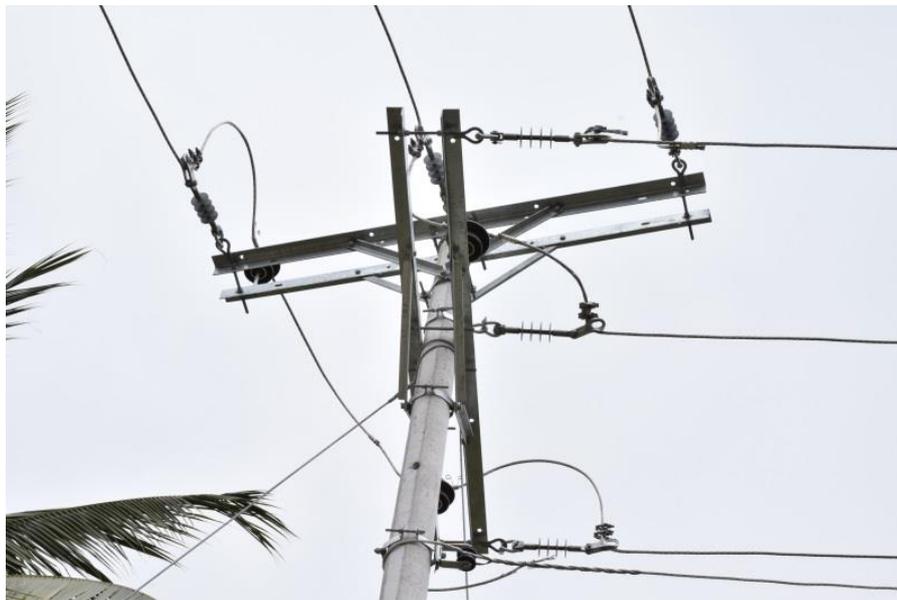
<b>Poste</b>	0
<b>Latitud</b>	-1.006052
<b>Longitud</b>	-80.374710
<b>Ele</b>	45.613899
<b>Fecha</b>	2016-11-03T16:58:29Z

**(Basado en carga del 40%)**  
**Incremento de temperatura= 29,60 °C**

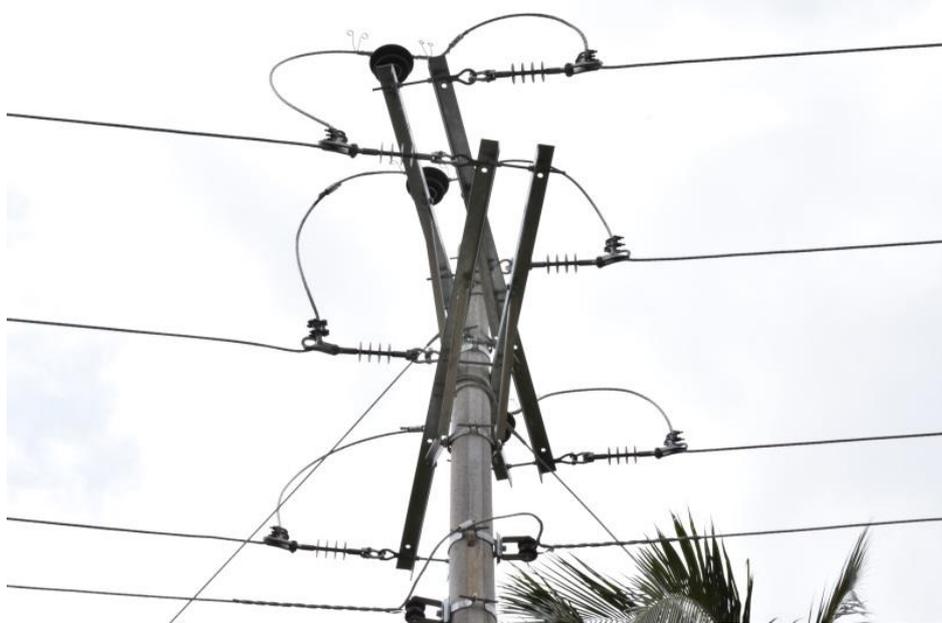
<b>Poste</b>	5
<b>Latitud</b>	-1.006967
<b>Longitud</b>	-80.373063
<b>Ele</b>	45.642498
<b>Fecha</b>	2016-11-03T16:55:04Z

Medidas		°C
Ar1	Max	34,9
Parámetros		
Emisividad		0.95
Temp. refl.		26 °C
Distancia		13 m
Temp. atmosférica		27 °C
Temp. óptica ext.		20 °C
Trans. óptica ext.		1
Humedad relativa		75 %
Geolocalización		
Brújula		SO
Localización		S 1° 0' 24.92", W 80° 22' 22.77"
		<a href="http://maps.google.com/?z=17&amp;l=k&amp;q=-1.0069,-80.3730">http://maps.google.com/?z=17&amp;l=k&amp;q=-1.0069,-80.3730</a>
Nota		
POSTE # 5 SALIENDO DESDE LA S/E SIN NOVEDAD

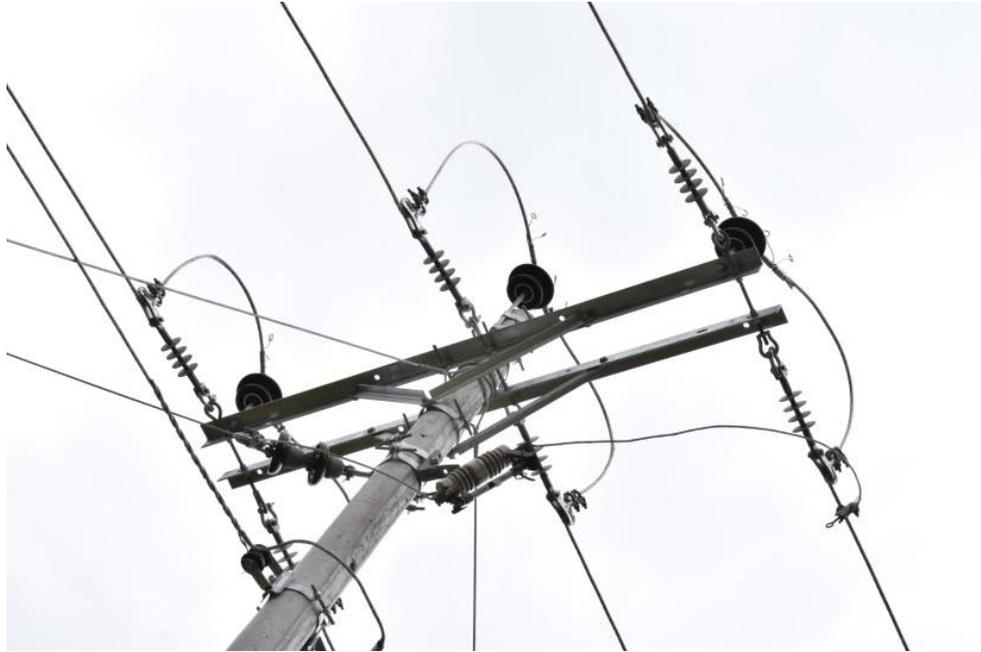
<b>Poste</b>	11
<b>Latitud</b>	-1.008086
<b>Longitud</b>	-80.370395
<b>Ele</b>	47.534386
<b>Fecha</b>	2016-11-03T16:51:07Z

Medidas		°C	07/07/2017 14:49:51	°C
Ar1	Max	38,1		
Ar2	Max	31,6

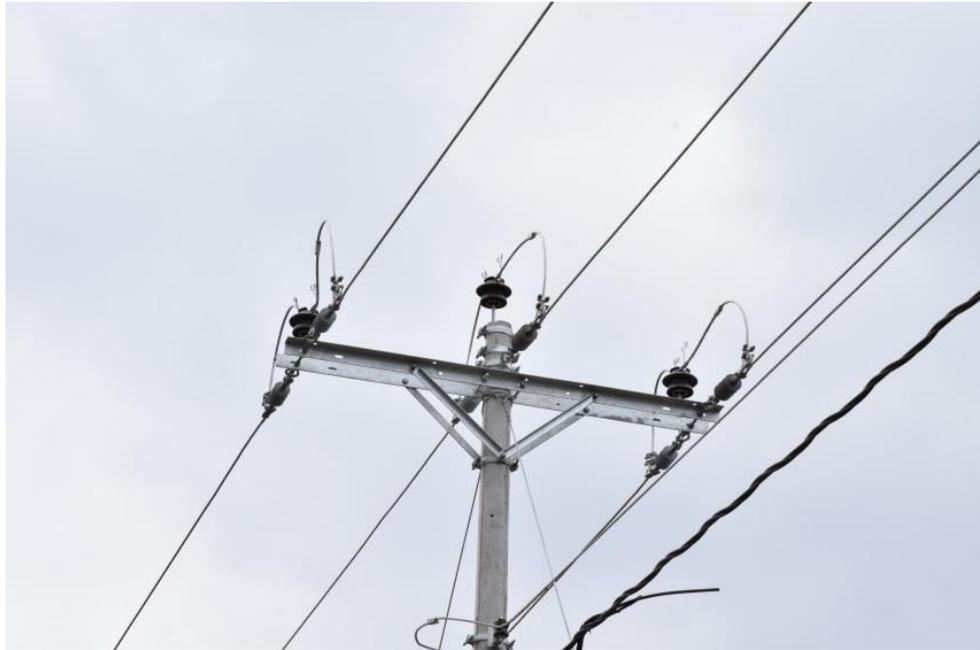
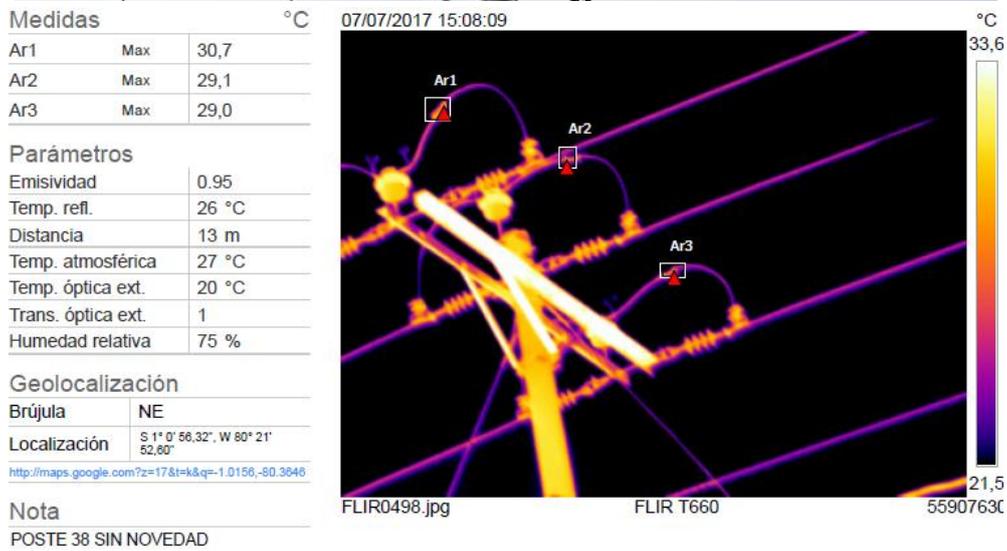
<b>Poste</b>	38
<b>Latitud</b>	-1.015473
<b>Longitud</b>	-80.364607
<b>Ele</b>	47.537079
<b>Fecha</b>	2016-11-03T16:31:06Z

**(Basado en carga del 40%)**  
**Incremento de temperatura= 14,8 °C**

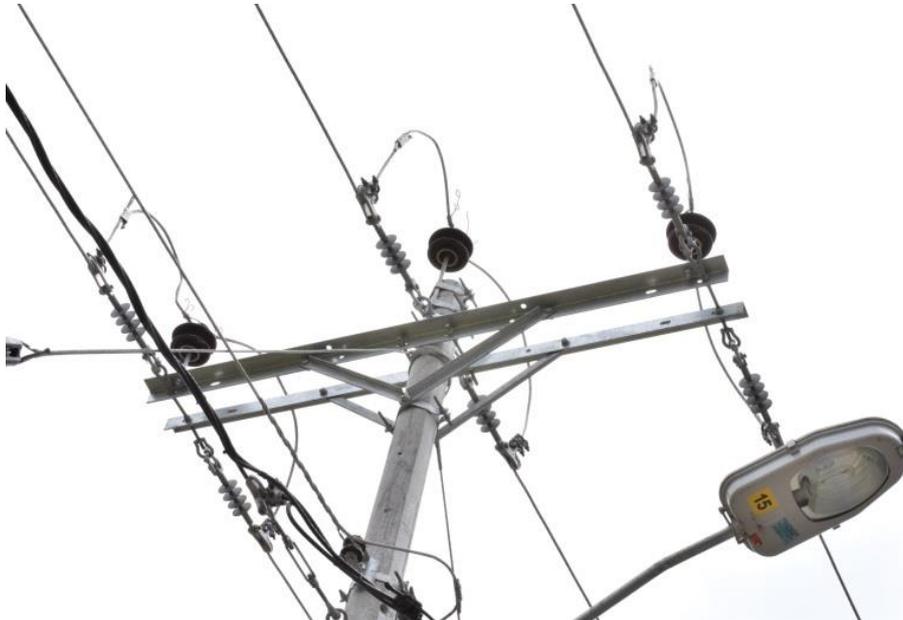
<b>Poste</b>	69
<b>Latitud</b>	-1.023066
<b>Longitud</b>	-80.355701
<b>Ele</b>	50.361374
<b>Fecha</b>	2016-11-03T16:07:53Z

Medidas		°C
Ar1	Max	34,7
Ar2	Max	30,2
Ar3	Max	28,6
Diferencia		4,5
Ar1.Max - Ar2.Max

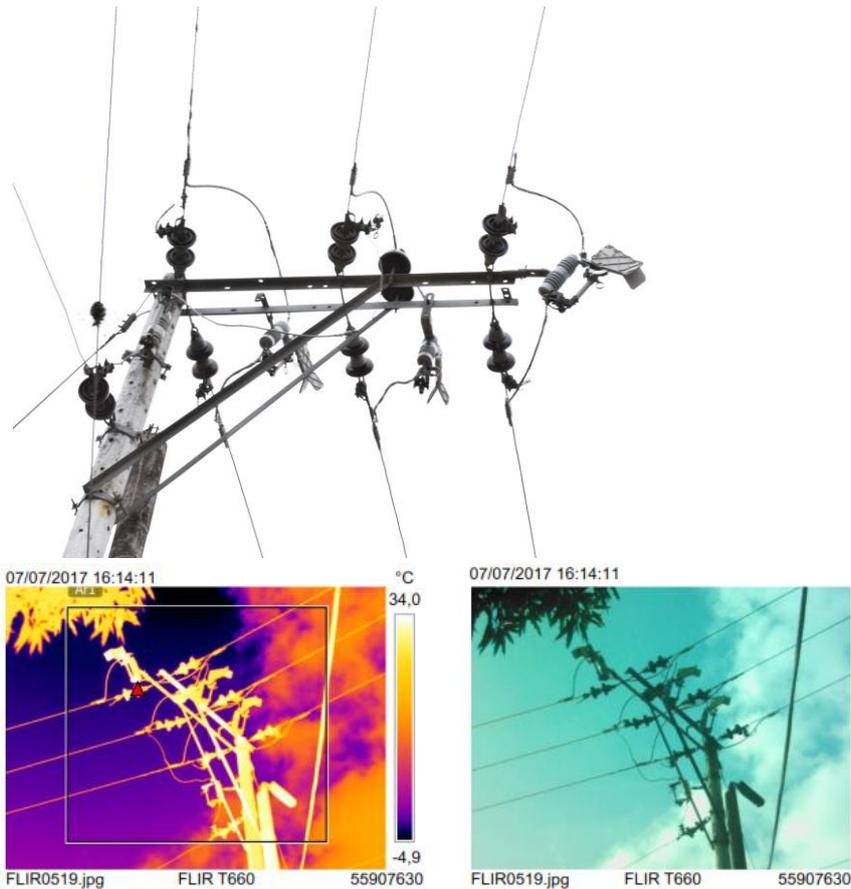
<b>Poste</b>	199
<b>Latitud</b>	-1.052484
<b>Longitud</b>	-80.283416
<b>Ele</b>	68.492722
<b>Fecha</b>	2016-10-19T15:30:20Z

Medidas		°C
Ar1	Max	54,6
Parámetros		
Emisividad	0.95	
Temp. refl.	26 °C	
Distancia	16 m	
Temp. atmosférica	27 °C	
Temp. óptica ext.	20 °C	
Trans. óptica ext.	1	
Humedad relativa	75 %

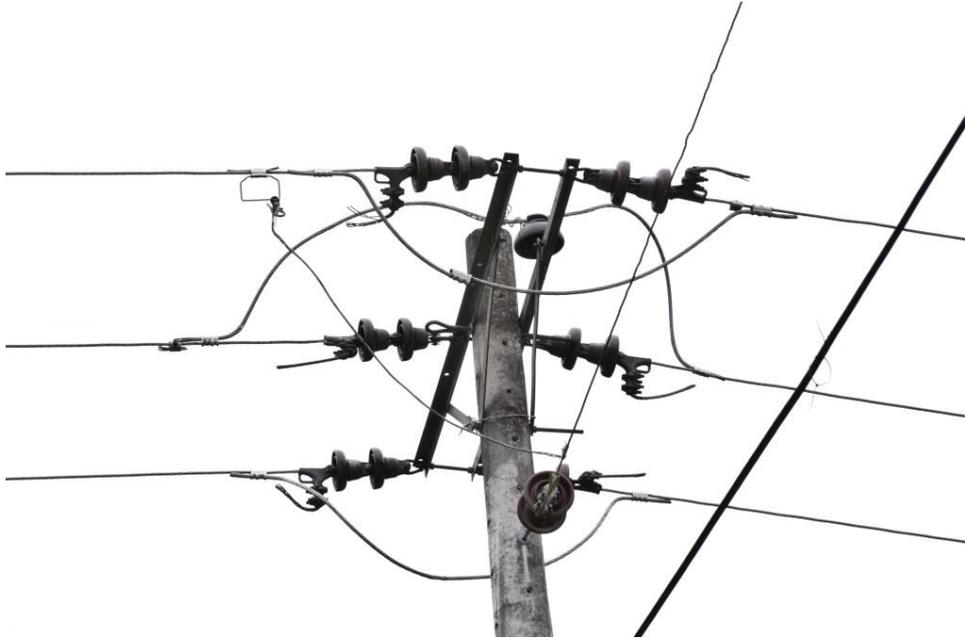
<b>Poste</b>	241
<b>Latitud</b>	-1.057622
<b>Longitud</b>	-80.259134
<b>Ele</b>	71.434723
<b>Fecha</b>	2016-10-19T13:23:10Z

Medidas		
Bx1	Max	32,9 °C
Bx2	Max	29,5 °C
Bx3	Max	28,2 °C
Bx4	Max	28,6 °C
Bx5	Max	27,5 °C
Bx6	Max	28,4 °C
Bx7	Max	28,9 °C
Dt1	Bx1.Max - Bx7.Max	4,0 °C

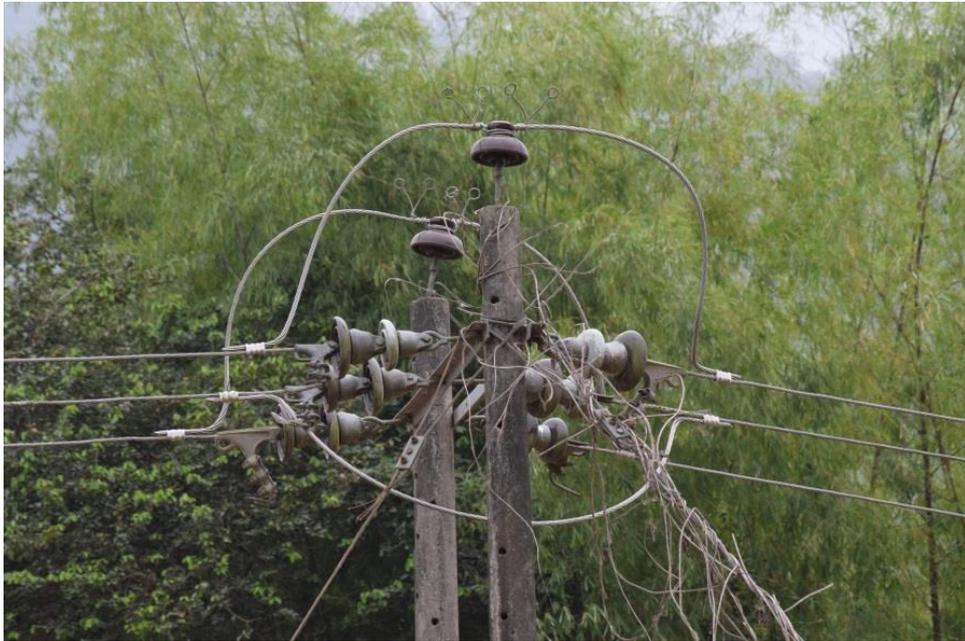
<b>Poste</b>	245
<b>Latitud</b>	-1.058912
<b>Longitud</b>	-80.256877
<b>Ele</b>	72.047630
<b>Fecha</b>	2016-10-19T13:17:47Z

Medidas		
Bx1	Max	32,7 °C
Bx2	Max	25,9 °C
Bx3	Max	28,1 °C
Bx4	Max	29,7 °C
Dt1	Bx4.Max - Bx2.Max	3,8 °C

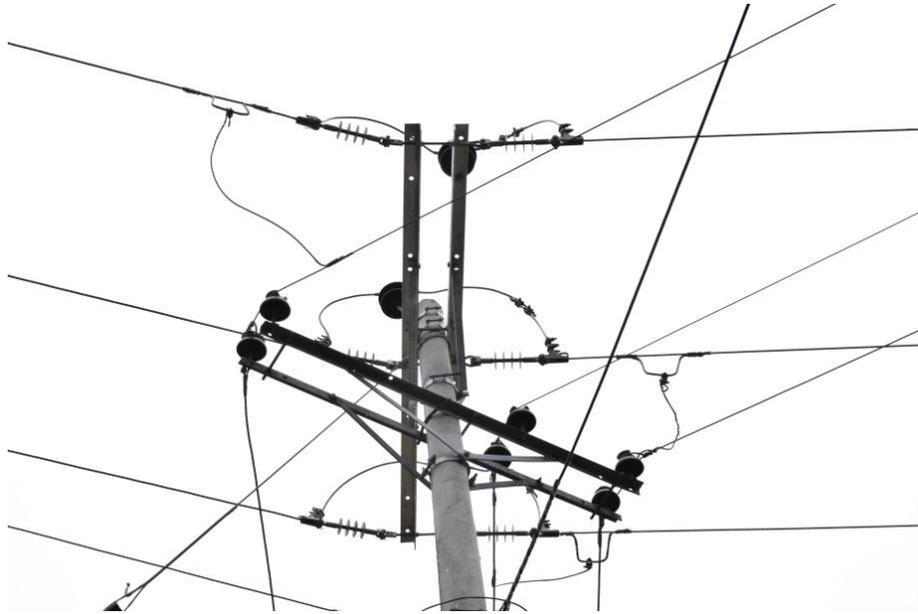
<b>Poste</b>	247
<b>Latitud</b>	-1.058862
<b>Longitud</b>	-80.254714
<b>Ele</b>	78.846802
<b>Fecha</b>	2016-10-19T13:13:19Z

Medidas		
Bx1	Max	33,1 °C
Bx2	Max	28,2 °C
Bx3	Max	29,4 °C
Bx4	Max	28,5 °C
Bx5	Max	30,8 °C
Dt1	Bx1.Max - Bx2.Max	4,9 °C

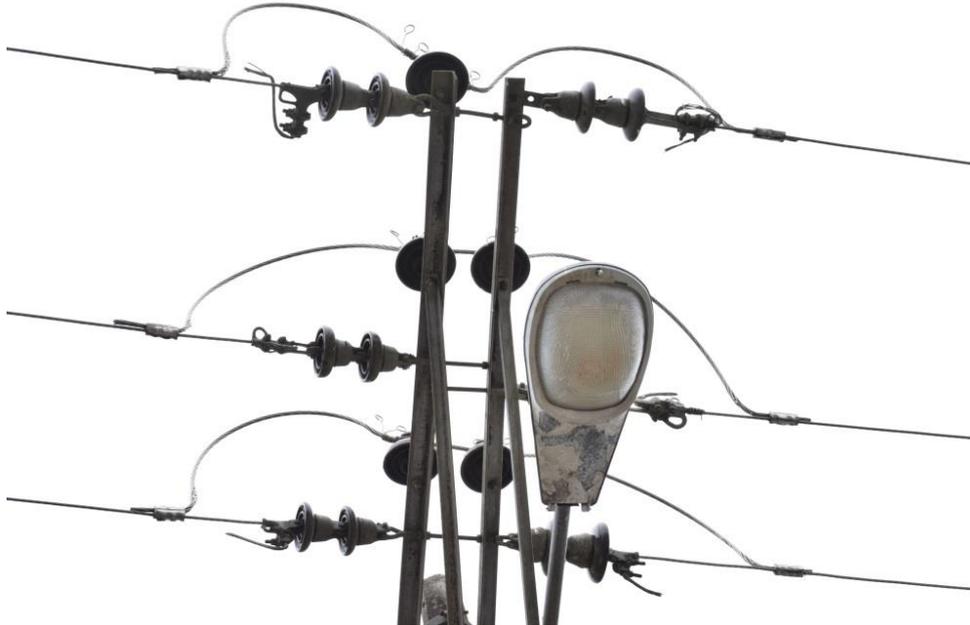
<b>Poste</b>	265
<b>Latitud</b>	-1.061213
<b>Longitud</b>	-80.246385
<b>Ele</b>	75.045616
<b>Fecha</b>	2016-10-19T12:59:04Z

Medidas		
Bx1	Max	34,1 °C
Bx2	Max	29,8 °C
Bx3	Max	30,2 °C
Bx4	Max	26,5 °C
Bx5	Max	28,8 °C
Bx6	Max	30,6 °C
Bx7	Max	31,4 °C
Dt1	Bx7.Max - Bx4.Max	5,0 °C

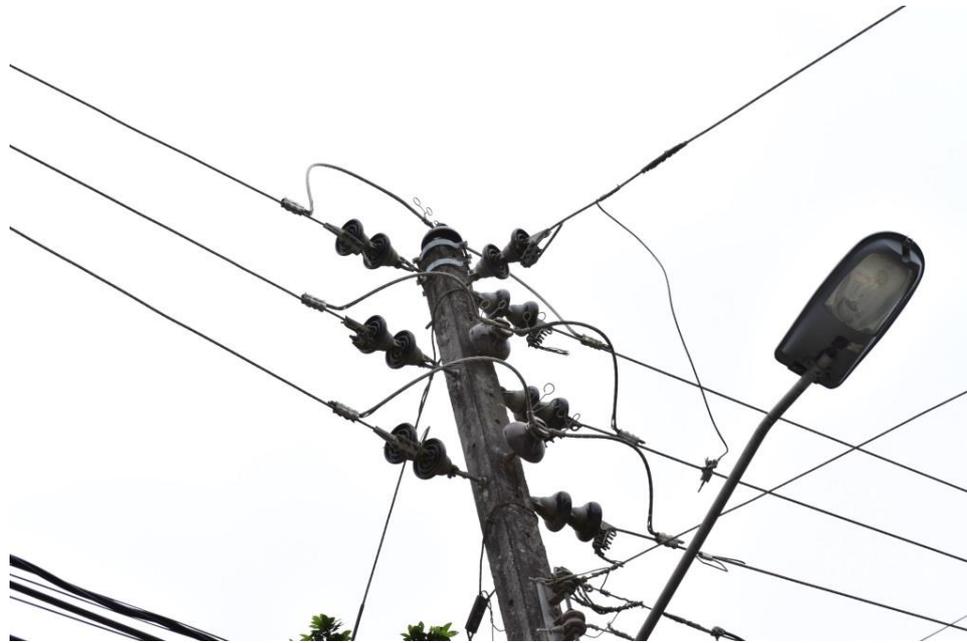
<b>Poste</b>	272
<b>Latitud</b>	-1.062400
<b>Longitud</b>	-80.244321
<b>Ele</b>	76.422432
<b>Fecha</b>	2016-10-19T12:53:25Z

**Observación: (Basado en carga del 40%)**  
**Incremento de temperatura= 24,8<sup>o</sup>C**

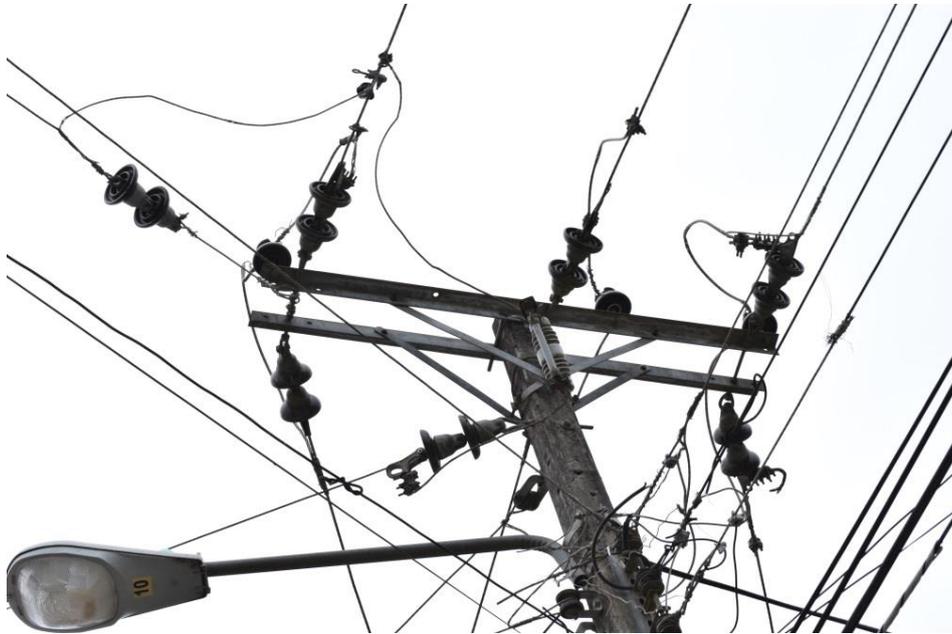
<b>Poste</b>	278
<b>Latitud</b>	-1.064051
<b>Longitud</b>	-80.242965
<b>Ele</b>	75.849258
<b>Fecha</b>	2016-10-19T12:48:15Z

Medidas		
Bx1	Max	32,8 °C
Bx2	Max	27,9 °C
Bx3	Max	28,9 °C
Bx4	Max	27,8 °C
Bx5	Max	28,3 °C
Bx6	Max	28,8 °C
Bx7	Max	28,6 °C
Bx8	Max	30,8 °C
Dt1	Bx1.Max - Bx4.Max	5,0 °C

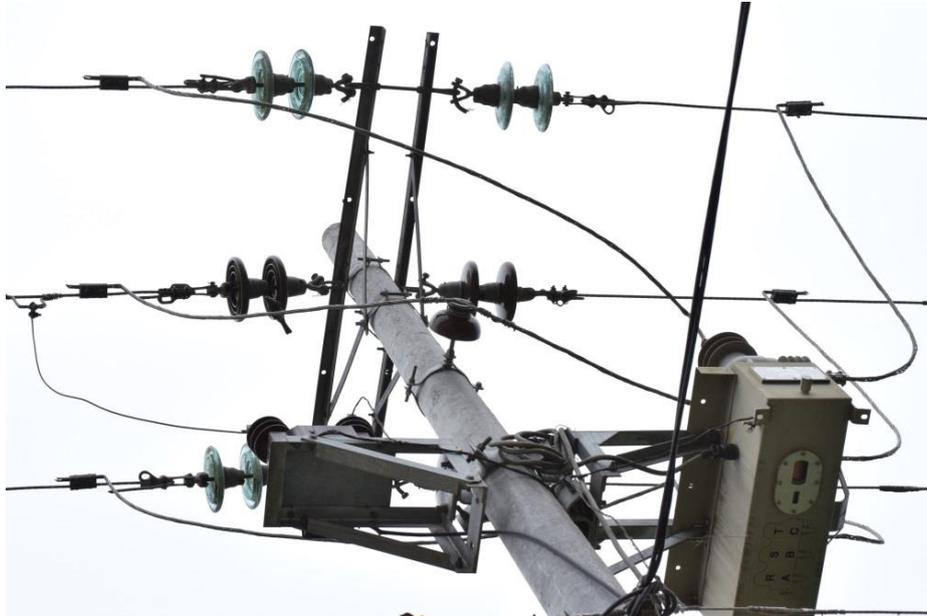
<b>Poste</b>	286
<b>Latitud</b>	-1.063644
<b>Longitud</b>	-80.239631
<b>Ele</b>	75.545387
<b>Fecha</b>	2016-10-19T12:42:24Z

Medidas		
Bx1	Max	31,1 °C
Bx2	Max	24,3 °C
Bx3	Max	25,4 °C
Bx4	Max	22,2 °C
Bx5	Max	24,5 °C
Dt1	Bx1.Max - Bx3.Max	5,6 °C
Parámetros		
Emisividad		0.95
Temp. refl.		26 °C
Geolocalización		
Brújula		37° NE
Localización		S 1° 3' 40,31", W 80° 14' 22,02"
<a href="http://maps.google.com/?z=17&amp;t=h&amp;q=-1.0637,-80.2397">http://maps.google.com/?z=17&amp;t=h&amp;q=-1.0637,-80.2397</a>

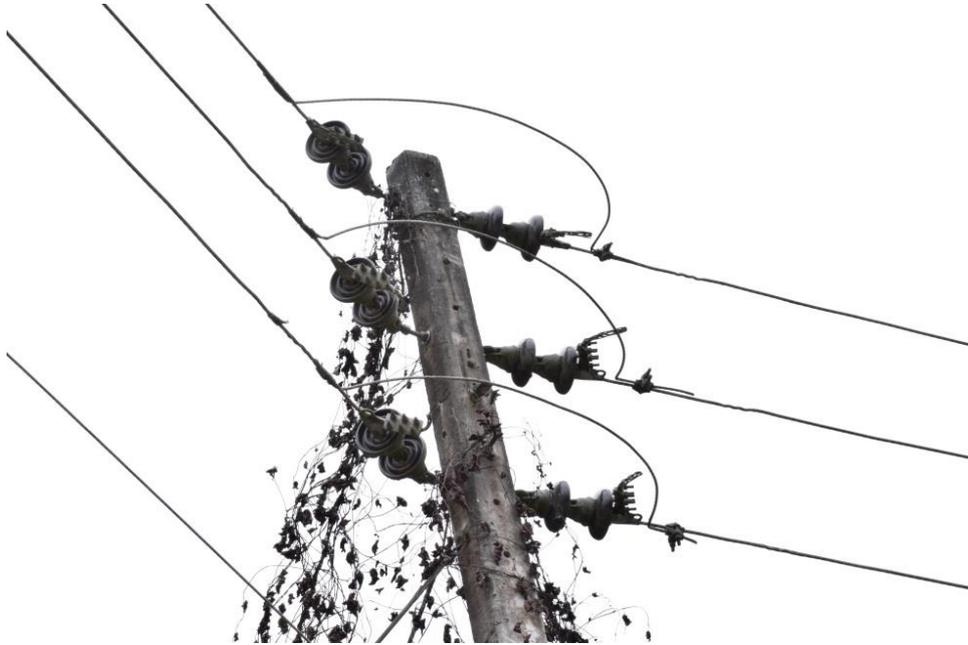
<b>Poste</b>	316
<b>Latitud</b>	-1.062028
<b>Longitud</b>	-80.217689
<b>Ele</b>	99.352570
<b>Fecha</b>	2016-10-18T13:44:14Z

**Observación: (Basado en carga del 40%)  
Incremento de temperatura= 12,8<sup>o</sup>C**

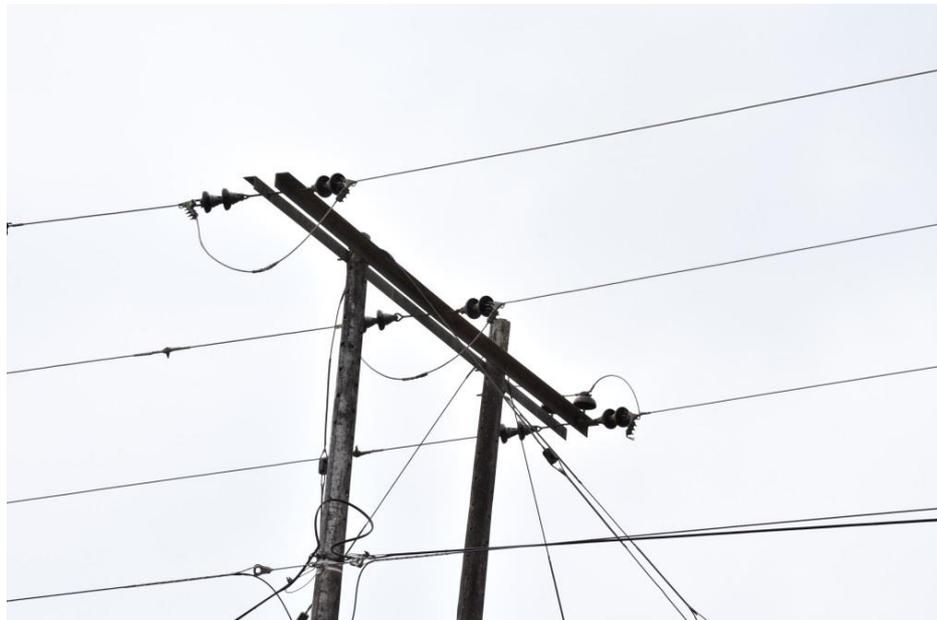
<b>Poste</b>	328
<b>Latitud</b>	-1.063316
<b>Longitud</b>	-80.208264
<b>Ele</b>	106.699249
<b>Fecha</b>	2016-10-18T12:47:29Z

**Observación: (Basado en carga del 40%)  
Incremento de temperatura= 10°C**
