**TRABAJO DE TITULACIÓN PREVIO A LA**  
**OBTENCIÓN DEL TÍTULO DE INGENIERO CIVIL**

**CARACTERIZACIÓN DE LOS MATERIALES**  
**UTILIZADOS EN LAS CONSTRUCCIONES DE LAS**  
**VIVIENDAS EN LAS PARROQUIAS RURALES DE**  
**PORTOVIEJO, SAN PLACIDO, ALHAJUELA Y CHIRJOS.**

**MENENDEZ MACIAS JIMMY CHRISTOPHER**  
**MURILLO VERNAZA VALERIA STEFANIA**

**2016**

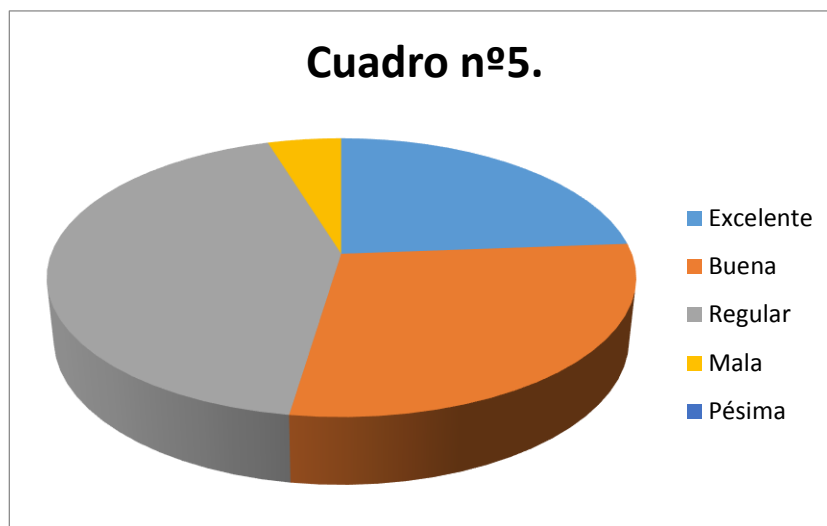
### 9.5.1 Representación Gráfica Porcentual

Según los resultados obtenidos el 25% de viviendas cuya condición estructural se encuentra en excelente estado, un 30% de viviendas su condición estructural fue evaluada como buena, un 45% de viviendas se encuentra en estado regular, y un 5% de viviendas en mal estado, esto es el resultado de varios factores que influyen en la condición estructural de la vivienda, como es la calidad de materiales constructivos, factores ambientales y el paso de los años.

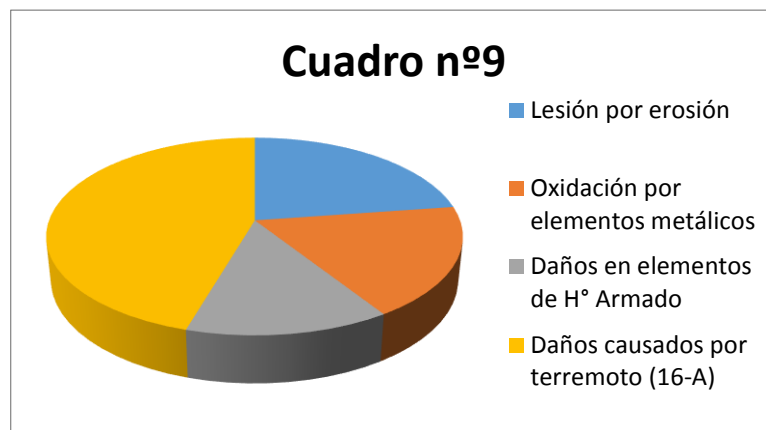
#### 9.9.1 Representación Gráfica Porcentual

Lesión por erosión	<b>25%</b>
Oxidación por elementos metálicos	<b>20%</b>
Daños en elementos de H° Armado	<b>15%</b>
Daños causados por terremoto (16-A)	<b>35%</b>
Otros:

En un porcentaje del 25% encontramos viviendas que han sufrido lesión por erosión, un 20% tienen oxidación en elementos metálicos, debido a factores ambientales que generan corrosión, un 15% en elementos de hormigón armado, en su mayoría, son las columnas las más afectadas, y un 35% de viviendas tienen daños causados por el terremoto ocurrido el pasado 16 de Abril, especialmente en las viviendas construidas con hormigón armado y mampostería, varias viviendas sufrieron fisuras y desprendimiento de paredes las viviendas de madera y caña guadua resistieron más debido a su flexibilidad.

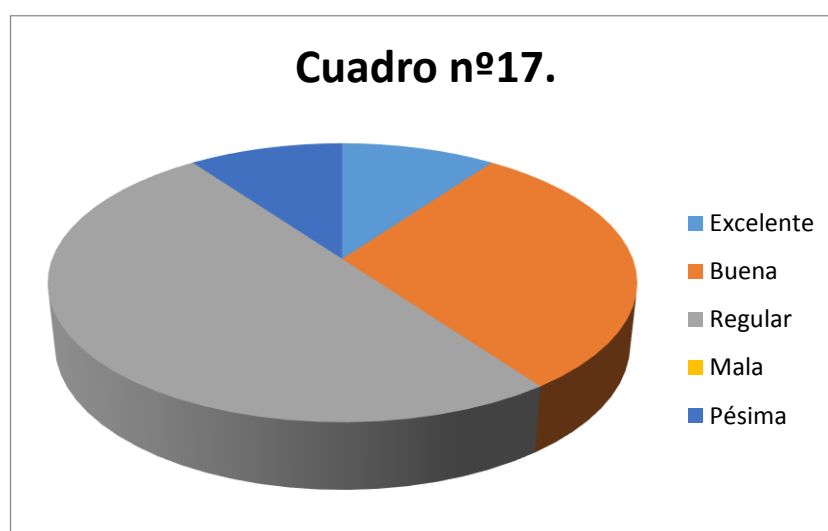
**9.17.1 Representación Gráfica Porcentual**

Según los resultados obtenidos el 10% de viviendas cuya condición estructural se encuentra en excelente estado, un 30% de viviendas su condición estructural fue evaluada como buena, un 50% de viviendas se encuentra en estado regular, y un 10% se encuentran en pésimo estado, esto es el resultado de varios factores que influyen en la condición estructural de la vivienda, como es la calidad de materiales constructivos, factores ambientales y el paso de los años.

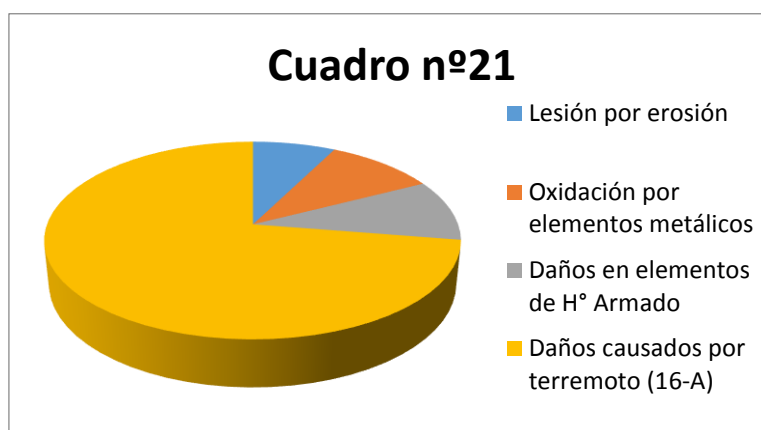
**9.21.1 Representación Gráfica Porcentual**

Lesión por erosión	<b>7.5%</b>
Oxidación por elementos metálicos	<b>10%</b>
Daños en elementos de H° Armado	<b>10%</b>
Daños causados por terremoto (16-A)	<b>72.5%</b>
Otros:

En un porcentaje del 7,5% encontramos viviendas que han sufrido lesión por erosión, un 10% tienen oxidación en elementos metálicos, debido a factores ambientales que generan corrosión, un 10% en elementos de hormigón armado, en su mayoría, son las columnas las más afectadas, y un 72,5% de viviendas tienen daños causados por el terremoto ocurrido el pasado 16 de Abril, especialmente en las viviendas construidas con hormigón armado y mampostería, varias viviendas sufrieron fisuras y desprendimiento de paredes las viviendas de madera y caña guadua resistieron más debido a su flexibilidad.

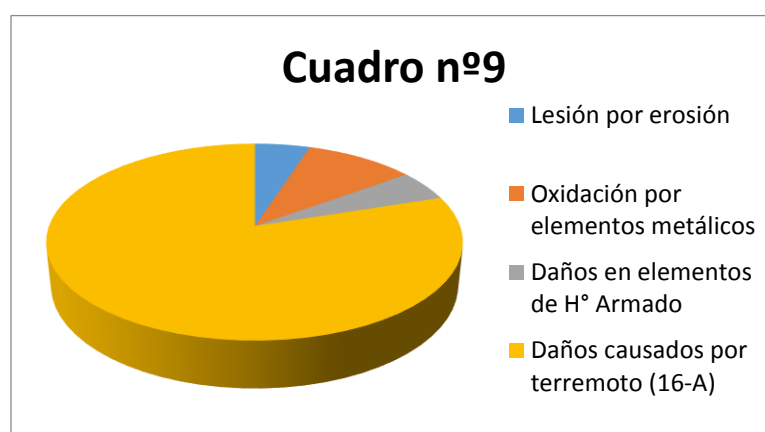
#### 9.33.1. Representación Gráfica Porcentual

Lesión por erosión	<b>5%</b>
Oxidación por elementos metálicos	<b>10%</b>
Daños en elementos de H° Armado	<b>5%</b>
Daños causados por terremoto (16-A)	<b>80%</b>
Otros:

En un porcentaje del 5% encontramos viviendas que han sufrido lesión por erosión, un 10% tienen oxidación en elementos metálicos, debido a factores ambientales que generan corrosión, un 5% en elementos de hormigón armado, en su mayoría, son las columnas las más afectadas, y un 80% de viviendas tienen daños causados por el terremoto ocurrido el pasado 16 de Abril, especialmente en las viviendas construidas con hormigón armado y mampostería, varias viviendas sufrieron fisuras y desprendimiento de paredes las viviendas de madera y caña guadua resistieron más debido a su flexibilidad.

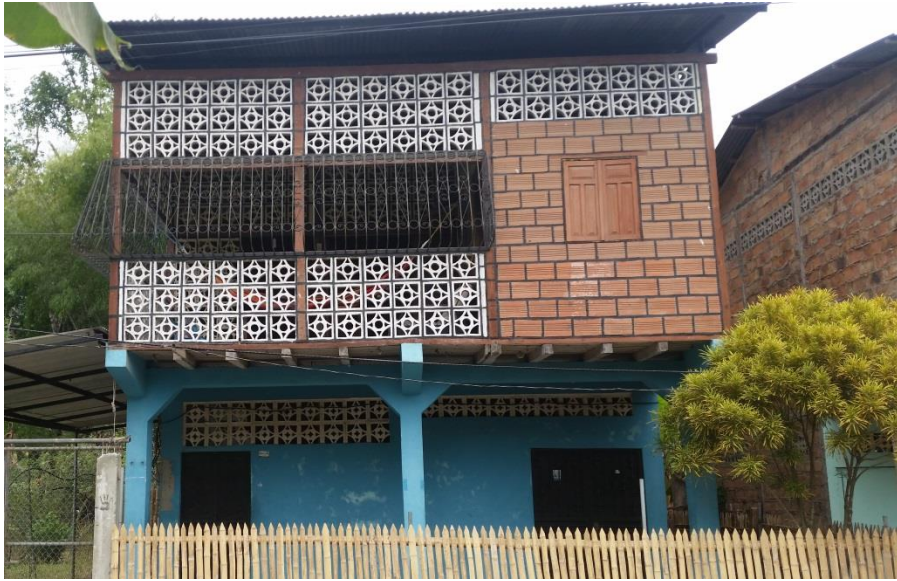
**Fig. 10.** Vivienda de construcción mixta ubicada en Chirijos

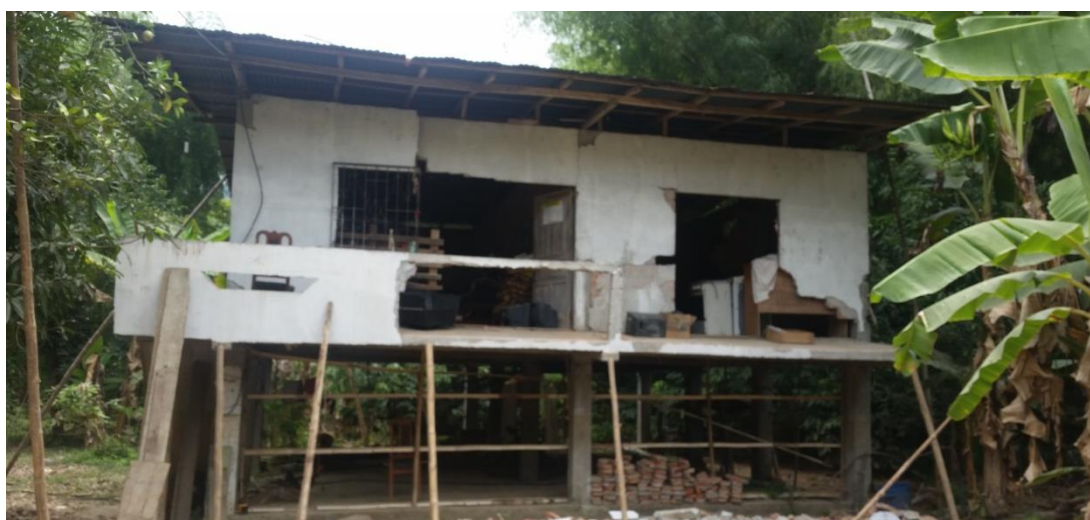
**Fig. 13.** Vivienda afectada por el terremoto en la parroquia Alajuela.
