TRABAJO DE TITULACIÓN

MODALIDAD TRABAJO COMUNITARIO

**“EQUIPAMIENTO Y ASESORAMIENTO DE PISCINAS DE CENTRO ACUÍCOLA
FCV- UTM EN LA PARROQUIA LODANA UBICADO EN EL CANTÓN SANTA
ANA”**

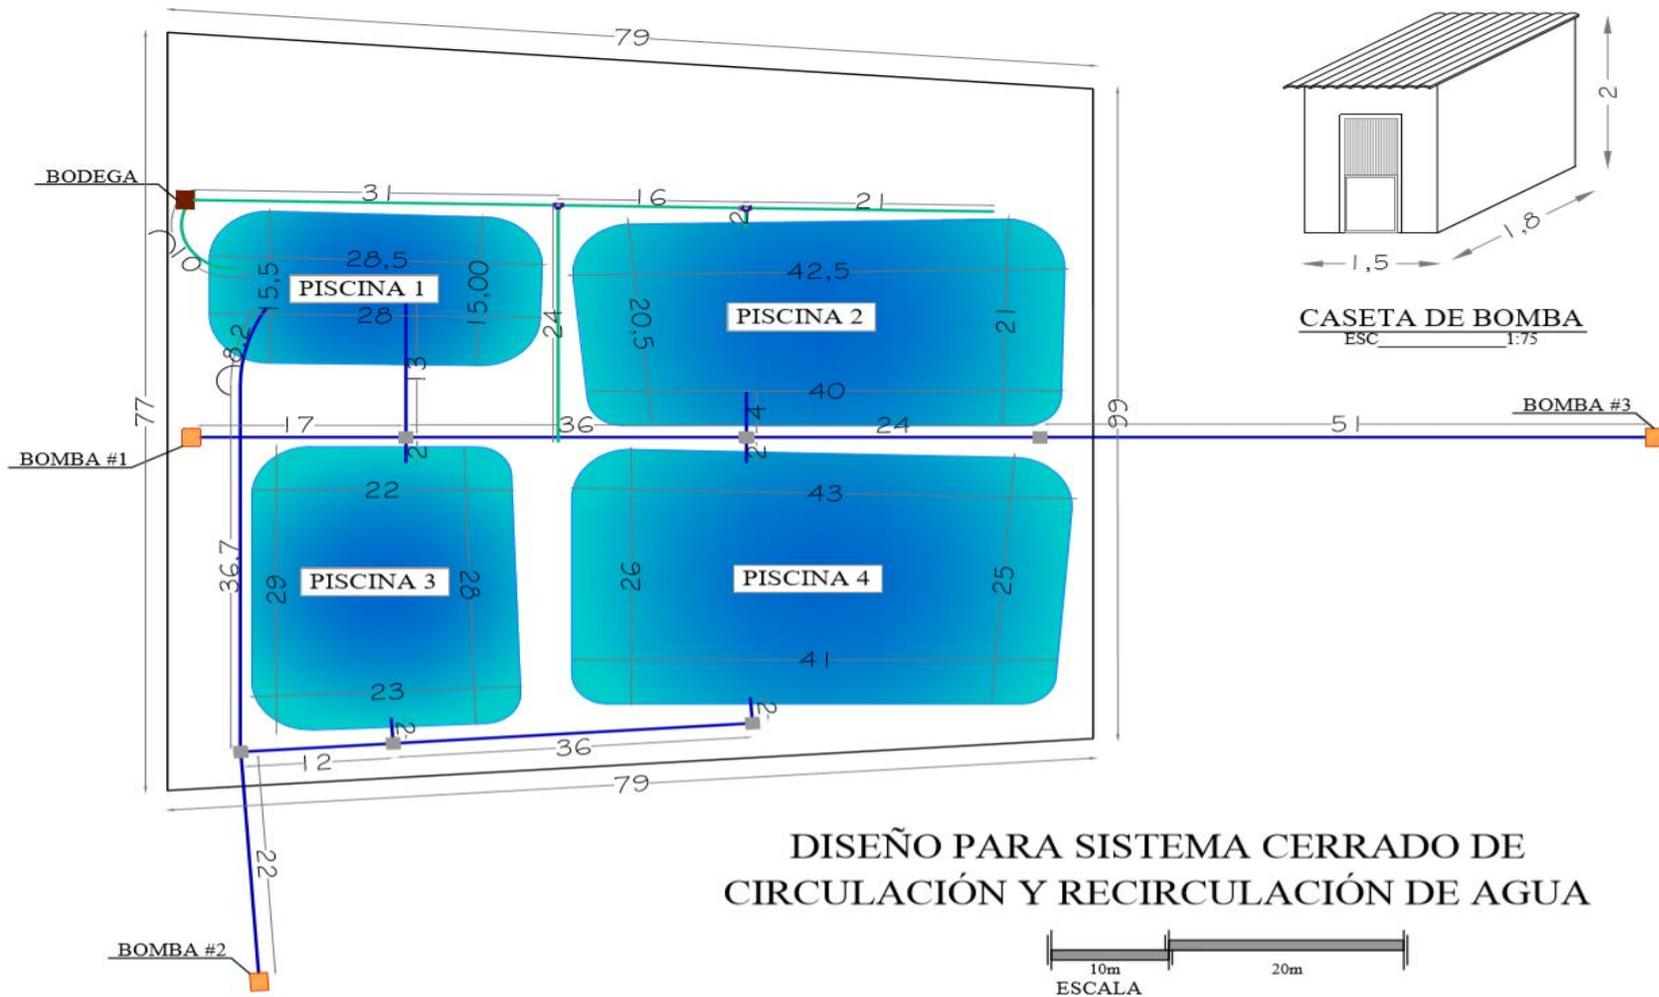
FIGURA 2. DISEÑO PARA SISTEMA CERRADO DE CIRCULACIÓN Y RECIRCULACIÓN DE AGUA

El diseño propuesto para el sistema de circulación y recirculación se basa en un método de utilización de mangueras plásticas de 2” soterradas y conectadas entre sí, cubriendo toda el área de las piscinas, suministrando de manera eficiente el agua necesaria para la cría de especies acuáticas.

La recirculación de este sistema (fig.2) no posee conexión con la red de circulación de agua del mismo método y que se encuentra de color verde para su diferenciación. Cuando se menciona la recirculación se refiere al agua que se encuentra en las piscinas y se requiere destinarlas a otra piscina o incluso a otro medio, como, por ejemplo, el aporte mineral que posee este recurso hídrico en el cultivo agrícola como fertilizante natural. El mecanismo que posee esta red para su movilización de agua, a diferencia de la red de circulación, lo realiza mediante 2 bombas caudales o centrífugas, 1 bomba se encuentra fija en la bodega del área y otra se optimizó a un sistema móvil que permite el sencillo manejo entre piscinas o medios. Ambas bombas poseen un caballaje de 3 hp, haciendo factible la movilización de agua rápidamente en casos emergentes.

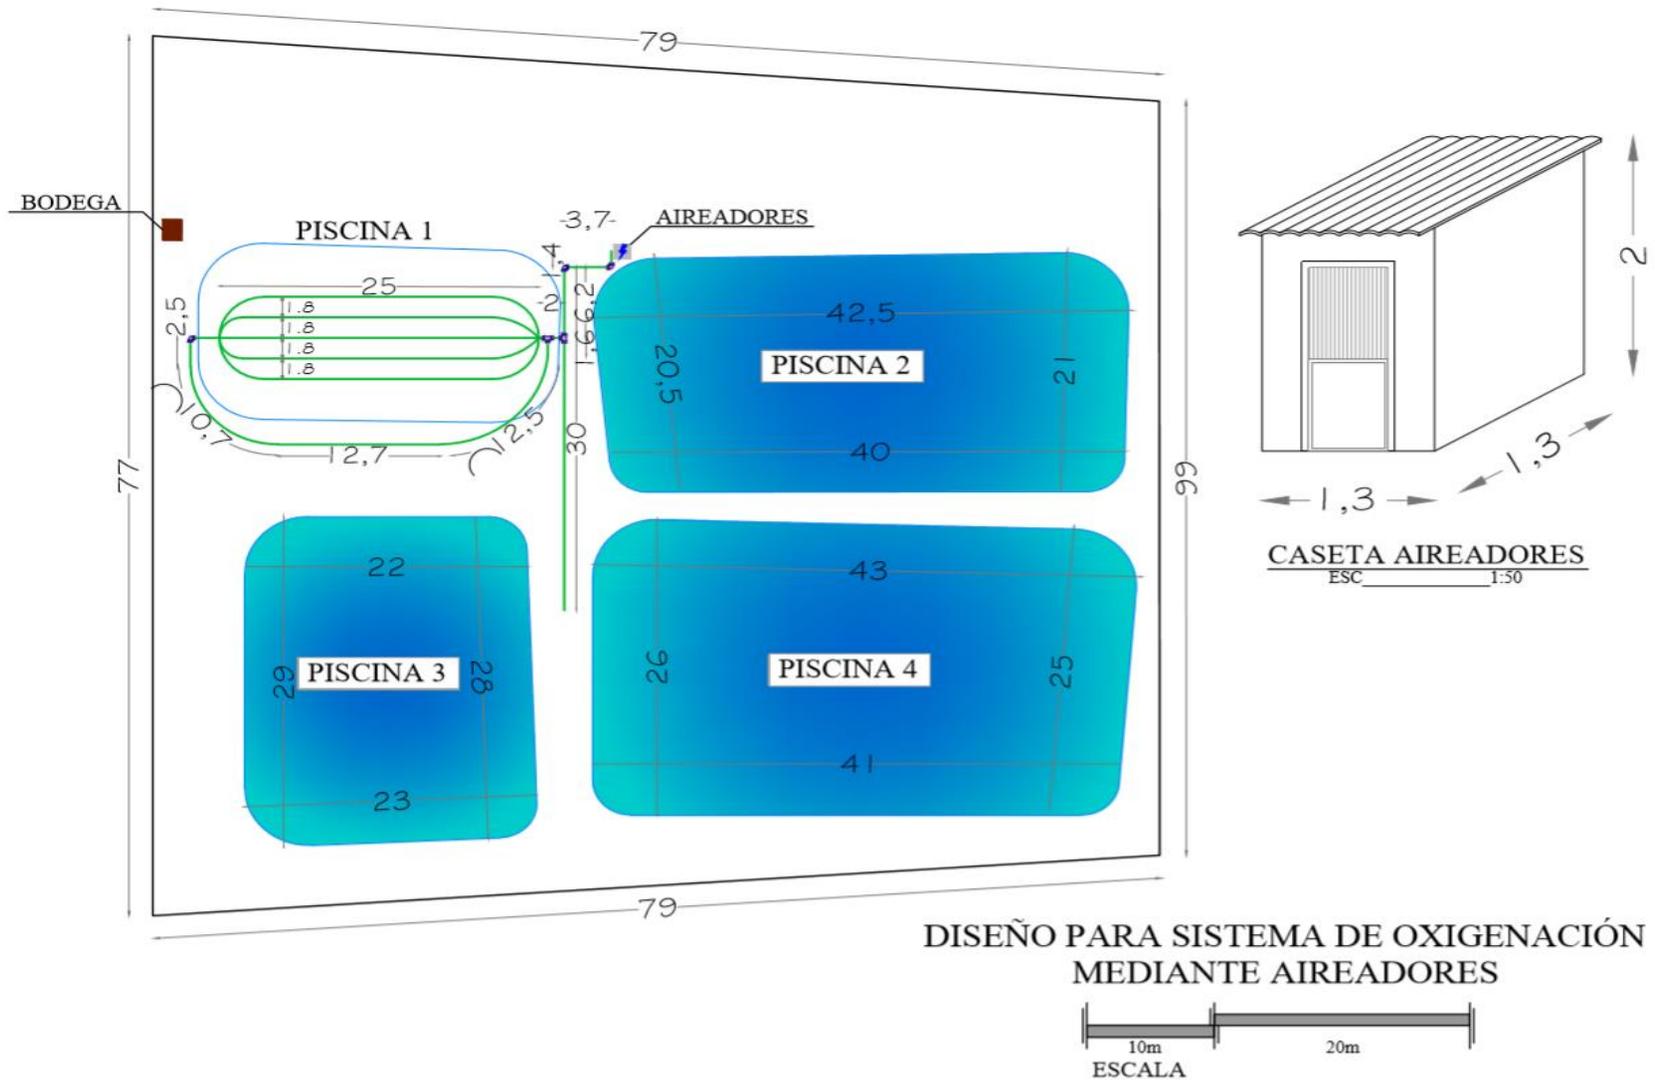
FIGURA 3. DISEÑO PARA SISTEMA DE OXIGENACIÓN MEDIANTE AIREADORES

El presente diseño de oxigenación (Fig. 3) busca optimizar la producción acuícola de la facultad, en especies cuyos requerimientos de oxígeno son más exigentes que otros especímenes, como es el caso del *Arapaima gigas*, que ya posee dicha área y se encuentran ubicados en la piscina 3, que, debido a su respiración pulmonar, pueden sobrevivir en sistemas que no se suplemente oxígeno. Caso contrario ocurre con la especie de camarón anteriormente mencionada en este trabajo, como es *Litopenaeus vannamei*, que requiere de equipos de aireación que permita su vivencia en la producción acuícola.

Dicho sistema, soporta la emisión de aire de ambos equipos funcionando simultáneamente en caso de que se necesite suplementar dos o más piscinas paralelamente. Sin embargo, no es recomendable el uso constante de ambos equipos para un solo medio acuático, porque se aumenta la presión dentro de dicha red, llegando a ocasionar daños materiales y estructurales de este sistema.

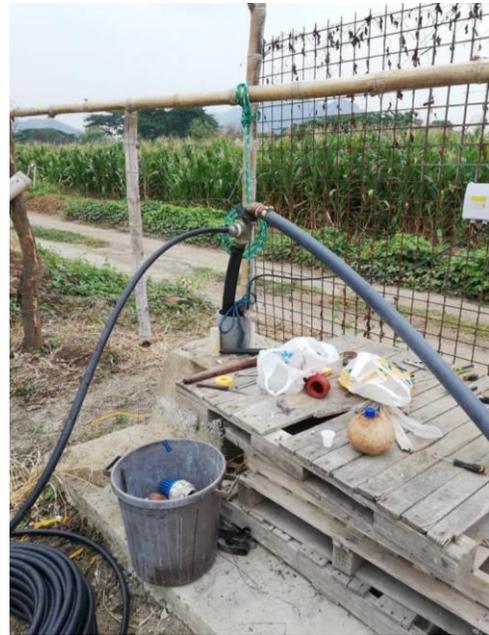
ANEXO 4. BOMBA SUMERGIBLE INSTALADA Y LISTA PARA SU FUNCIONAMIENTO

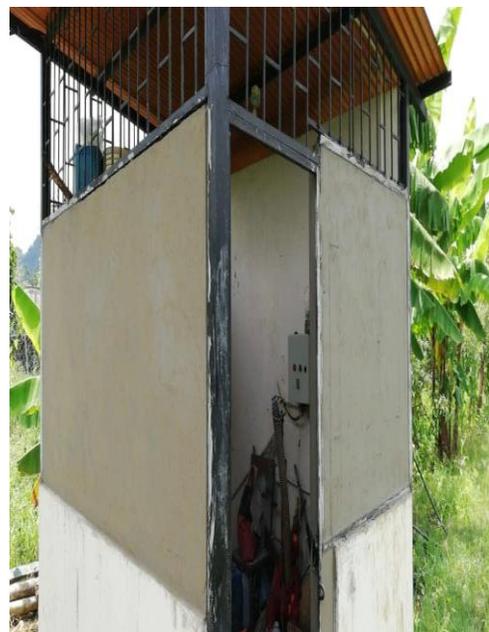
ANEXO 6. ARREGLO Y REMODELACIÓN DE LA BODEGA DEL ÁREA ACUÍCOLA

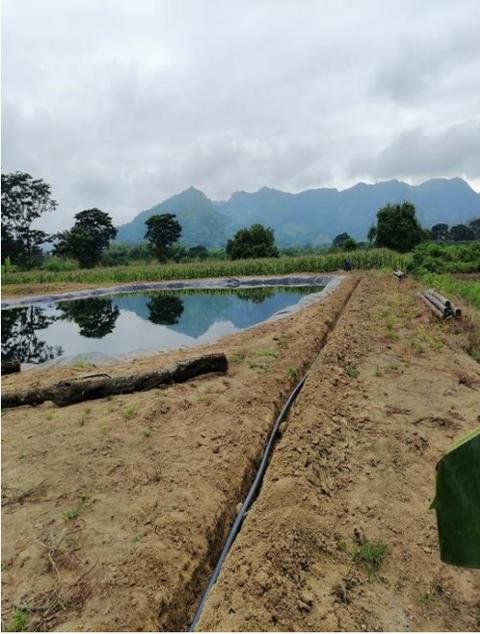
ANEXO 9. CONSTRUCCIÓN DE ZANJAS PARA SOTERRAMIENTO DE MANGUERAS

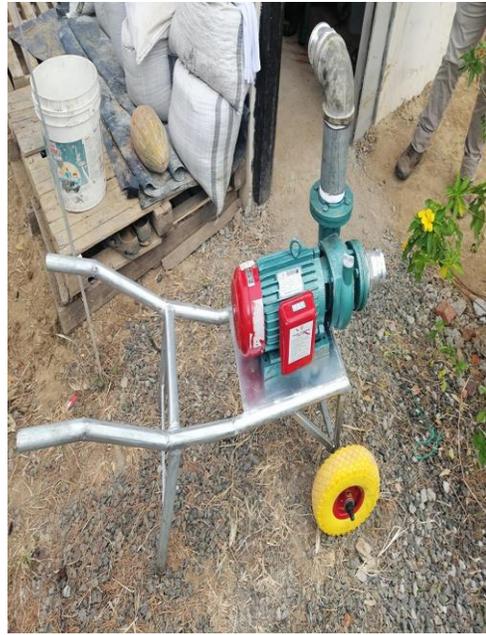
ANEXO 8. CARRETA PARA LA BOMBA CAUDAL MÓVIL CONCLUIDA

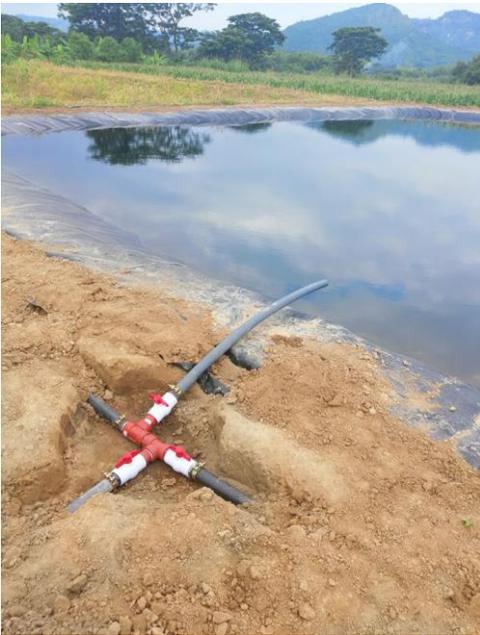
ANEXO 11. MODELO DE DIRECCIONAMIENTO DEL SISTEMA

3". También se colocaron de tuberías y accesorios que permiten el funcionamiento de este sistema, como la instalación de llaves de paso, que permiten el direccionamiento, liberación y descargue hacia las 4 piscinas. Esto impide la movilización y manipulación de mangueras, evitando de esta manera, su deterioro precoz.

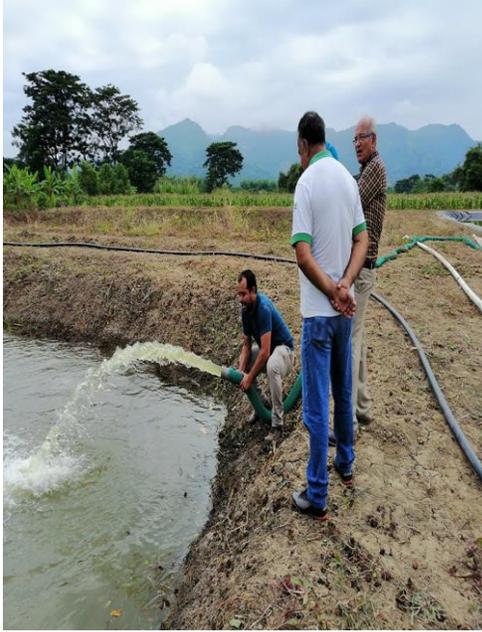
ANEXO 13. BOMBA CAUDAL MÓVIL EN FUNCIONAMIENTO

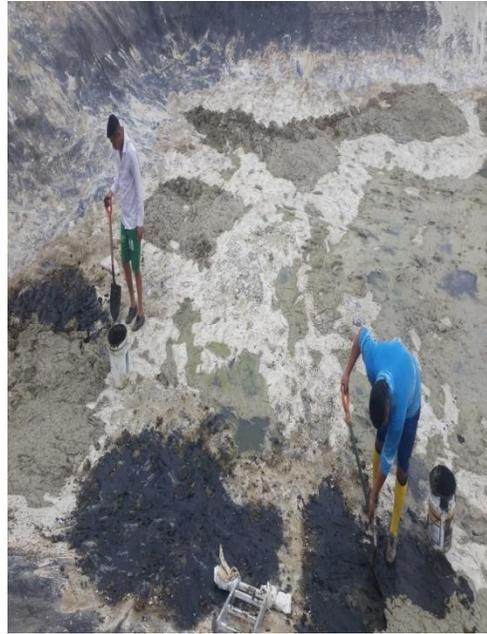
ANEXO 12. LIMPIEZA DE PISCINA #1

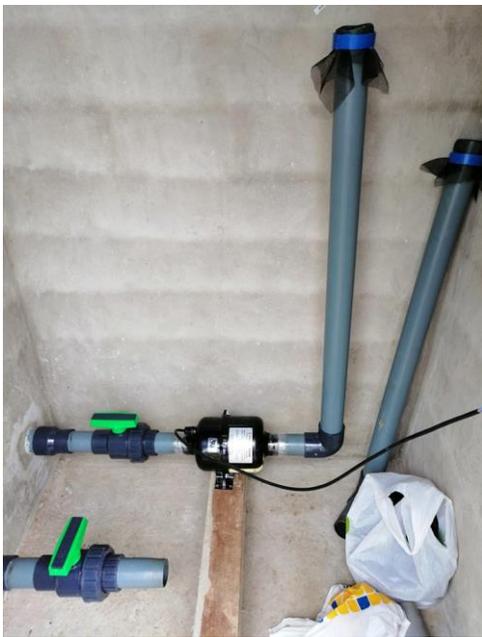
ANEXO 15. INSTALACIÓN DE AIREADORES DE 2HP

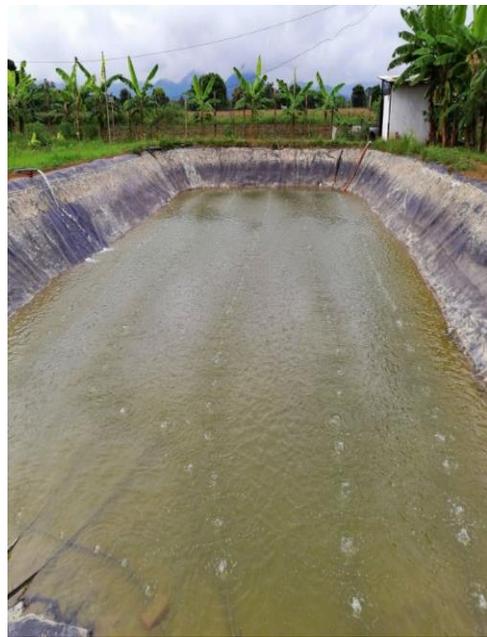
ANEXO 14. IMPLEMENTACIÓN Y FUNCIONAMIENTO DEL SISTEMA DE AIREACIÓN EN LA PISCINA #1
