CARRERA DE INGENIERÍA CIVIL

**TRABAJO DE TITULACIÓN, PREVIO A LA OBTENCIÓN DEL
TÍTULO DE INGENIERO CIVIL**

**EVALUACIÓN Y REPARACIÓN DE LA MAMPOSTERÍA,
ENLUCIDO Y CERÁMICA DEL EDIFICIO DEL INSTITUTO DE
CIENCIAS BÁSICAS, GENERADOS POR EL SISMO DEL 16 DE
ABRIL DEL 2016**

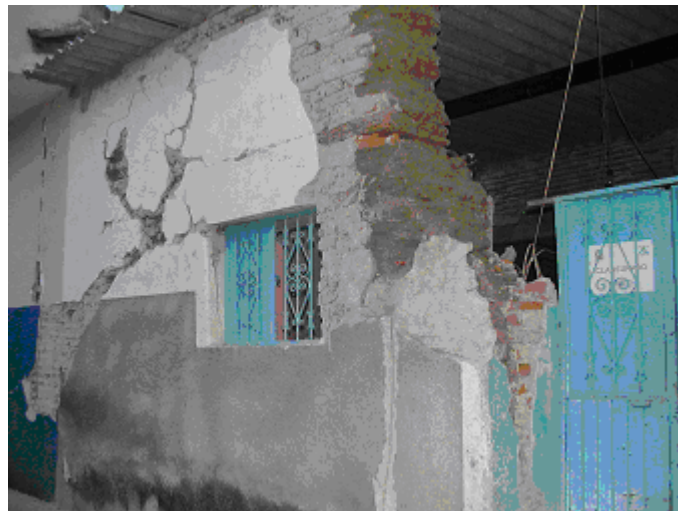
Imagen 6. Paredes parcialmente colapsadas por eventos sísmicos.

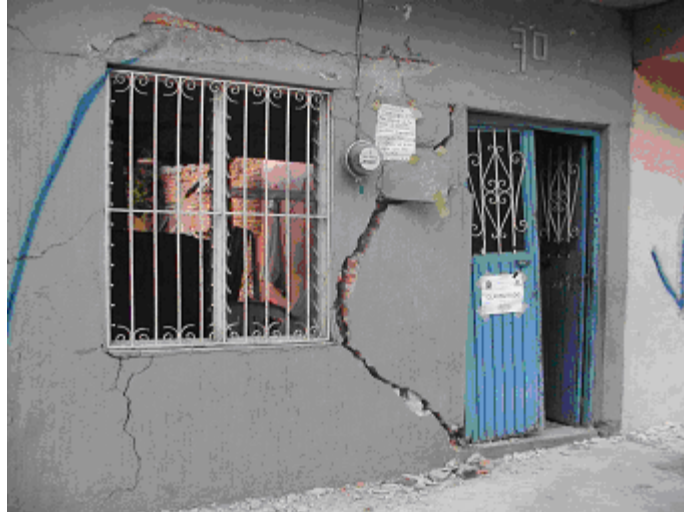
Imagen 7. Grietas en elementos no estructurales, por efectos sísmicos.

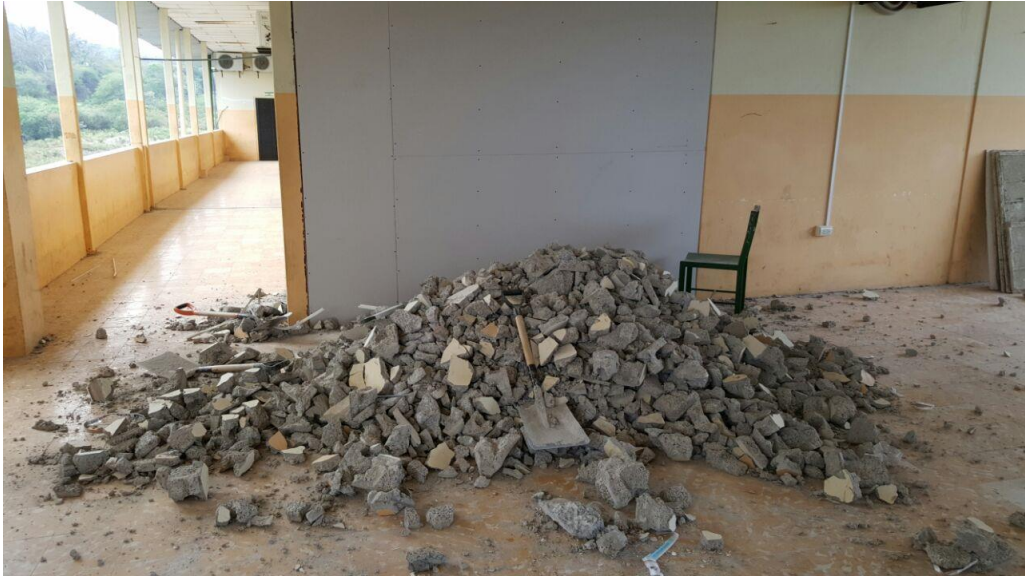
Imagen 9. Paredes de bloque hueco colapsadas en su totalidad.

Establecido el costo de reparación se empieza con la reparaciones de los elementos afectados, teniendo que derrocar la mampostería averiada y retirando la cerámica correspondiente, donde luego se desaloja el material no requerido (escombros) y se procede con el levantamiento de las paredes de bloque hueco de 15 cm de espesor respetando el lugar o la zona en donde se colocaran las columnetas y viguetas que en la mayoría de los casos serán ubicadas en el centro del vano.

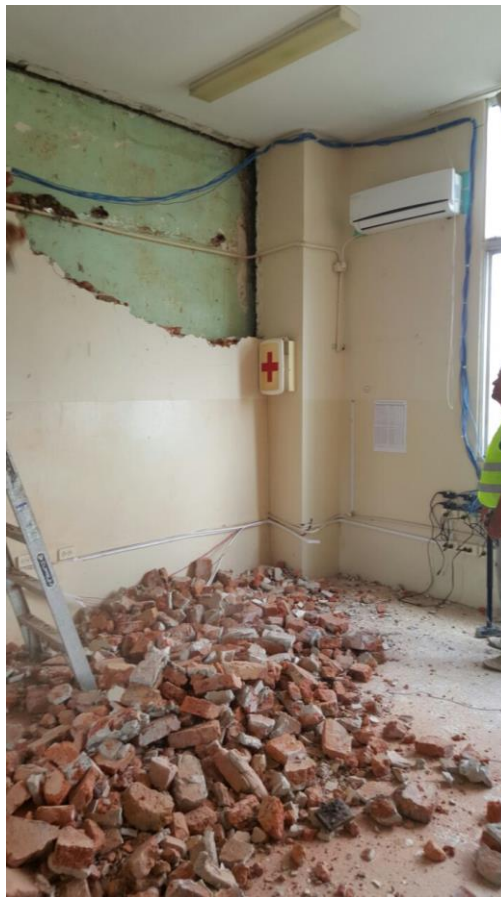
Imagen 10. Mampostería de ladrillo maleta colapsada parcialmente.

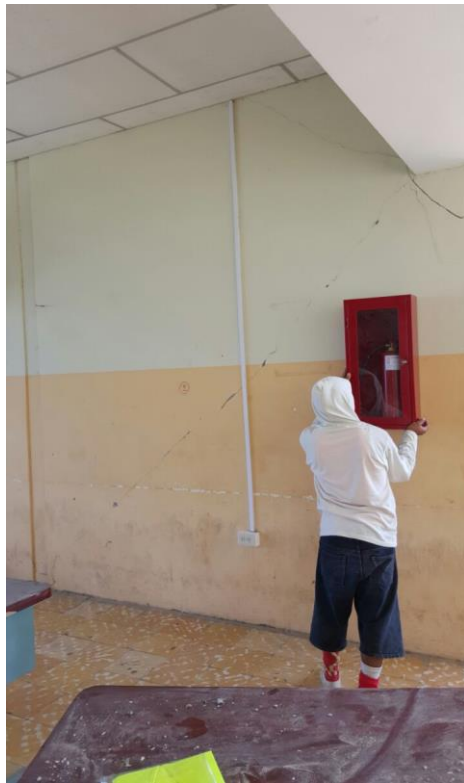
Imagen 11. Mampostería de ladrillo maleta con fisuras diagonales en la superficie de la misma.

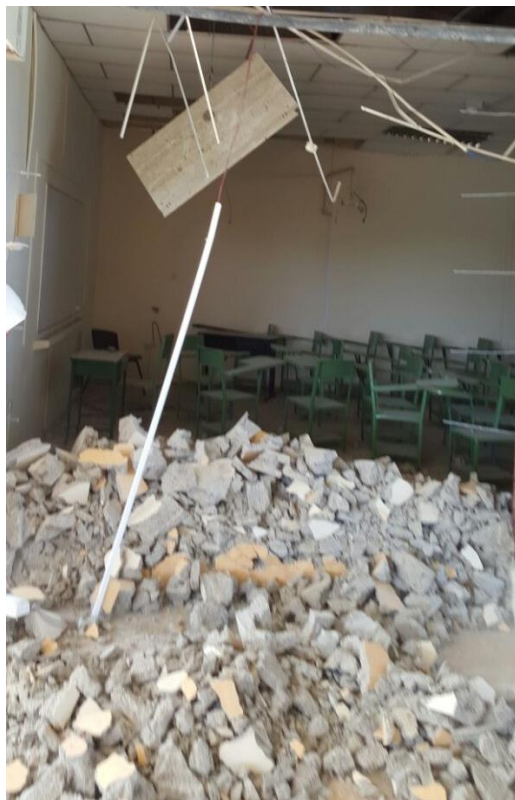
Imagen 12. Mampostería de bloque hueco colapsado en su totalidad.

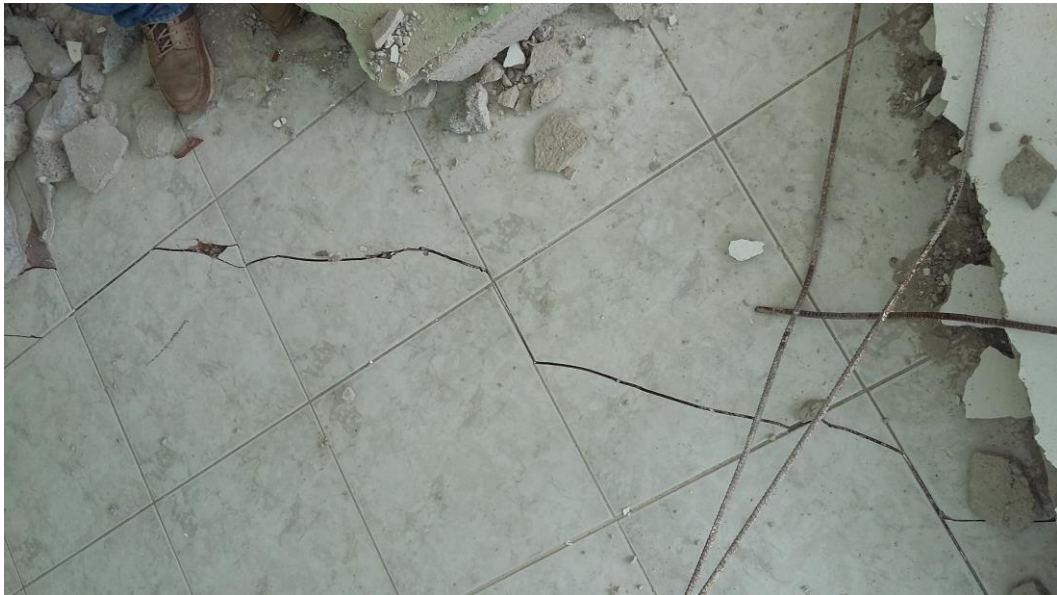
- **Ninguno / muy leve:** Fisuras que no poco perceptibles cuyo ancho de fisuras son menor a 0.1mm sobre la superficie.
- **Moderado:** Agrietamiento perceptible con fisuras de 1.0 mm a 3.0 mm en la superficie de la cerámica.
- **Fuerte:** Desprendimiento parcial o total de la pieza, con fisuras mayores a 3.0 mm.

Imagen 13. Fisuras en de aproximadamente 3.5 mm en superficie de la cerámica del Instituto de Ciencias Básicas en la Universidad Técnica de Manabí.

Una vez retiradas las cerámicas de las secciones afectadas se procedió con la colocación de las nuevas cerámicas, cuidando que estén perfectamente colocadas sin la presencia de desniveles entre ellas.

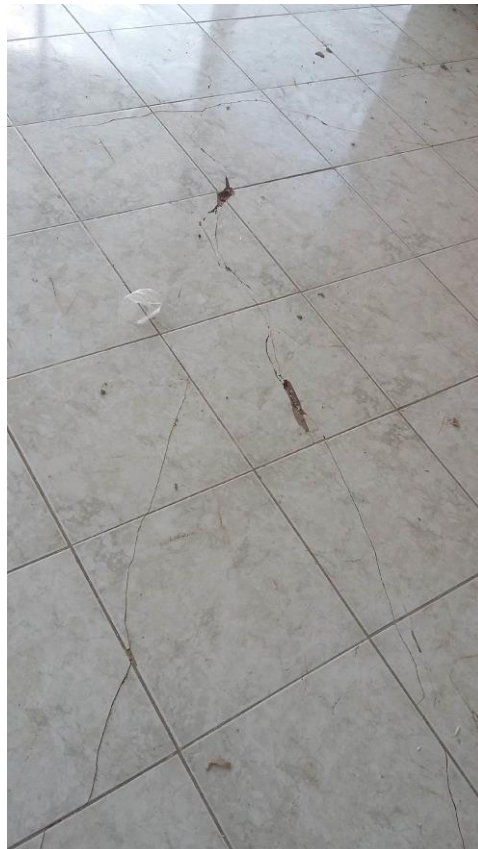
Imagen 14. Fisuras de 1.0 a 3.0 mm en cerámica del Instituto de Ciencias Básicas en la Universidad Técnica de Manabí.

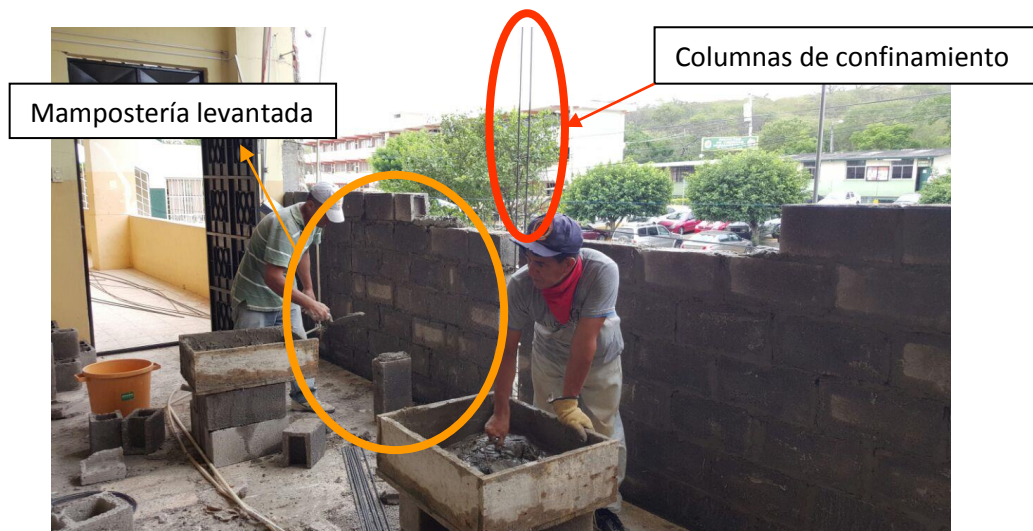
Imagen 15. Evidencia del proceso de construcción en el edificio del Instituto de Ciencias Básicas de la Universidad Técnica de Manabí.

Terminado el proceso de reconstrucción de la mampostería, se procede a enlucir las paredes interior y exteriormente realizando andamios con sea necesario.

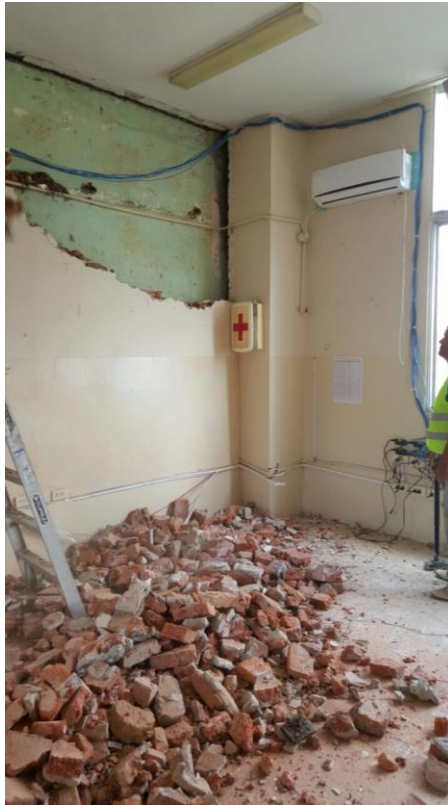
Imagen 16. Mampostería de ladrillo maleta parcialmente colapsado en el Edificio del Instituto de Ciencias Básicas de la Universidad Técnica de Manabí.

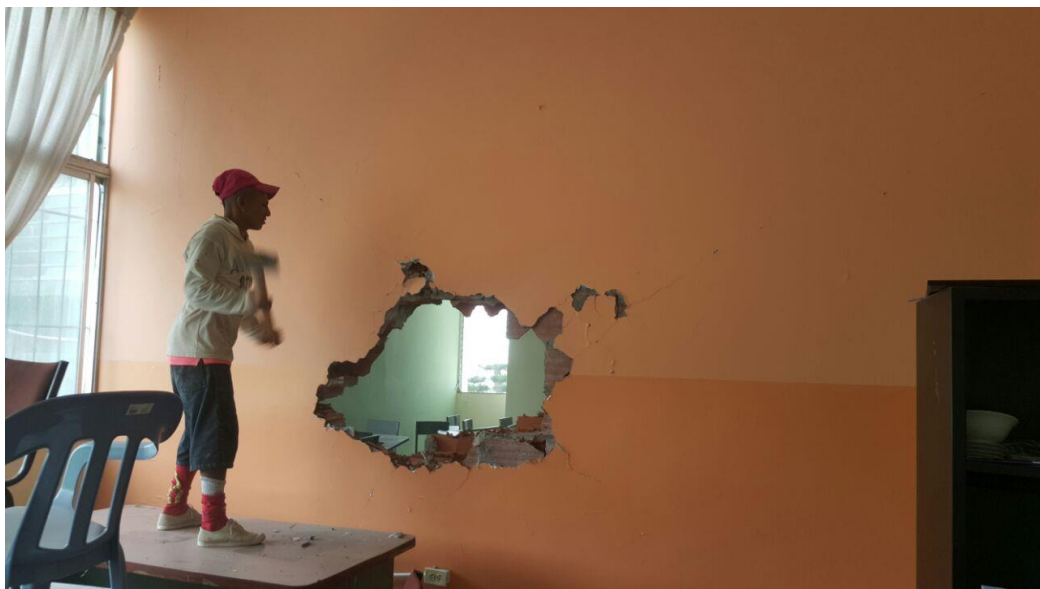
Imagen 17. Derrocamiento de paredes de ladrillo maleta del edificio del Instituto de Ciencias Básicas.

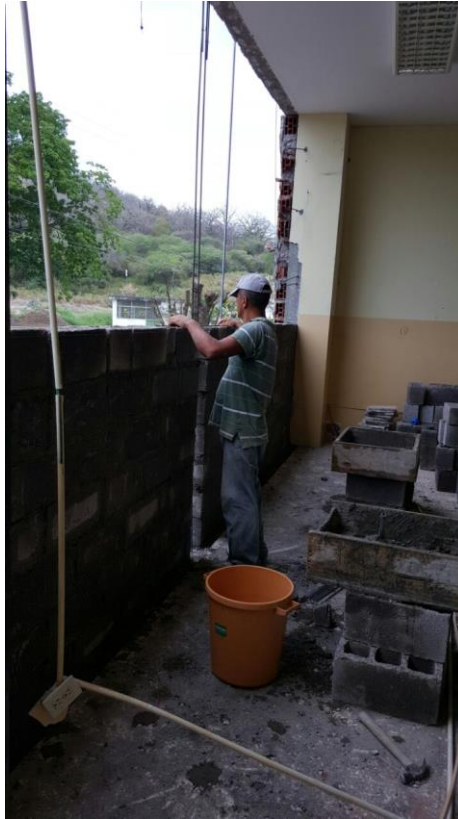
Imagen 18. Levantamiento de las paredes de bloque hueco de 15 cm, empleando confinamiento de columneta y vigueta.

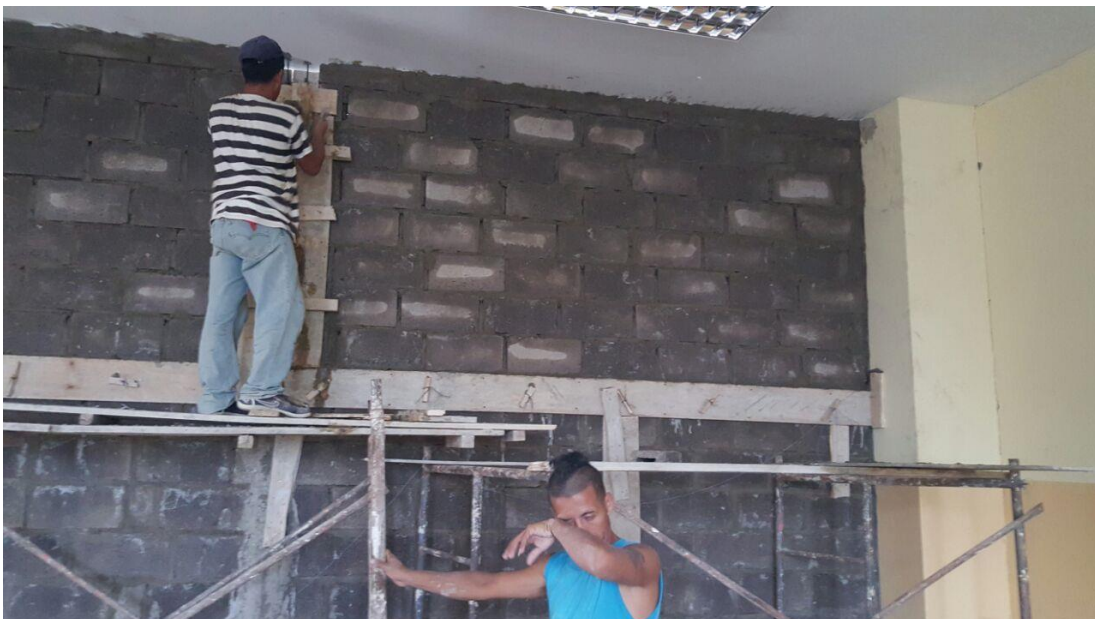
Imagen 19. Levantamiento de mampostería terminada con columnetas y viguetas en cruz.

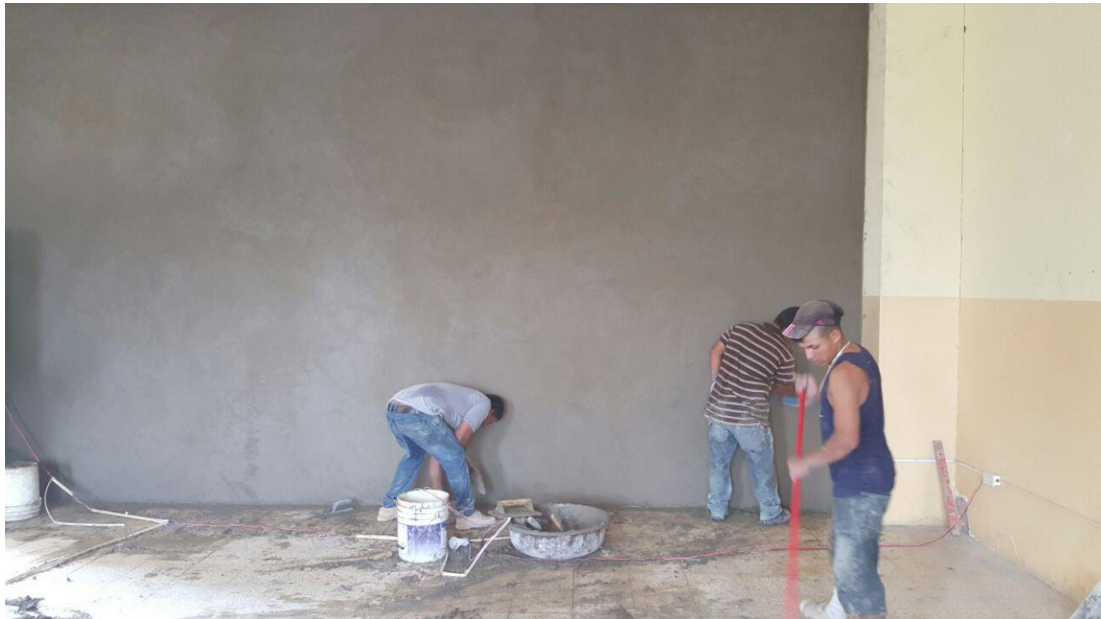
Imagen 20. Enlucido en la mampostería confinada del edificio del Instituto de Ciencias Básicas.
