UNIVERSIDAD TÉCNICA DE MANABÍ  
FACULTAD DE CIENCIAS MATEMÁTICAS, FÍSICAS Y QUÍMICAS  
CARRERA DE INGENIERÍA ELÉCTRICA

**TRABAJO DE TITULACIÓN**  
*Previo a la obtención del título de*  
**INGENIERO ELÉCTRICO**

***“Levantamiento y detección de puntos calientes para la predicción de averías en los alimentadores 21, 22 y 23 de la subestación Portoviejo 2”***

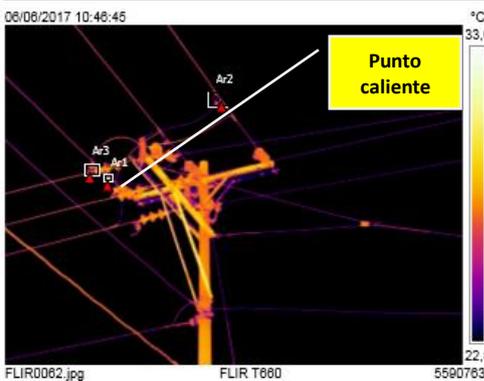
ID del poste	Localización	Desperfecto detectado Recomendaciones	Muestra
<b>ALIMENTADOR 21</b>			
11006151	S 1° 2' 31,12", W 80° 27' 34,81"	PUNTO CALIENTE EN EL PUENTE DE GRAPA ESTRIBO FASE B.

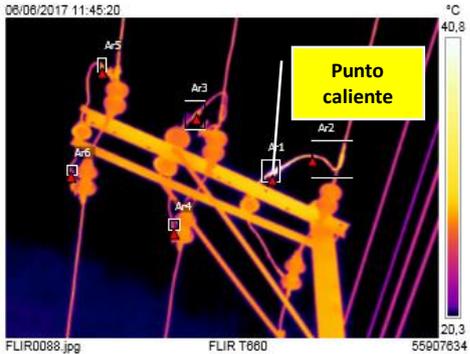
ID del poste	Localización	Desperfecto detectado Recomendaciones	Muestra
11020330	S 1° 2' 59,01", W 80° 27' 7,60"	<p>PUNTO CALIENTE EN EL CONECTOR</p> <p>CAMBIAR TODO EL PUENTE Y VOLVER A MACHINAR EN LA FASE A LADO DE LA ACERA.</p>

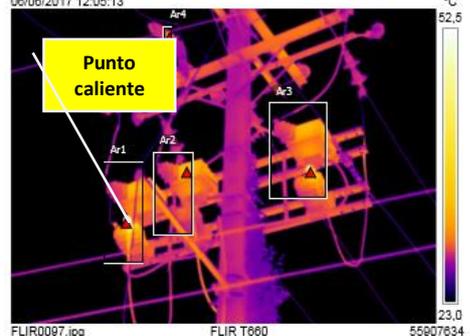
<p>08/08/2017 11:45:20 °C 40,8</p> <p>FLIR0088.jpg FLIR T860 55907634</p>
	<p>S 1° 2' 42,45", W 80° 27' 21,58".</p> <p>POSTE PERTENECIENTE A LA UTM. EN LA UNIVERSIDAD POR LA 2DA PUERTA FRENTE AL CHIFA CON DERIVACIÓN A LA CALLE NUEVA</p>	<p>PUNTO CALIENTE EN LA SALIDA DEL TRANSFORMADOR DE CORRIENTE.</p> <p>POSTE CON TRANSFORMADOR DE CORRIENTE.</p> <p>REALIZAR DESBROCE.</p>

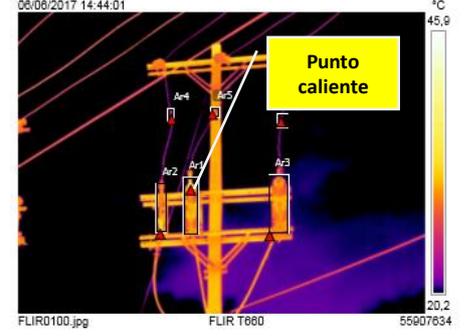
<p>08/08/2017 12:05:13 °C 52,5</p> <p>FLIR0097.jpg FLIR T860 55907634</p>
<b>ALIMENTADOR 22</b>			
11005961	<p>S 1° 2' 9,70", W 80° 27' 42,95"</p> <p>POSTE UBICADO EN LA SALIDA DE LA SUBESTACIÓN PORTOVIEJO 2.</p>	<p>PUNTO CALIENTE EN LA FASE DE EN MEDIO EN EL SECCIONADOR TIPO CUCHILLA EN EL CONECTOR</p> <p>PLACA-CABLE.</p>

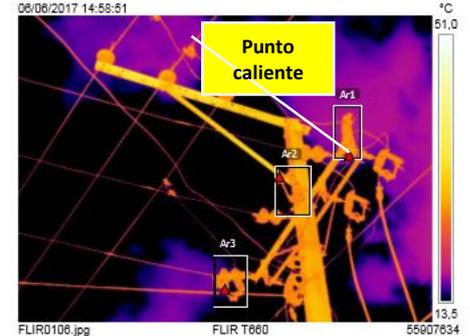
11005617	<p>S 1° 2' 46,79", W 80° 27' 51,76"</p> <p>DERIVACIÓN TRIFÁSICA HACIA LA ESCUELA JEAN PIAGET.</p>	<p>PUNTO CALIENTE EN LA SALIDA DEL SECCIONADOR DE LA DERIVACIÓN DE LA FASE DEL LADO DE LA CALLE.</p> <p>SE RECOMIENDA CAMBIAR LOS PUENTES DE LOS SECCIONADORES.</p>

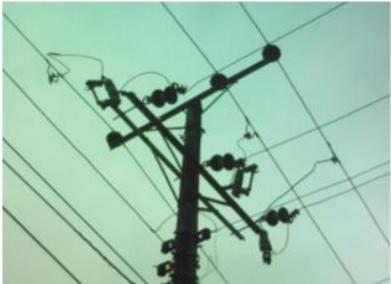
ID del poste	Localización	Desperfecto detectado Recomendaciones	Muestra
11018283	S 1° 2' 18,77", W 80° 27' 40,18"	POSTE EN MAL ESTADO.	<p>08/08/2017 10:30:24</p>

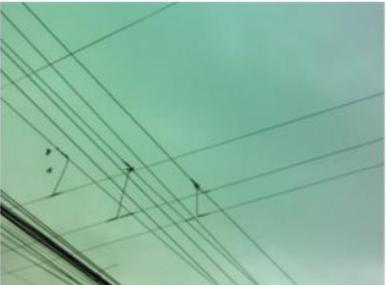
<p>FLIR0054.jpg FLIR T660 55907834</p>
	S 1° 2' 59,85", W 80° 27' 9,10" PUENTE AÉREO EN LA CALLE AMÉRICA Y 2DA TRANSVERSAL	MACHINAR PUENTE	<p>08/08/2017 11:41:12</p>

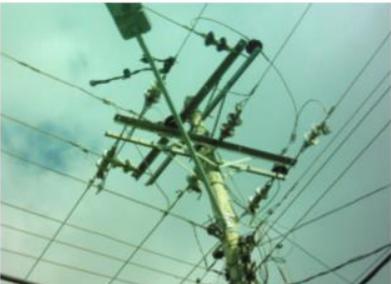
<p>FLIR0086.jpg FLIR T660 55907834</p>
<b>ALIMENTADOR 22</b>			
11024254	S 1° 2' 33,38", W 80° 28' 9,33" DERIVACIÓN HACIA LA ATANASIO SANTOS.	POSTE EN MAL ESTADO. LIMPIAR ESTRUCTURA.	<p>06/06/2017 14:55:06</p>

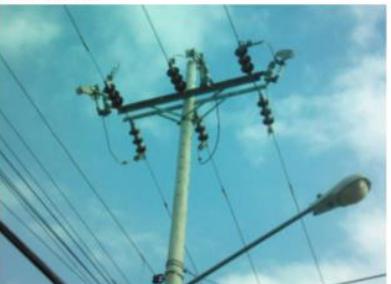
<p>FLIR0105.jpg FLIR T660 55907834</p>
11005848 Y OTROS	S 1° 2' 32,22", W 80° 28' 8,60" EN LA CALLE ATANASIO SANTOS	SE RECOMIENDA APLOMAR VARIOS POSTES.	<p>08/08/2017 15:16:26</p>

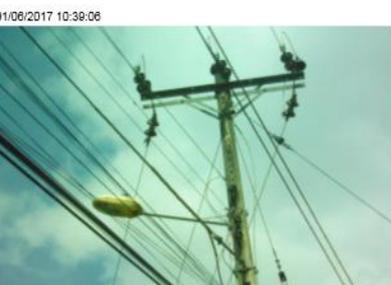
<p>FLIR0111.jpg FLIR T660 55907834</p>
<b>ALIMENTADOR 23</b>			
11006263	S 1° 2' 7,05", W 80° 27' 40,80"	POSTE REVENTADO EN LA BASE.	<p>01/06/2017 10:39:06</p>

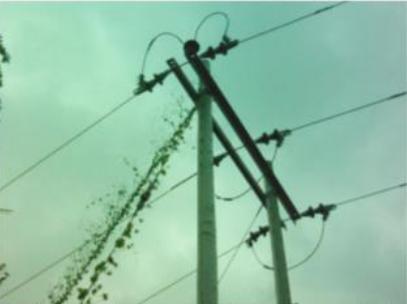
ID del poste	Localización	Desperfecto detectado Recomendaciones	Muestra
	S 1° 1' 49,57", W 80° 27' 39,88"  UBICADO EN TERRENO VALDÍO URBANIZACION BALCONES DE ALTA VISTA	REALIZAR DESBROCE	01/08/2017 11:08:43

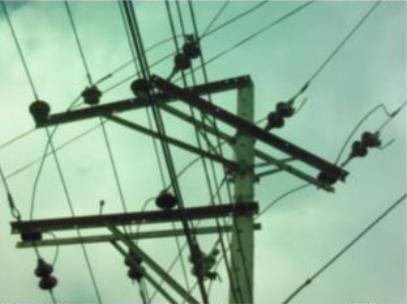
FLIR0031.jpg FLIR T660 55907834
11018085	S 1° 1' 34,42", W 80° 27' 53,60"	SE RECOMIENDA MACHINAR PUENTE.	01/08/2017 11:24:49

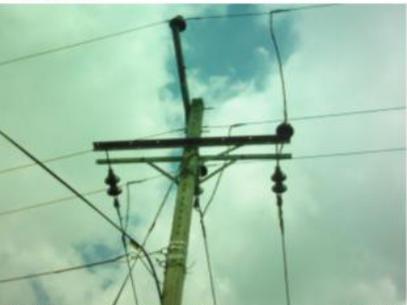
FLIR0038.jpg FLIR T660 55907834
11021557	S 1° 1' 10,26", W 80° 28' 8,40"	HAY QUE APLOMAR POSTE. PUENTE CANASTILLADO, SE RECOMIENDA CAMBIAR PUENTE.	01/08/2017 11:33:04

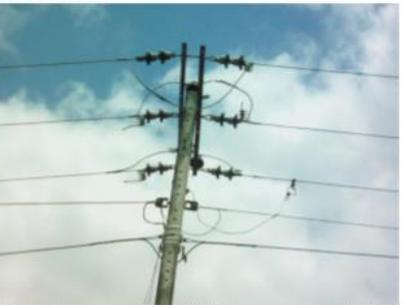
FLIR0038.jpg FLIR T660 55907834
11006536	S 1° 1' 32,75", W 80° 27' 54,41"  UBICADO EN LA ENTRADA DE LOS TERRENOS DE LOS ÁLAVA (PARTE TRASERA DE SOLCA)	POSTE EN MAL ESTADO. MÍNIMO DIFERENCIAL DE TEMPERATURA EN LA CADENA DE AISLADORES DE LA FASE DE EN MEDIO.	01/08/2017 12:01:21

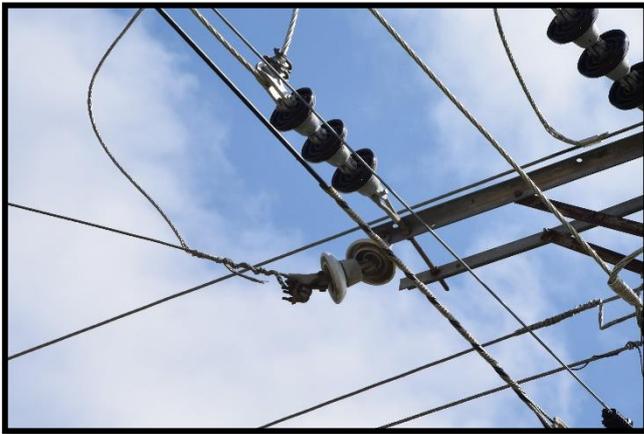
PUNTO DE INSPECCION	8
Latitud: -1,0377	Longitud: -80,4619
Tipo: (3SP-3SR)	Referencia:
Recorrido: Alimentador 21	SE Portoviejo 2

**NOVEDADES: S/N - GRAPA SIN ESTRIBO PARA PUENTE**

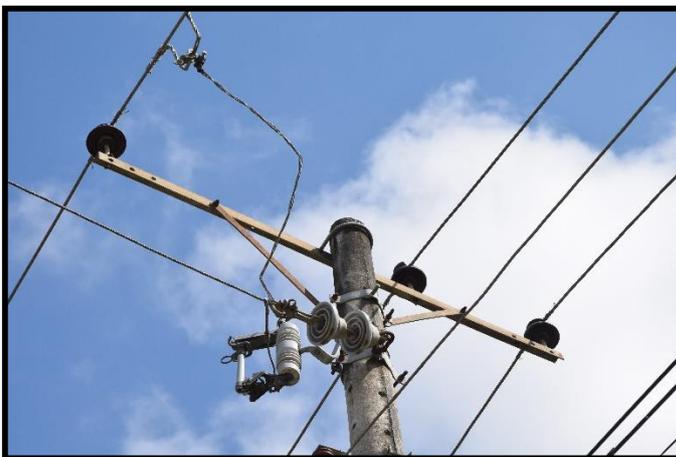
PUNTO DE INSPECCION	9
Latitud: -1,038108	Longitud: -80,461578
Tipo: (3SP)	Referencia:
Recorrido: Alimentador 21	SE Portoviejo 2

**NOVEDADES: GRAPA CON ESTRIBO PUENTE CANASTILLADO**

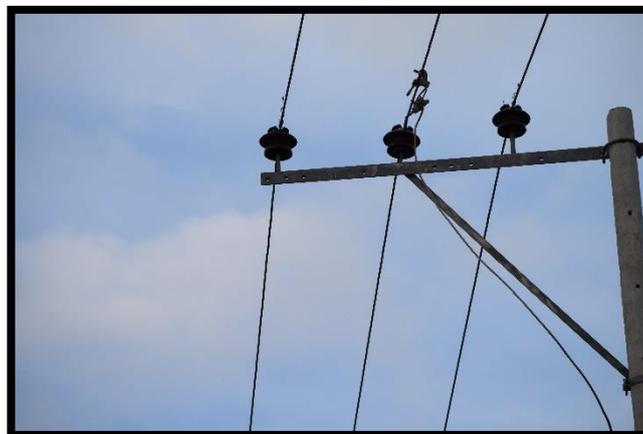
PUNTO DE INSPECCION	19
Latitud: -1,03964	Longitud: -80,467
Tipo: (3VP)	Referencia:
Recorrido: Alimentador 22	SE Portoviejo 2

- GRAPA SIN ESTRIBO CONECTADA A SECCIONADOR PORTAFUSIBLE
- GRAPA Y ESTRIBO CONECTADOS PERO SIN CUMPLIR ALGUNA FUNCIÓN

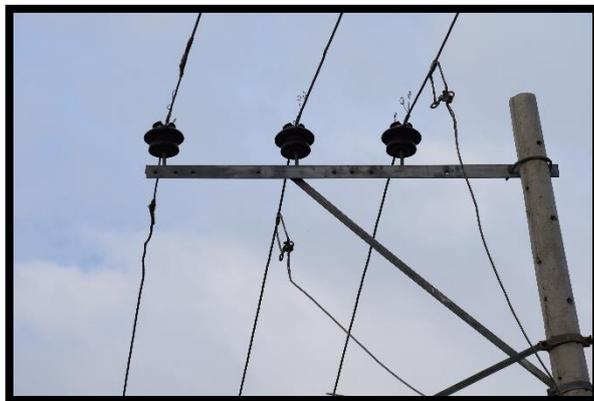
PUNTO DE INSPECCION	27
Latitud: -1,0417	Longitud: -80,4686
Tipo: (3VP)	Referencia:
Recorrido: Alimentador 22	SE Portoviejo 2

**NOVEDADES:** 2 GRAPAS CON ESTRIBO CONECTADAS A SECCIONADORES PORTAFUSIBLES  
 - CONDUCTOR CON 2 EMPALMES EN LA FASE DEL LADO DE LA CALLE

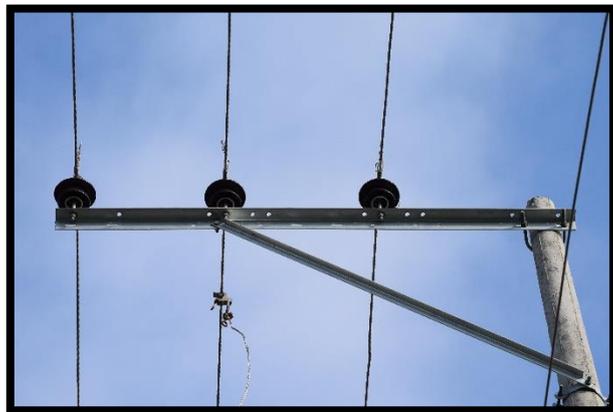
PUNTO DE INSPECCION	56
Latitud: -1,04514	Longitud: -80,4659
Tipo: (3VP)	Referencia:
Recorrido: Alimentador 22	SE Portoviejo 2

- GRAPAS CON ESTRIBO CONECTADAS PARA DERIVACIÓN TRIFÁSICA

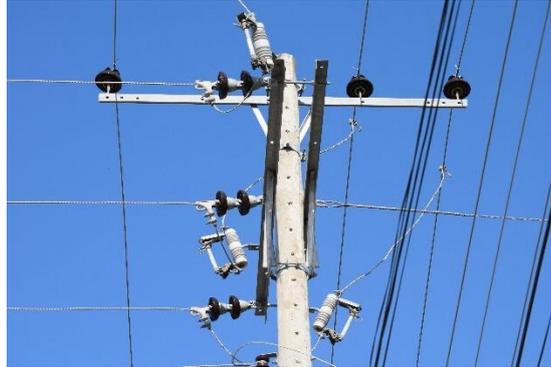
PUNTO DE INSPECCION	3
Latitud: -1,03527	Longitud: -80,4612
Tipo: (3SP)	Referencia:
Recorrido: Alimentador 23	SE Portoviejo 2

**NOVEDADES:** S/N - GRAPAS SIN ESTRIBO CONECTADAS A LOS SECCIONADORES PORTAFUSIBLES EN LAS 3 FASES PARA DERIVACIÓN A LA URB. BALCONES DE ALTA VISTA

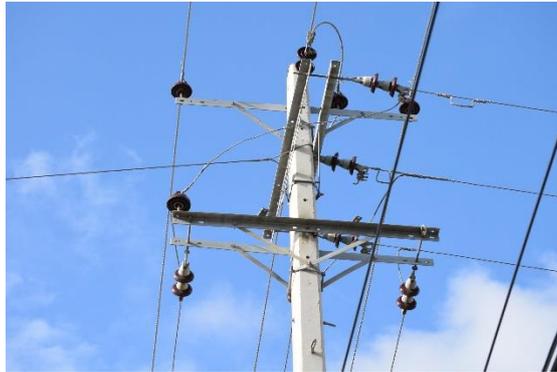
PUNTO DE INSPECCION	16
Latitud: -1,02905	Longitud: -80,4639
Tipo: (3SP)	Referencia:
Recorrido: Alimentador 23	SE Portoviejo 2

**NOVEDADES:** S/N - ESTRIBOS CONECTADOS Y SIN FUNCIONAMIENTO ALGUNO JUNTO CON EMPALMES REALIZADOS EN LOS CONDUCTORES PARA REALIZAR PUENTES ENTRE LAS ESTRUCTURAS

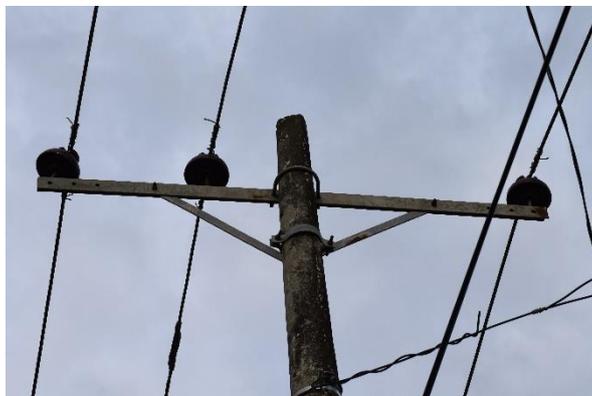
PUNTO DE INSPECCION	37
Latitud: -1,0206	Longitud: -80,4702
Tipo: (3SP)	Referencia:
Recorrido: Alimentador 23	SE Portoviejo 2

**NOVEDADES: S/N - EMPALME REALIZADO EN EL CONDUCTOR DE LA FASE DEL CENTRO**

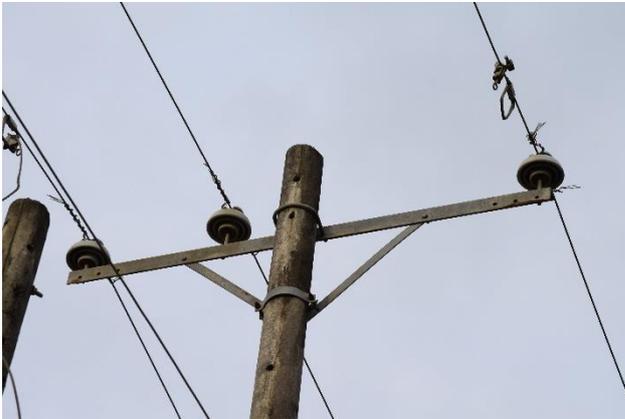
PUNTO DE INSPECCION	43
Latitud: -1,01948	Longitud: -80,4686
Tipo: (3SP)	Referencia:
Recorrido: Alimentador 23	SE Portoviejo 2

**NOVEDADES:** S/N - AMARRES DE AISLADORES CANASTILLADOS - GRAPA Y ESTRIBO CONECTADOS SIN CUMPLIR ALGUNA FUNCIÓN

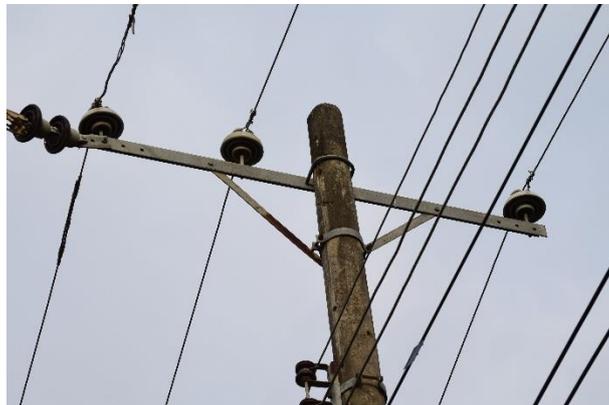
PUNTO DE INSPECCION	45
Latitud: -1,01898	Longitud: -80,4678
Tipo: (3SP)	Referencia:
Recorrido: Alimentador 23	SE Portoviejo 2

**NOVEDADES:** S/N - CONDUCTOR CANASTILLADO DE LA FASE DE LA IZQUIERDA Y EMPALMES EN EL CONDUCTOR DE LA MISMA FASE. - AMARRES DE AISLADORES CANASTILLADOS.

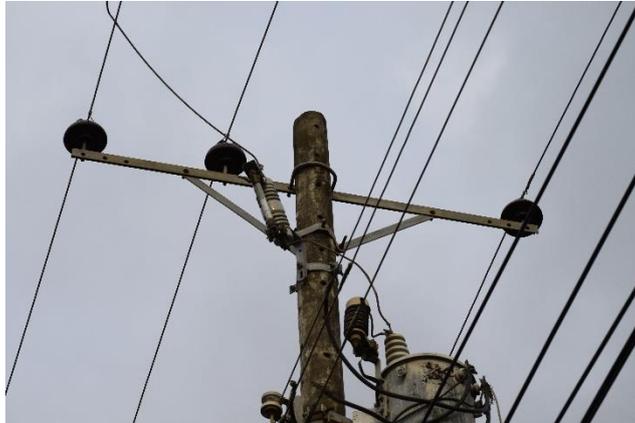
PUNTO DE INSPECCION	47
Latitud: -1,0185	Longitud: -80,4671
Tipo: (3SP)	Referencia:
Recorrido: Alimentador 23	SE Portoviejo 2

**NOVEDADES:** S/N - GRAPA SIN ESTRIBO CONECTADA A SECCIONADOR PORTAFUSIBLE QUE DERIVA A TRANSFORMADOR

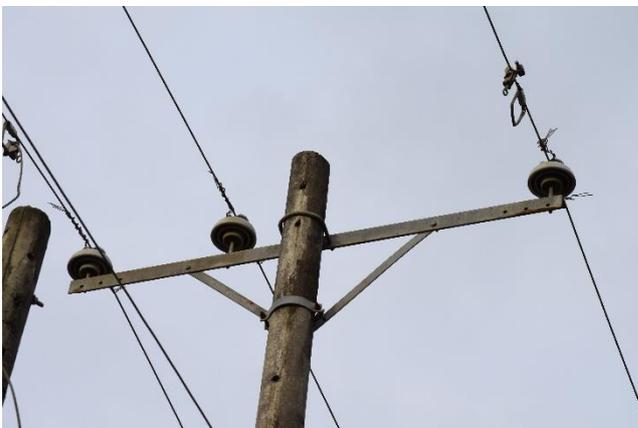
PUNTO DE INSPECCION	43
Latitud: -1,01948	Longitud: -80,4686
Tipo: (3SP)	Referencia:
Recorrido: Alimentador 23	SE Portoviejo 2

**NOVEDADES:** S/N - AMARRES DE AISLADORES CANASTILLADOS - GRAPA Y ESTRIBO CONECTADOS SIN CUMPLIR ALGUNA FUNCIÓN

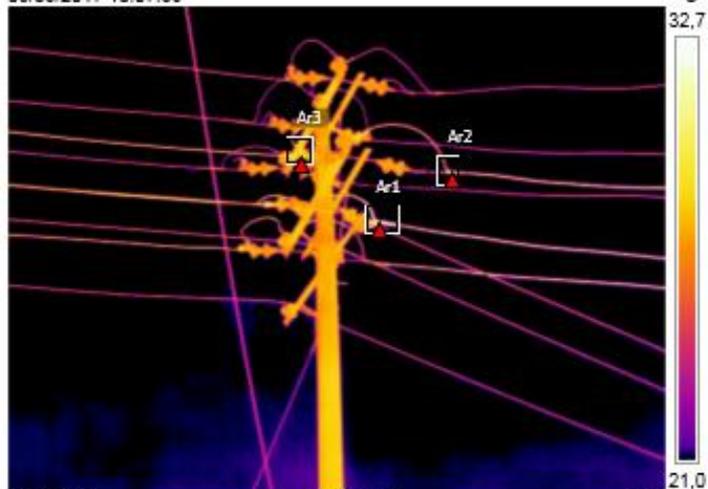
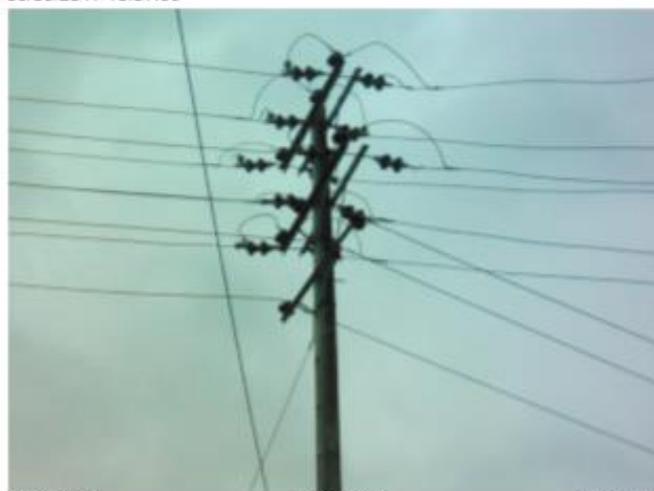
POSTE 11005973 NO EXISTE MAYOR DIFERENCIAL DE TEMPERATURA EN LA INSPECCION VISUAL SE DETECTO QUE EL POSTE ESTA EN MAL ESTADO SE RECOMIENDA CAMBIARLO YA QUE SOPORTA UN GRAN ESFUERZO MECANICO YA QUE POR ESTE PASAN 3 ALIMENTADORES.

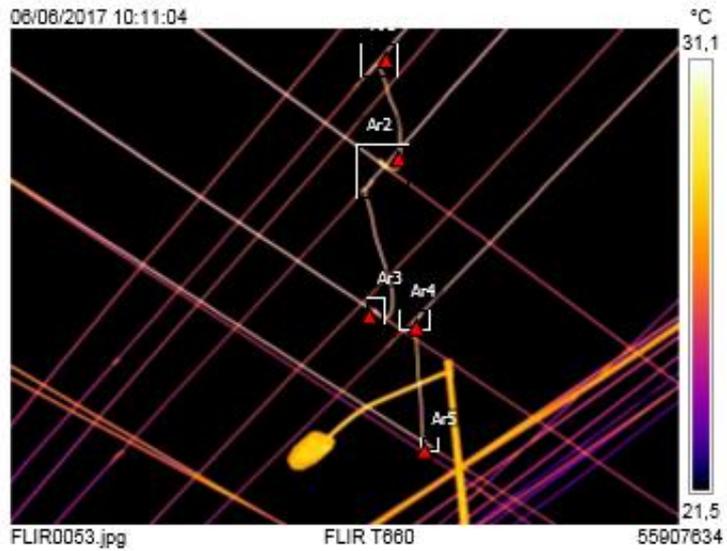
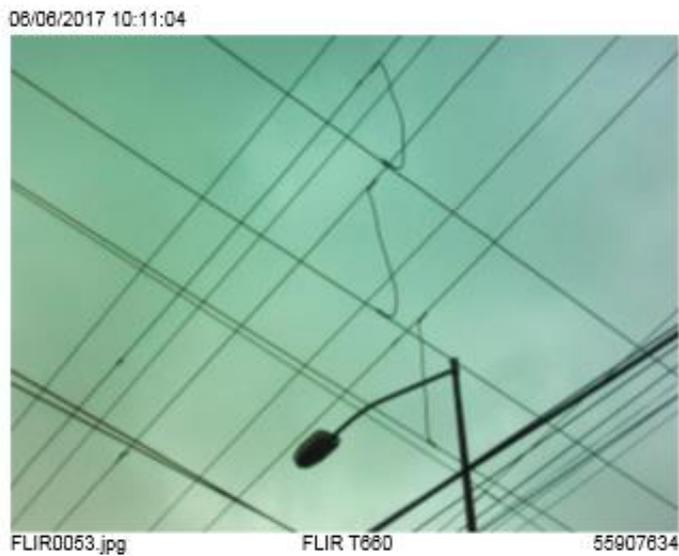
CRUCE AÉREO EN LA AV. UNIVERSITARIA Y SUBIDA AL 12 DE MARZO SIN NOVEDAD.

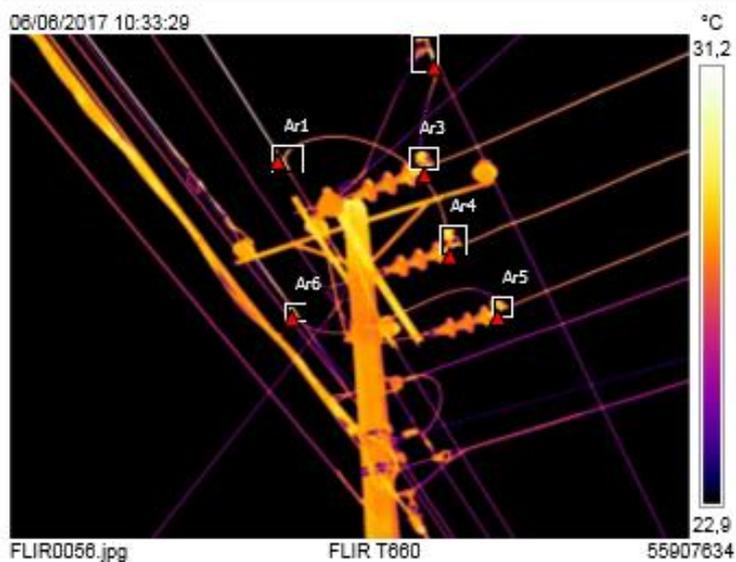
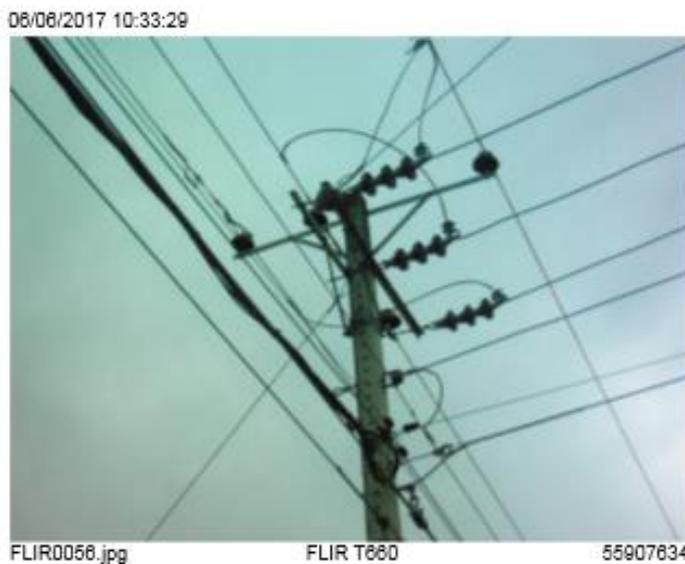
POSTE 11018243 NO EXISTE  
NOVEDAD.

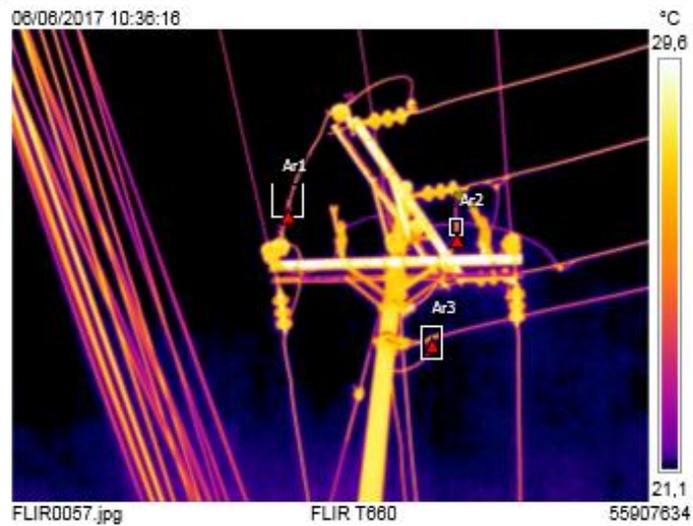
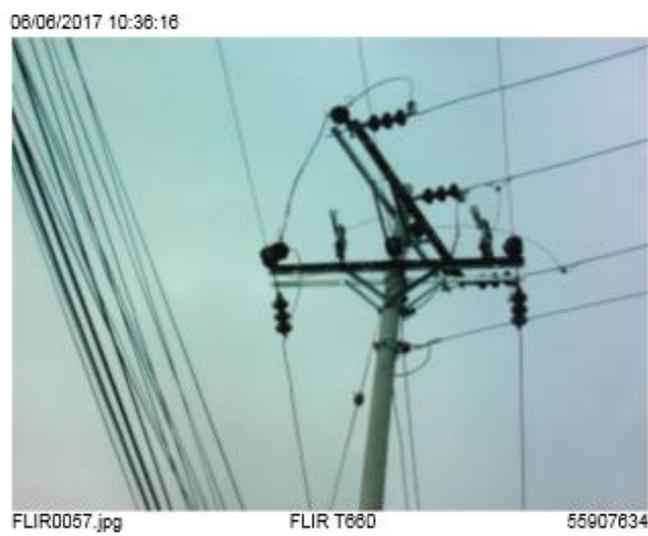
POSTE 11004843 NO EXISTE  
PUNTOS CALIENTES

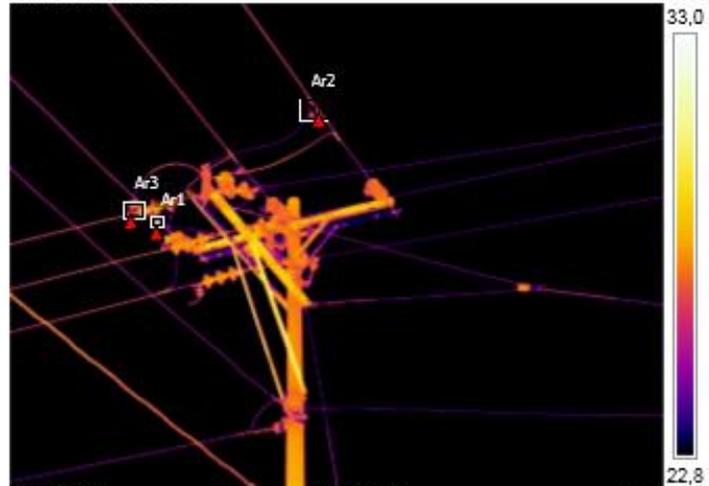
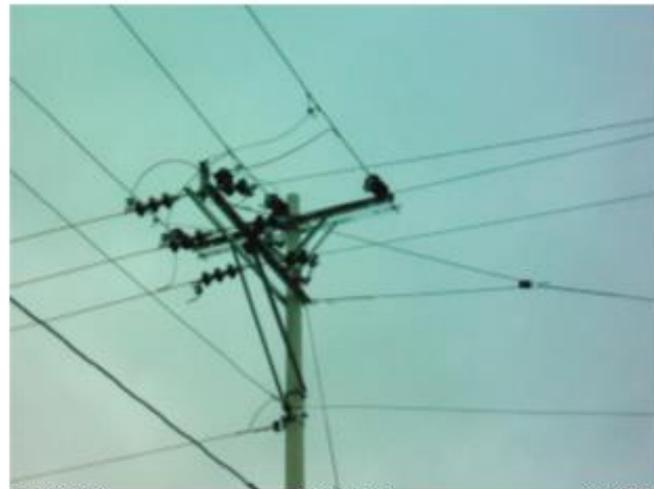
POSTE 11006151 EXISTE UN EXESO NIVEL DE TEMPERATURA EN LA GRAPA ESTRIBO DE LA DERIVACIÓN EN LA FASE DEL LADO DE LA ACERA, SE RECOMIENDA CAMBIAR LA GRAPA.

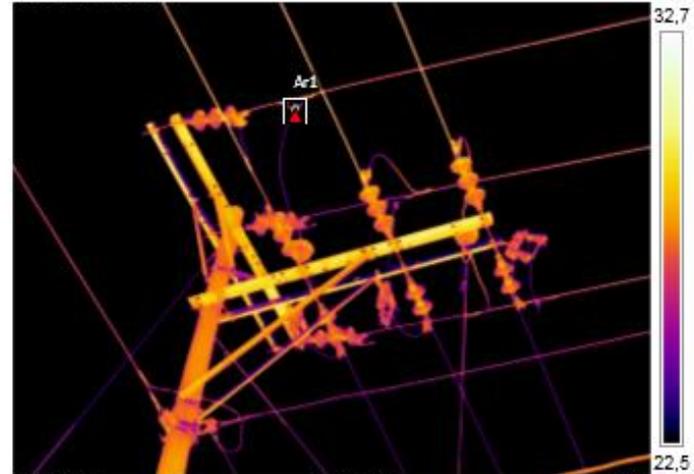
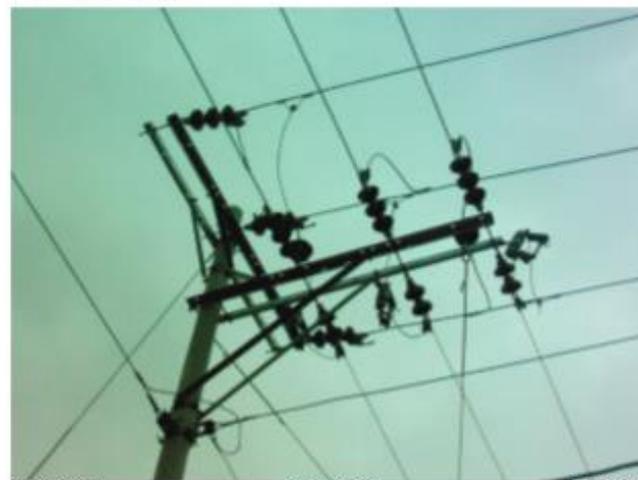
POSTE 11006151 EXISTE UN EXESO NIVEL DE TEMPERATURA EN LA GRAPA ESTRIBO DE LA DERIVACION EN LA FASE DEL LADO DE LA ACERA, SE RECOMIENDA CAMBIAR LA GRAPA.

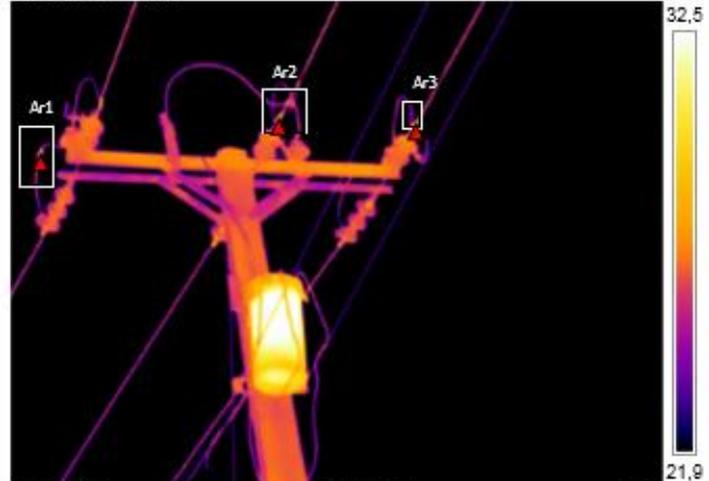
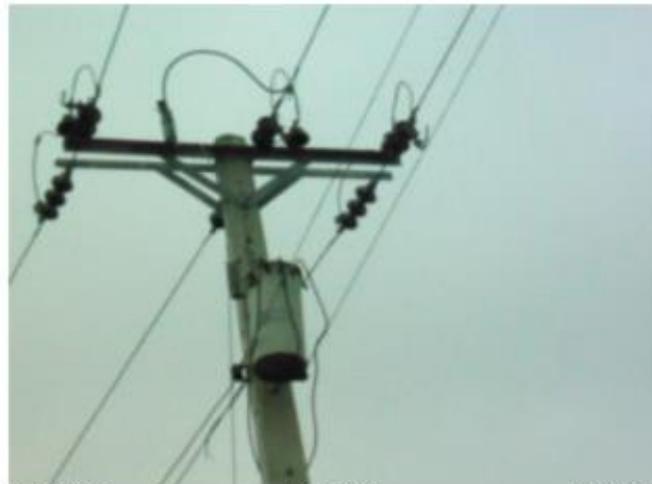
POSTE 11018103 NO EXISTE DIFERENCIAL DE TEMPERATURA EN LAS UNIONES DE LOS PUENTES.

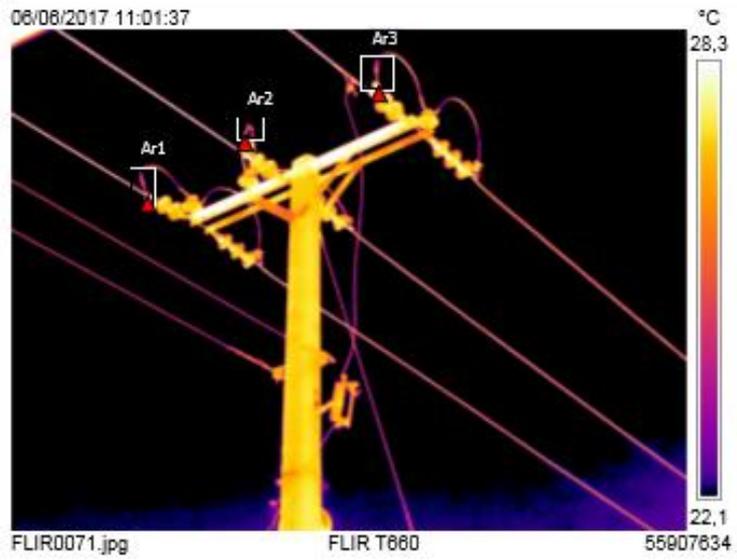
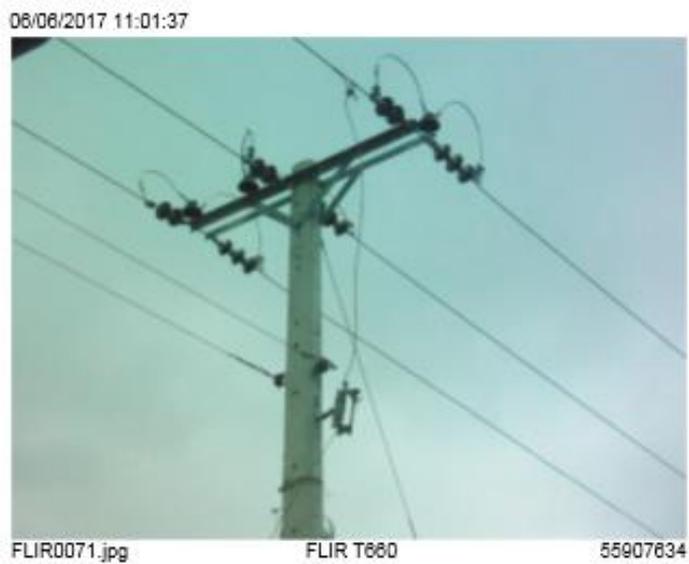
**Nota**  
 POSTE 11018125 UBICADO JUNTO AL  
 PUENTE PEATONAL FRENTE A LA  
 UTM NO PRESENTA NOVEDAD.

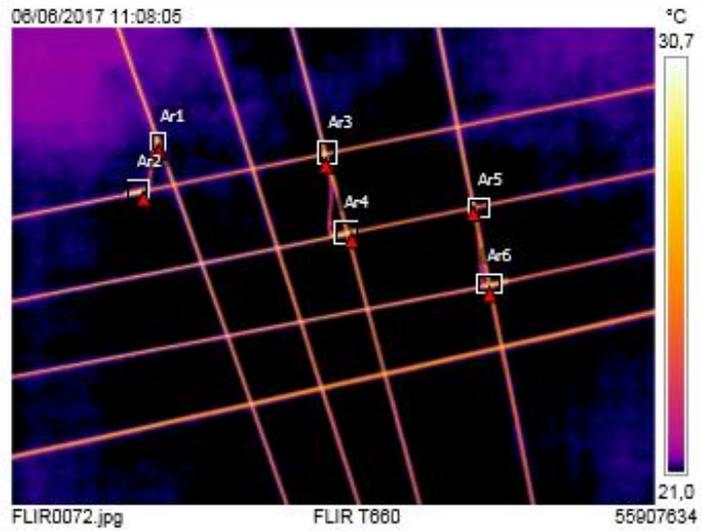
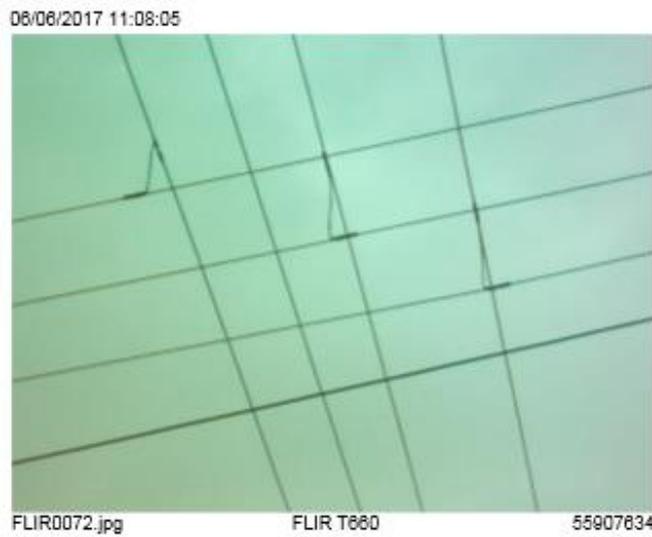
CRUCE AEREO UBICADO EN CALLE NUEVA Y RICAURTE. NO PRESENTA NOVEDAD.

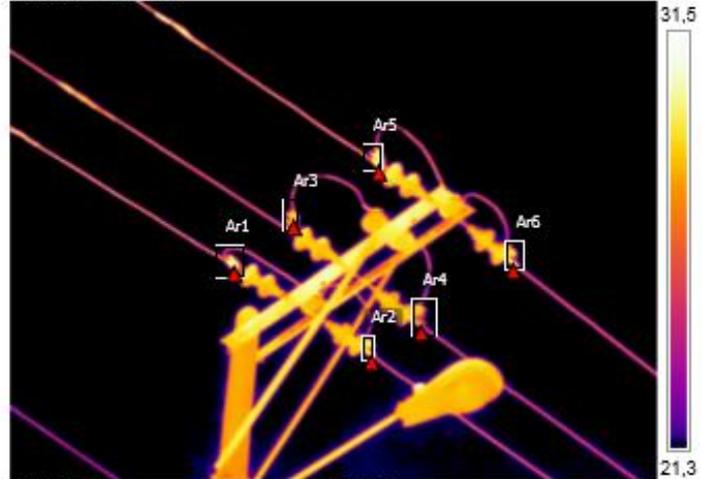
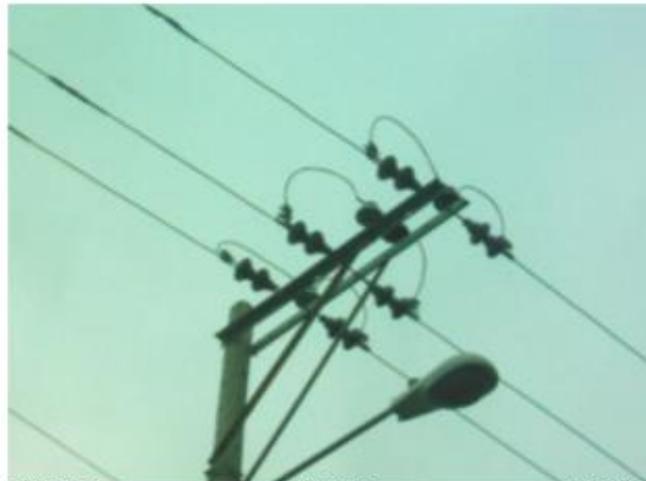
POSTE 11004515 NO PRESENTA NOVEDAD DE PUNTO CALIENTE.

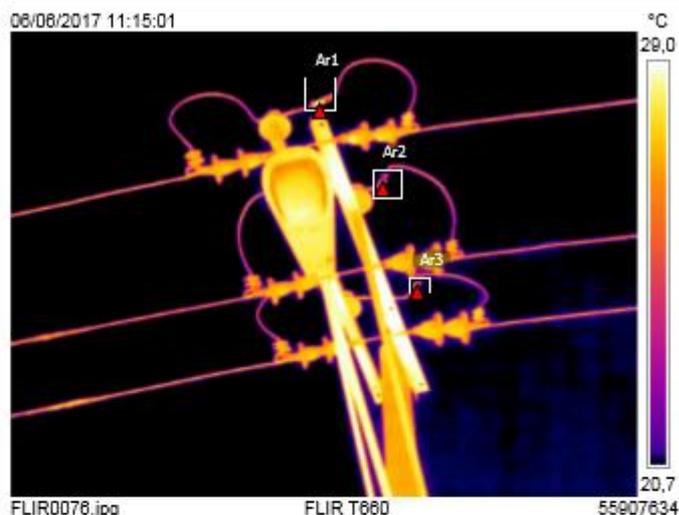
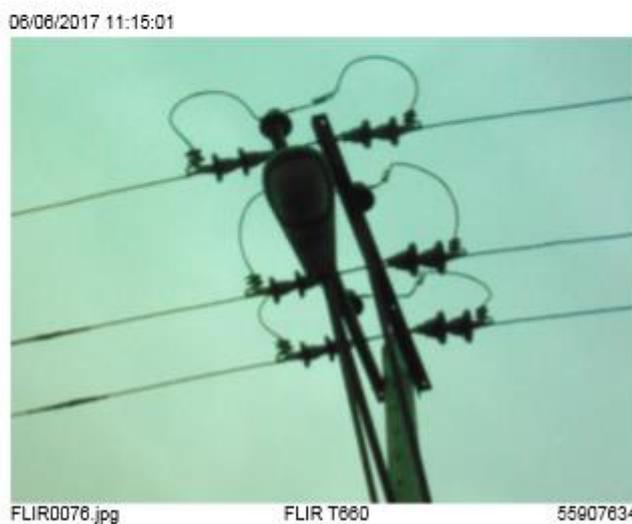
**Nota**  
POSTE 11004433 SIN NOVEDAD.

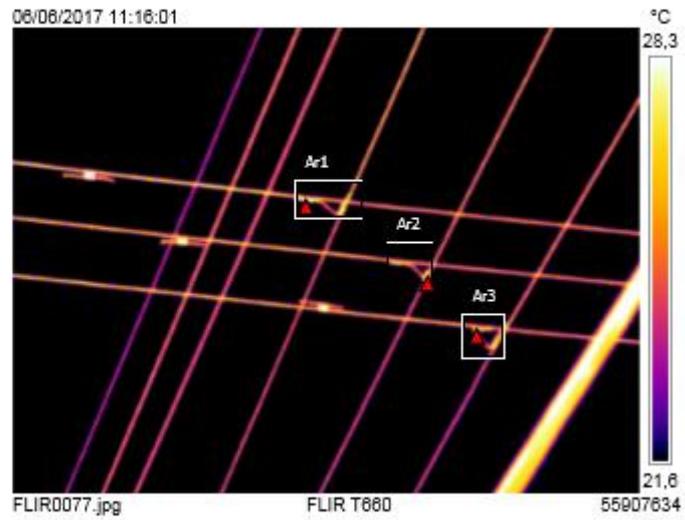
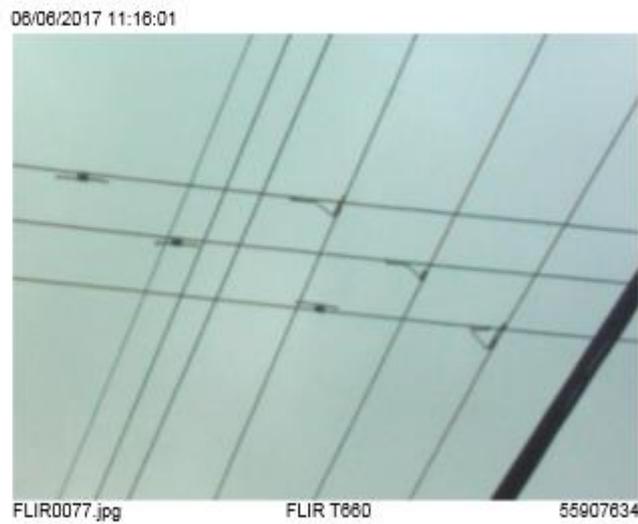
CRUCE AEREO UBICADO ENTRE CALLE RICARTE Y AMERICA NO PRESENTA PUNTO CALIENTES

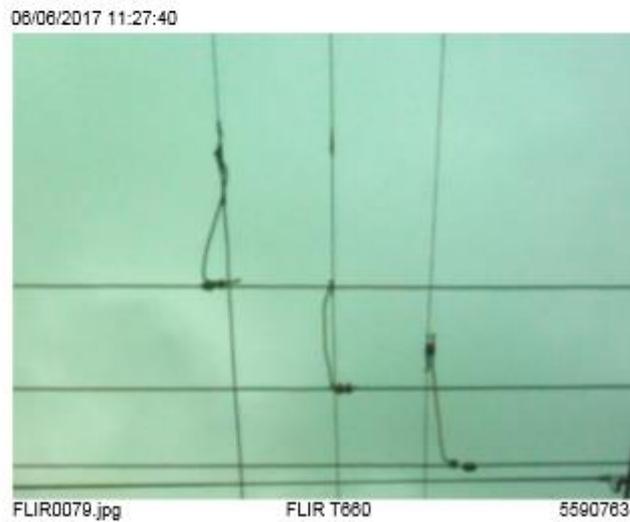
**Nota**  
 PUENTE AEREO UBICADO ENTRE LAS CALLES AMERICA Y OLMEDO NO PRESENTA PUNTO CALIENTE PERO SE RECOMIENDA CAMBIAR PUENTES YA QUE UNO DE ESTOS ESTA CANASTILLADO.

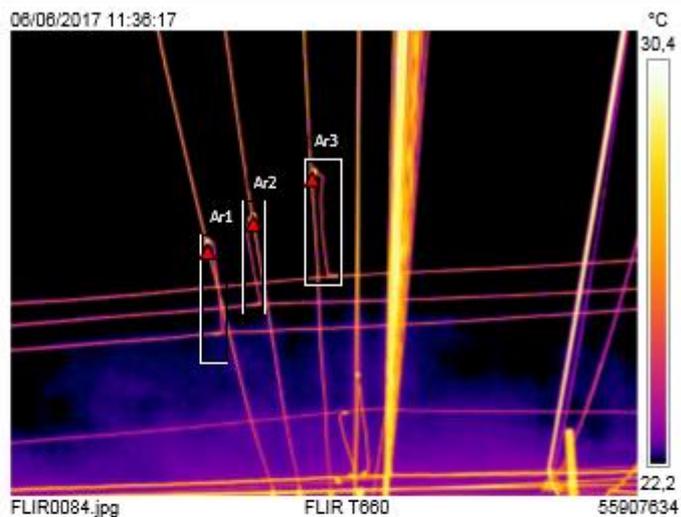
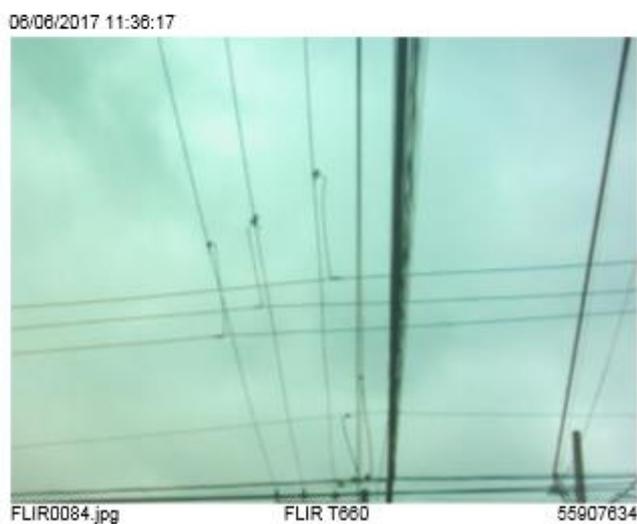
**Nota**  
 PUENTE AÉREO EN LA CALLE AMERICA Y 1RA TRANSVERSAL SIN NOVEDAD.

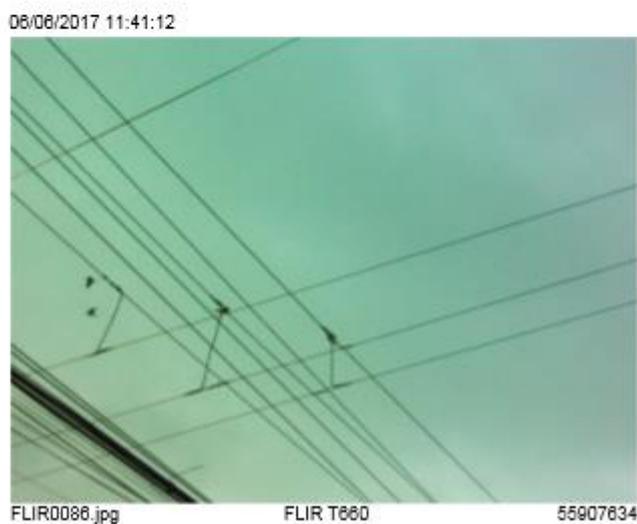
**Nota**  
 PUENTE AEREO UBICADO EN LA CALLE AMERICA Y 2DA TRANSVERSAL NO PRESENTA DIFERENCIAL DE TEMPERATURA PERO SE RECOMIENDA MACHINAR PUENTES.

Medidas		°C
Ar1	Max	64,7
Ar2	Max	33,8
Ar3	Max	28,2
Ar4	Max	27,5
Ar5	Max	29,0
Ar6	Max	26,9
Diferencia		30,9
Ar1.Max - Ar2.Max

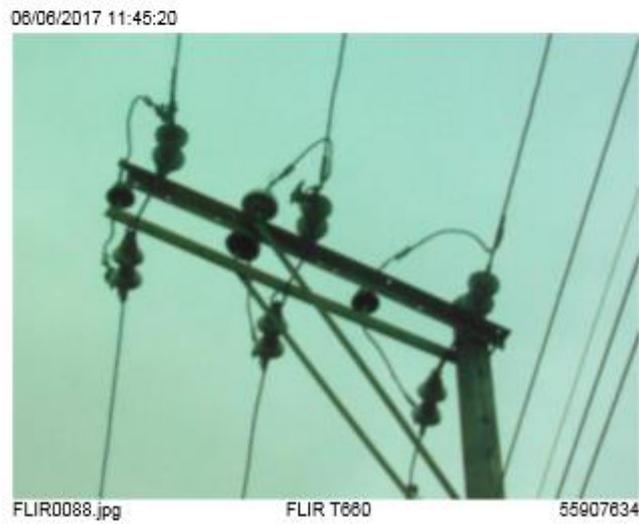
**Nota**  
 POSTE 11020330 UBICADO EN LA CALLE AMERICA PASANDO LA 2DA TRANSVERSAL EXISTE DIFERENCIAL DE TEMPERATURA EN EL CONECTOR DEL PUENTE DEL LADO DE LA ACERA SE RECOMIENDA CAMBIAR EL PUENTE Y VOLVER A MACHINAR LO MAS PRONTO POSIBLE.

Medidas		°C
Ar1	Max	127,2
Ar2	Max	34,4
Ar3	Max	54,8
Ar4	Max	34,9

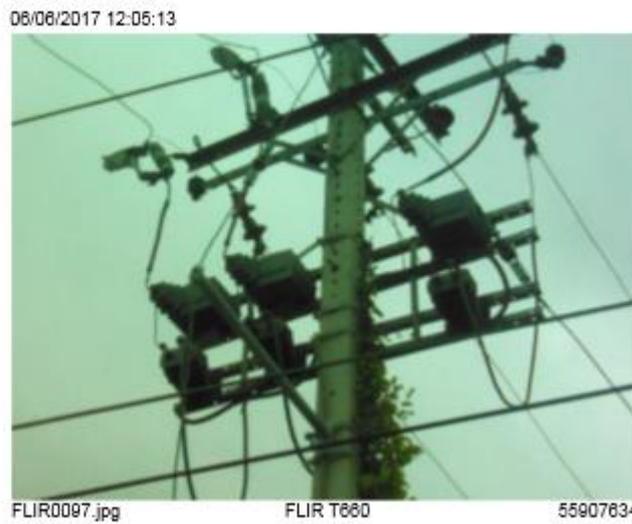
POSTE UBICADO FRENTE A LA UTM EN LOS EQUIPOS DE MEDICIÓN DE LA MISMA EXISTE ALTO GRADO DE TEMPERATURA EN LA SALIDA DEL T<sub>0</sub> Y ADEMÁS HAY QUE REALIZAR DESBROCE AL RREDEDOR DE ESTE POSTE.

Medidas		°C
Ar1	Max	47,5
Ar2	Max	36,1
Ar3	Max	32,5
Ar4	Max	28,4
Ar5	Max	31,4
Ar6	Max	26,6
Diferencia		11,4
Ar1.Max - Ar2.Max

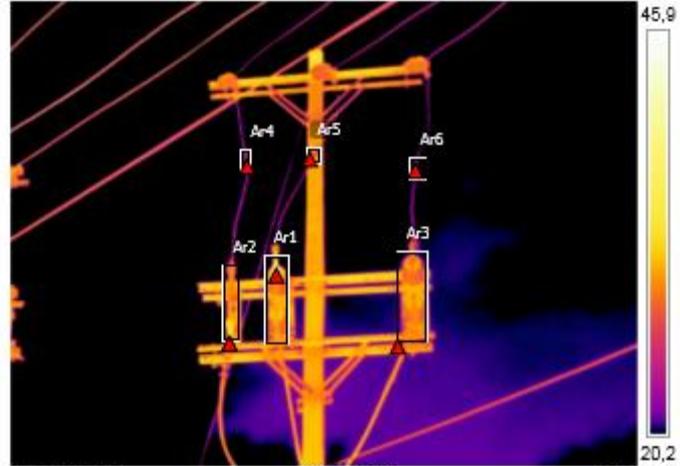
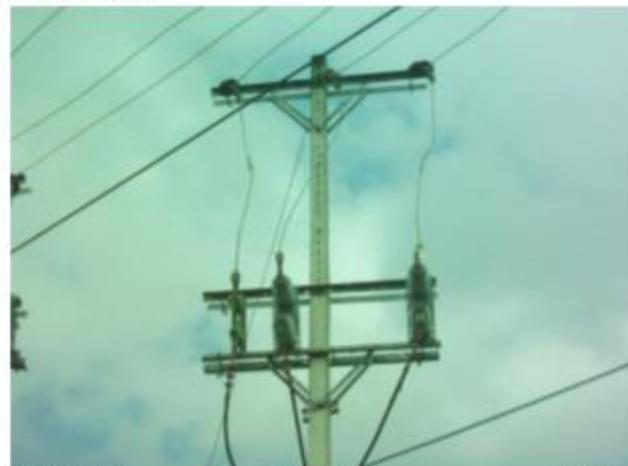
POSTE 11005961 UBICADO FRENTE A LA S/E PORTOVIEJO 2 EXISTE MINIMO DIFERENCIAL DE TEMPERATURA EN EL CONECTOE DE DALIDA DEL SECCIONADOR DE LA FASE DE MEDIO, SE RECOMIENDA LIMPIAR Y REAJUSTAR.

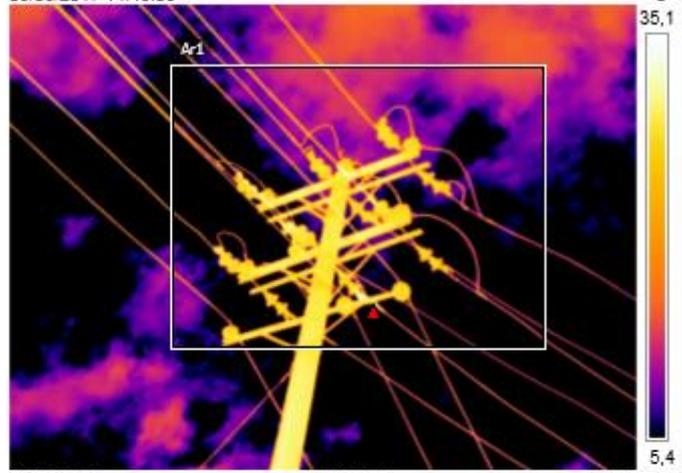
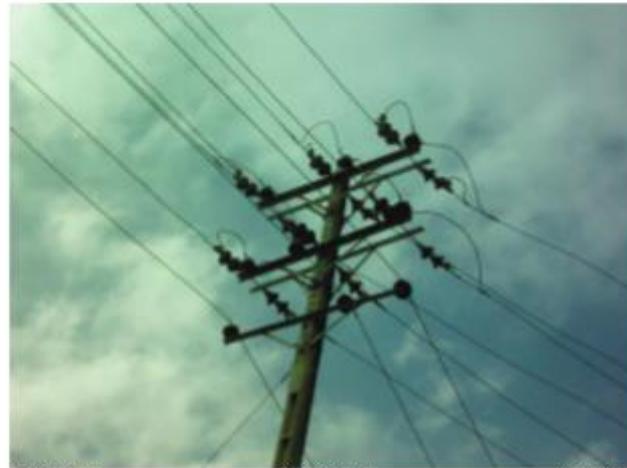
POSTE 11005973 UBICADO  
DIAGONAL A LA S/E. SIN NOVEDAD.

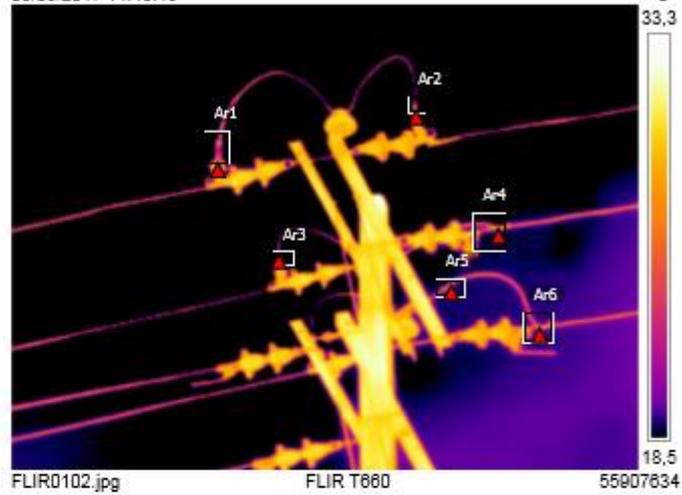
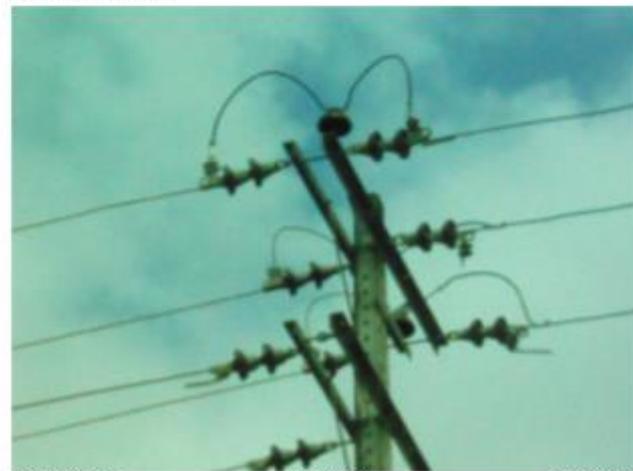
POSTE 11004635 NO EXISTE PUNTO CALIENTE EN ESTA ESTRUCTURA.

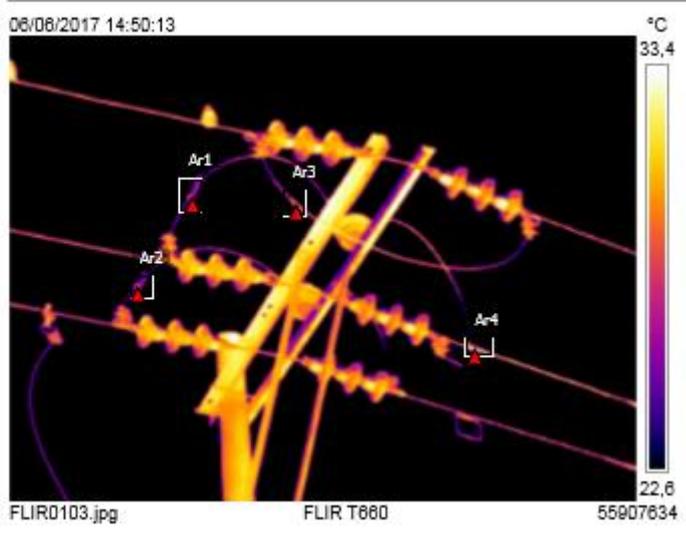
**Nota**  
 POSTE 11004814 ESTRUCTURA SIN NOVEDAD.

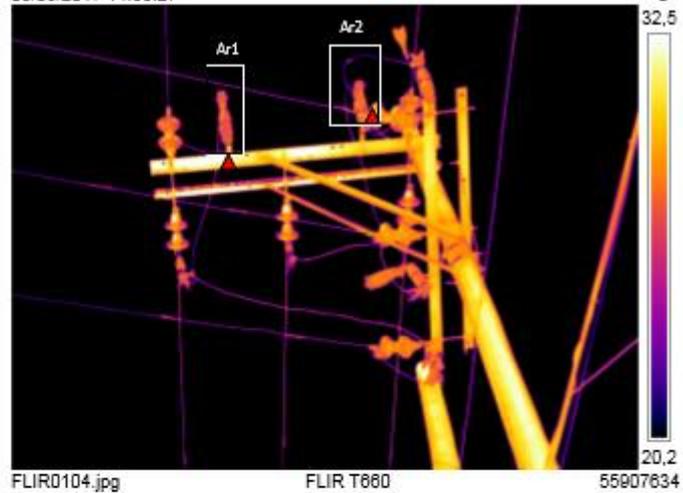
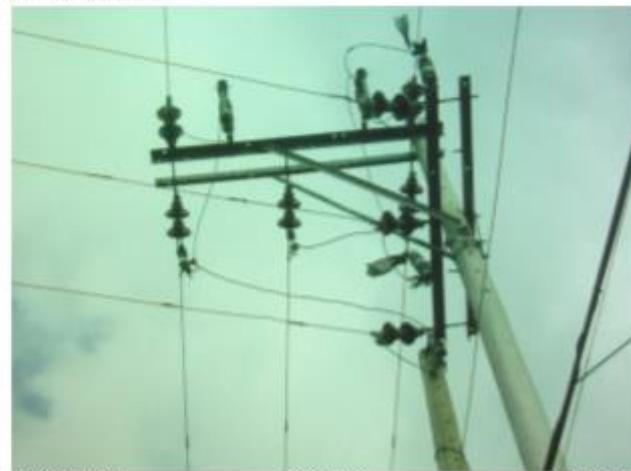
POSTE 11005428 NO EXISTE NOVEDAD DE PUNTO CALIENTE, COMO NOVEDAD HAY DOBLE POSTERIA Y ALGUNOS SECCIONADORES EN LA ESTRUCTURA QUE ESATAN DE MAS.

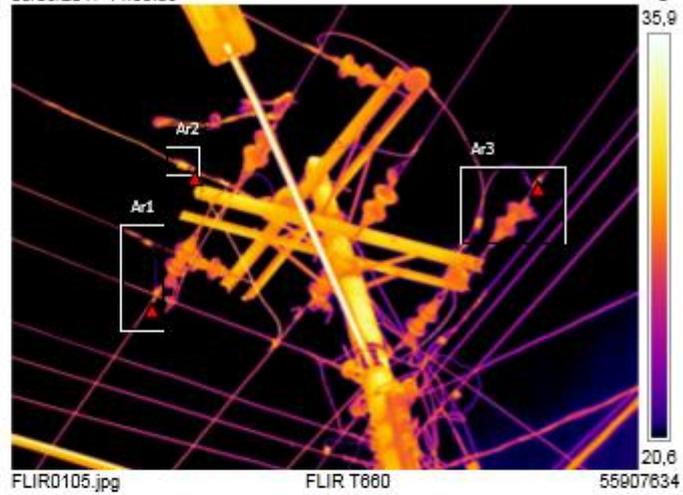
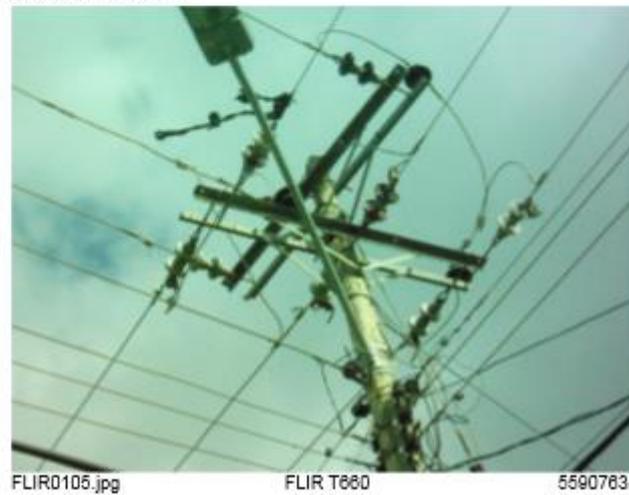
POSTE 11024254 UBICADO EN LA REALES TAMARINDOS Y ATANACIO SANTOS NO EXISTE PUNTO CALIENTE PERO SE RECOMIENDA LIMPIESA DE ESTRUCTURA.

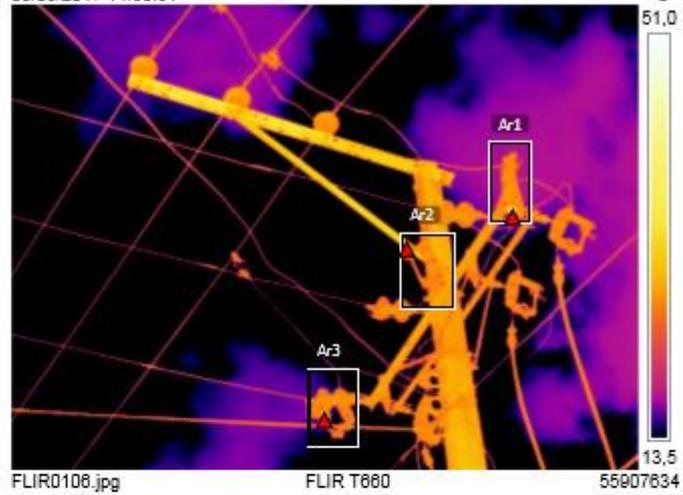
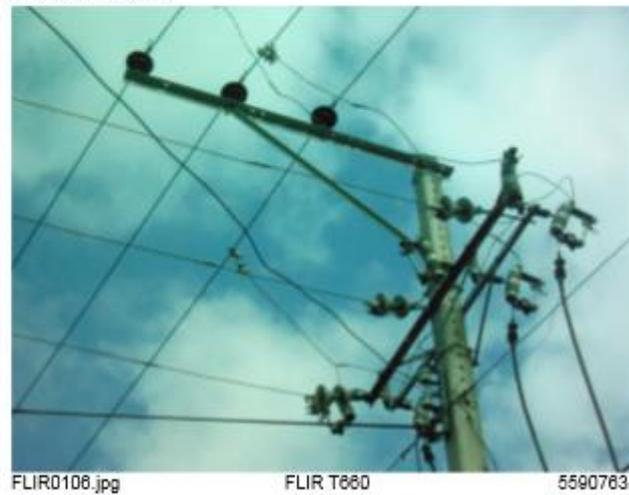
Ar1	Max	52,4
Ar2	Max	34,2
Ar3	Max	33,9
Diferencia		18,2
Ar1.Max - Ar2.Max

POSTE 11005617 UBICADO DIAGONAL A LA ESCUELA JEAN PIAGET EXISTE DIFERENCIAL DE TEMPERATURA EN LA SALIDA DEL SECCIONADOR DEL LADO DE LA CALLE SE RECOMIENDA REAJUSTAR Y CAMBIAR LOS PUENTES DE LOS 3 SECCIONADORES.

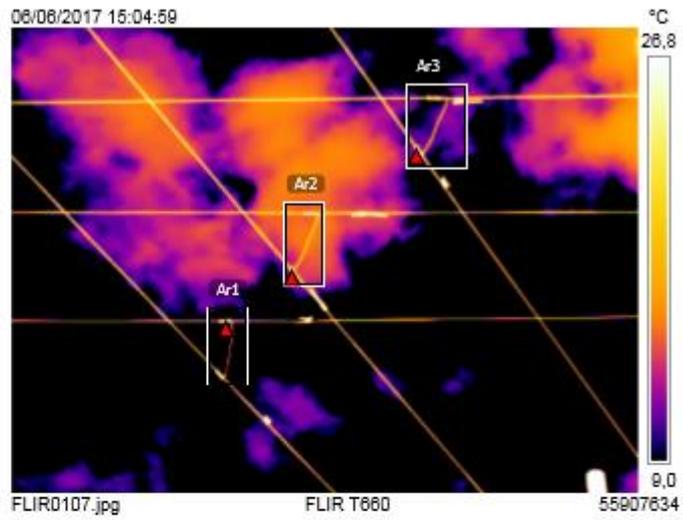
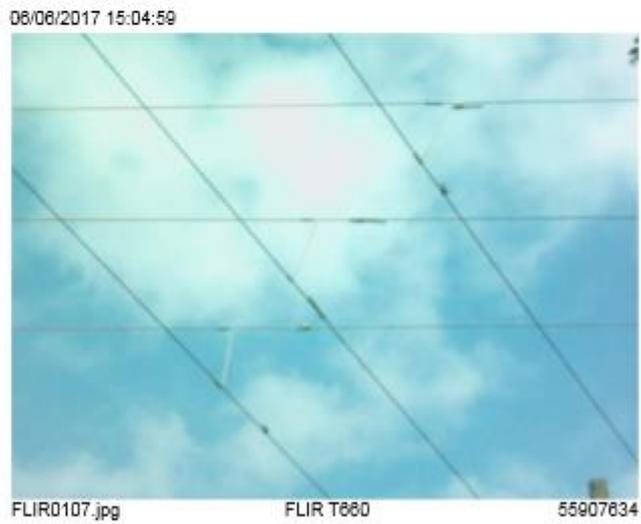
CRUCE AEREO UICADO FRENTE ALA PLAZA VICTORIA Y TIENDA JOSMEL NO PRESENTA NOVEDAD DE PUNTOS CALIENTES
