UNIVERSIDAD TÉCNICA DE MANABÍ  
FACULTAD DE CIENCIAS MATEMÁTICAS, FÍSICAS Y QUÍMICAS  
CARRERA DE INGENIERÍA ELÉCTRICA

**TRABAJO DE TITULACIÓN**  
*Previo a la obtención del título de*  
**INGENIERO ELÉCTRICO**

***“Levantamiento y detección de puntos calientes para la predicción de averías en los alimentadores 21, 22 y 23 de la subestación Portoviejo 2”***

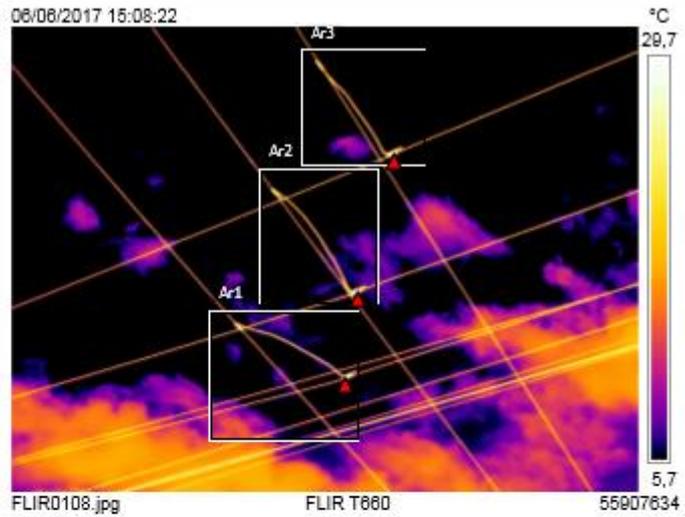
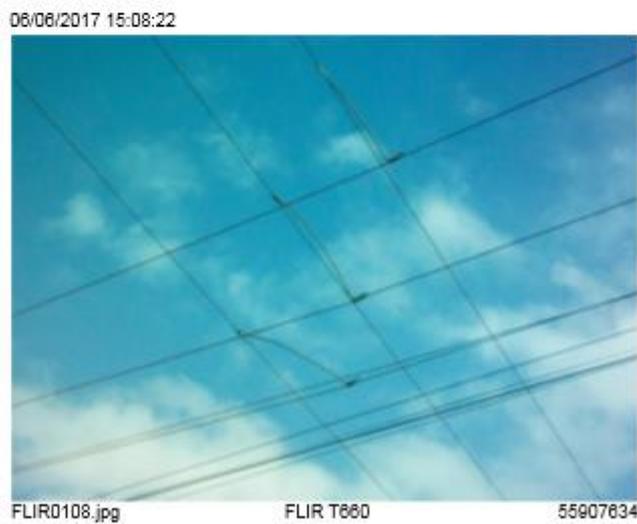
CRUCE AÉREO UBICADO FRENTE A LA URB. LOS ALAMOS NO PRESENTA NOVEDAD DE PUNTOS CALIENTES.

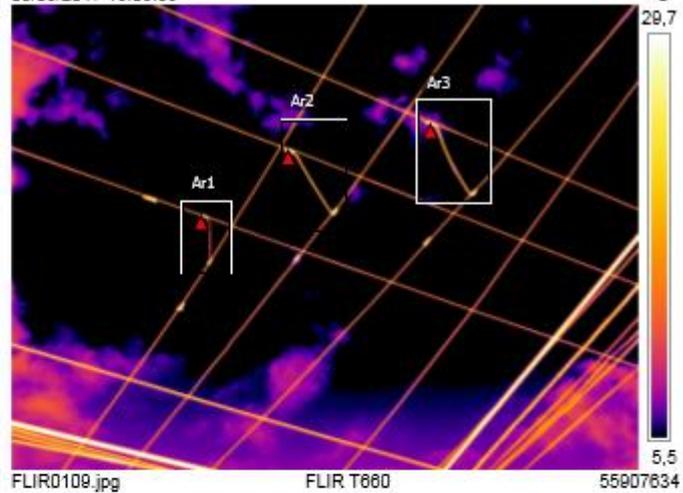
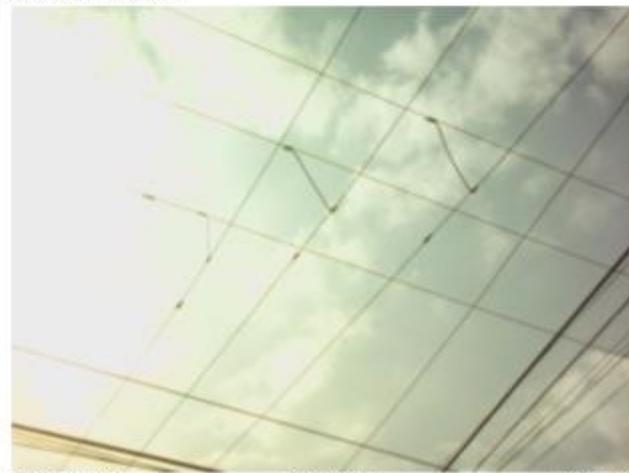
PUNTES AEREOS UBICADOS FRENTE A LA CANCHA DE LA ESCUELA JEAN PIAGET NO PRESENTA NOVEDAD.

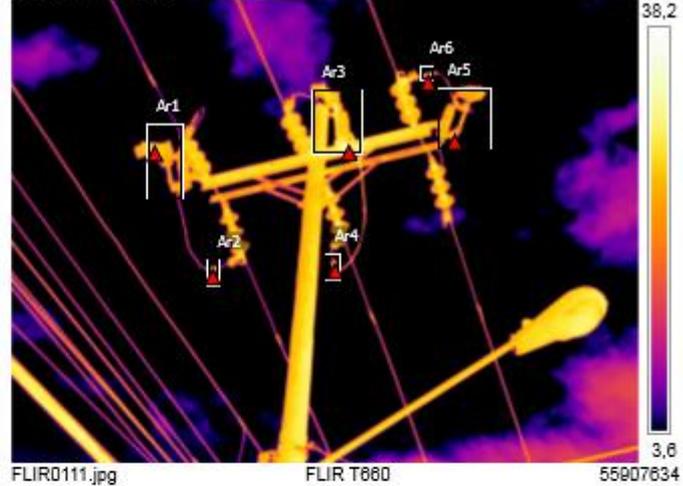
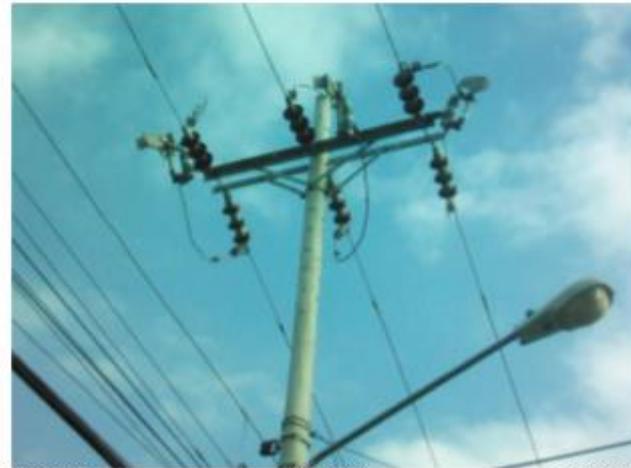
POSTE 11005848 UBICADO EN LA CALLE ATANACIO SANTOS SIN NOVEDAD EN ESTA CALLE HAY QUE APLOMAR VARIOS POSTES.

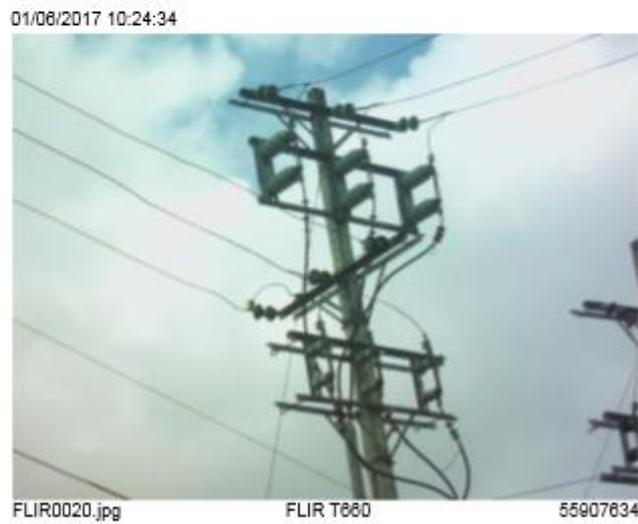
POSTE 11005963 UBICADO FRENTE A LA S/E EXISTE MINIMO DIFERENCIAL DE TEMPERATURA ENTRE LA ENTRADA Y LA SALIDA DEL SECCIONADOR EN EL CONECTOR PLACA CABLE SE RECOMIENDA LIMPIEZA Y REAJUSTE.

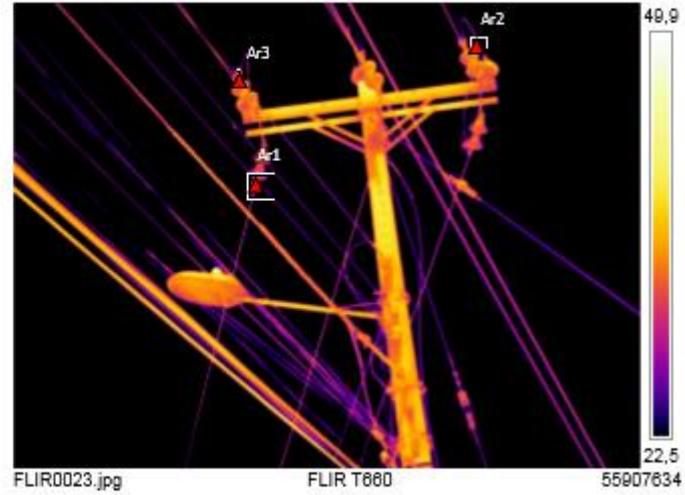
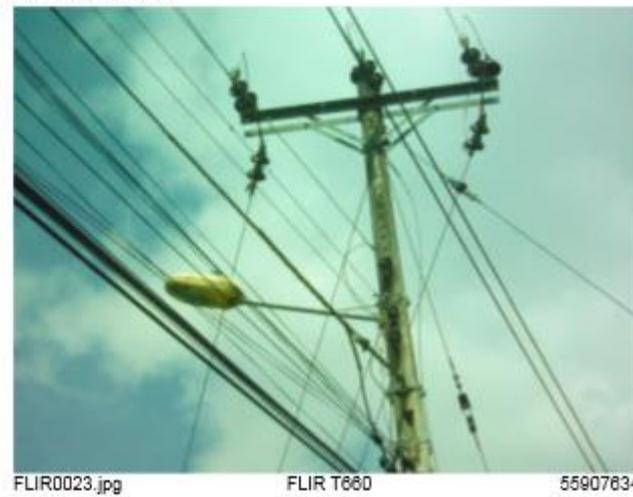
POSTE 11006263 NO EXISTE PUNTO CALIENTE PERO EXISTE LA NOVEDAD QUE EL POSTE ESTA EN MAL ESTADO.

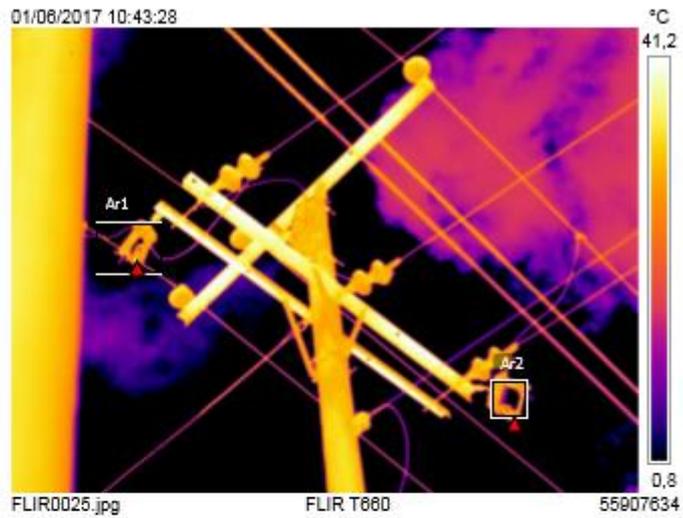
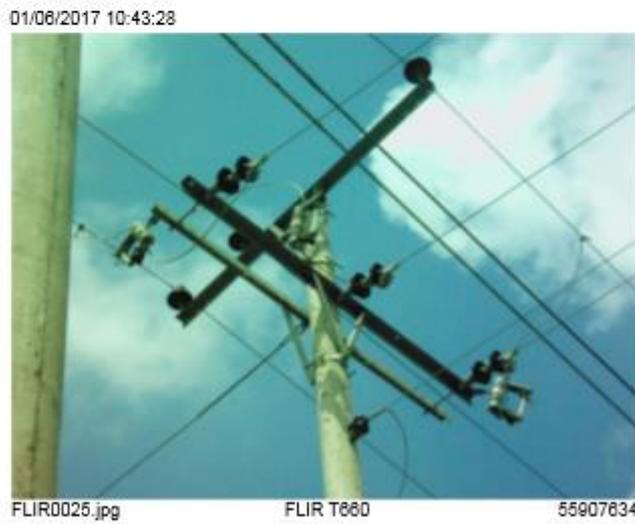
**Nota**  
 POSTE 11006262 UBICADO EN LA ENTRADA A LA URBANIZACIÓN BALCONES DE ALTA VISTA SIN NOVEDAD.

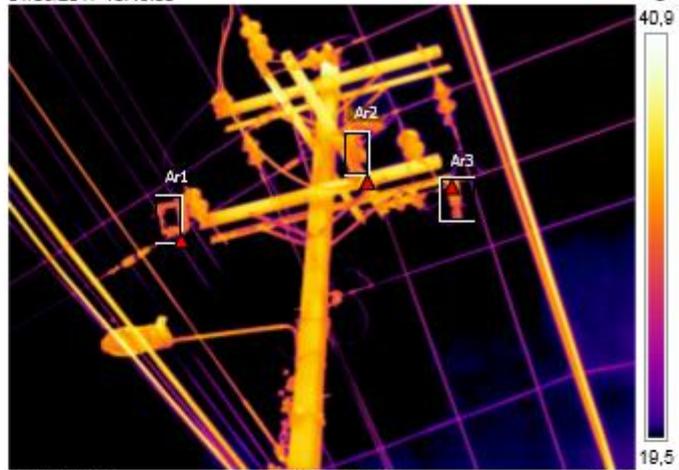
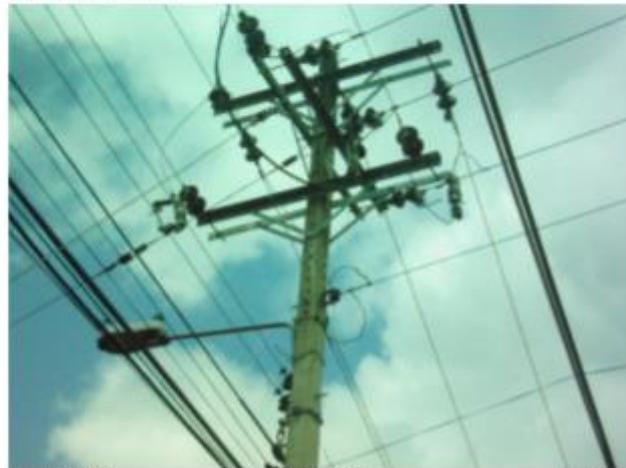
**Nota**  
 POSTE 11006260 NO PRESENTA NOVEDAD

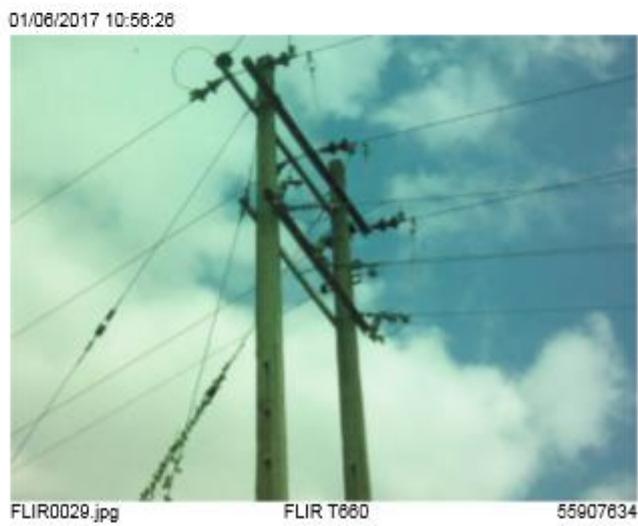
**Nota**  
 POSTE UBICADO DENTRO DE URBANIZACIÓN BALCONES DE ALTA VISTA NO PRESENTA DIFERENCIAL DE TEMPERATURA, EN LA INSPECCION VISUAL SE RECOMIENDA REALIZAR DESBROCE.

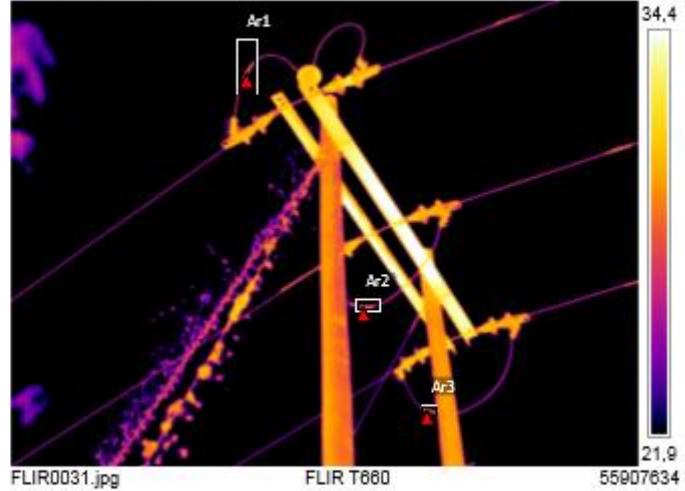
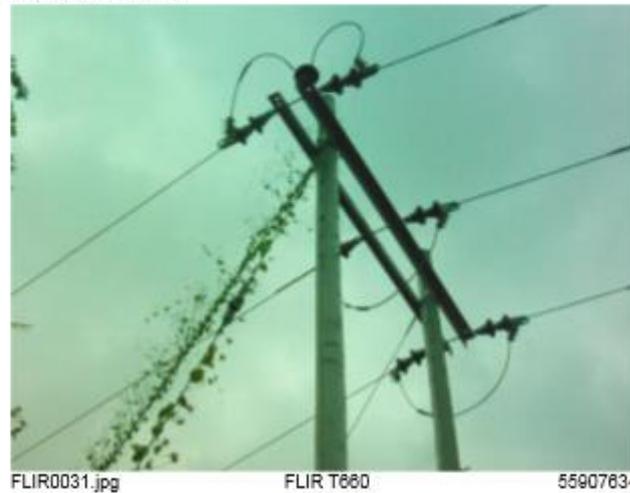
POSTE UBICADO EN TERRENO VALDIO HACIA ATRAS DE URBANIZACION BALCONES DE ALTA VISTA NO EXISTE PUNTO CALIENTE PERO HAY QUE REALIZAR DESBROCE.

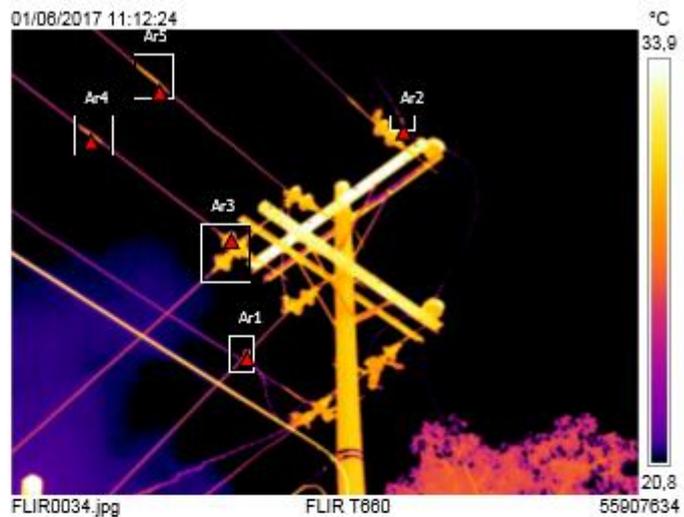
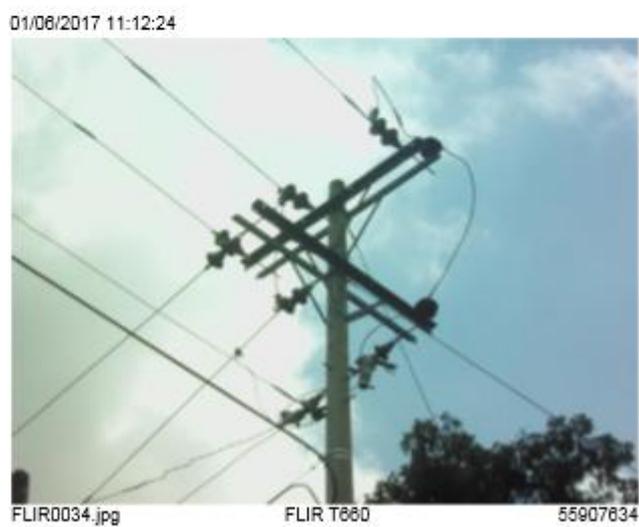
**Nota**  
POSTE 11018197 SIN NOVEDAD

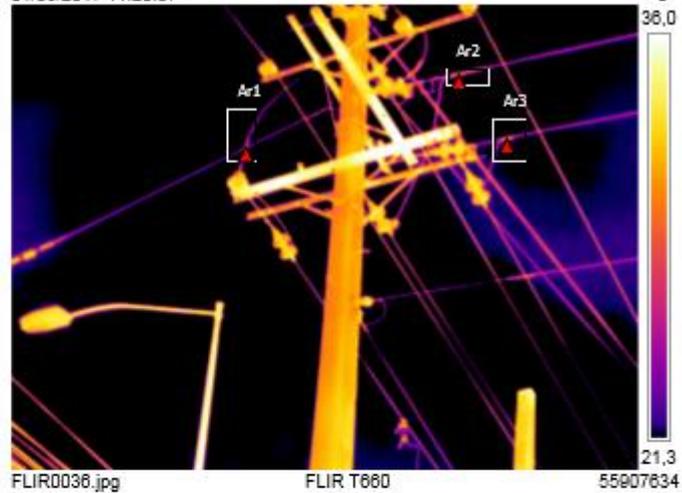
POSTE 11018087 UBICADO  
DIAGONAL AL UVC PORTOVIEJO, SIN  
NOVEDAD.

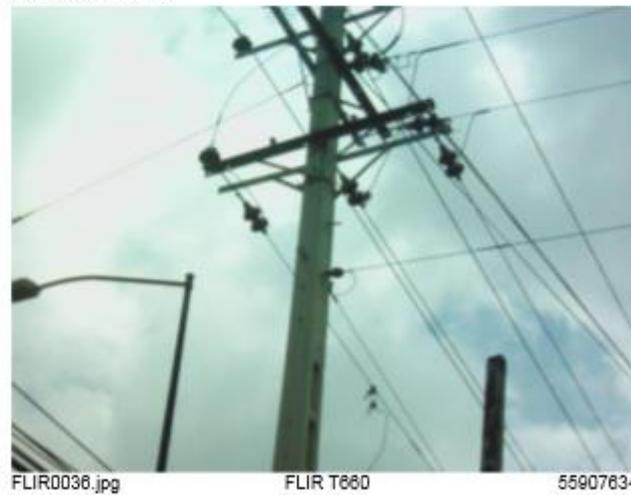
Ar1	Max	33,0
Ar2	Max	33,6
Ar3	Max	33,5
Diferencia		0,6
Ar2.Max - Ar1.Max

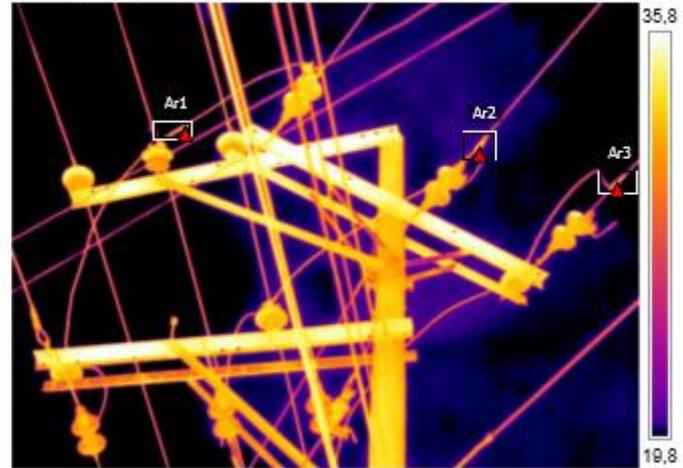
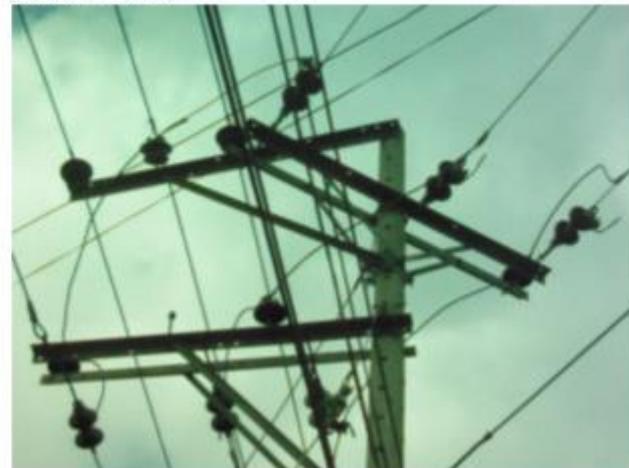
FLIR0038.jpg

**Nota**  
 POSTE 11021557 NO EXISTE PUNTO CALIENTE AUNQUE LOS PUENTES ESTAN CANASTILLADOS Y LOS ENTORCHES DEFECTUOSOS SE RECOMIENDA CAMBIARLOS.

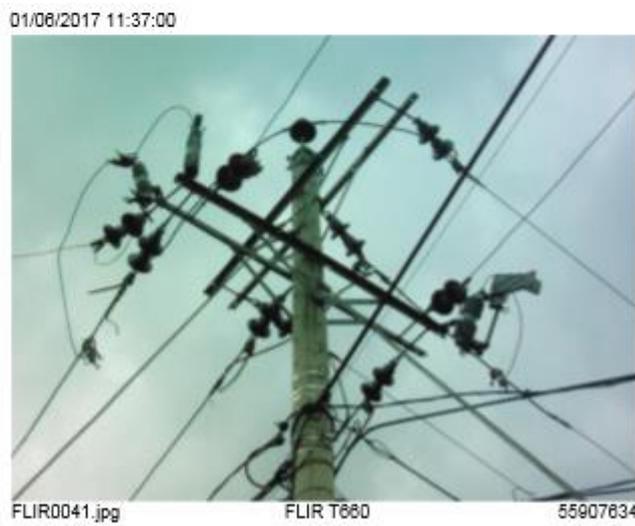
Medidas		°C
Ar1	Max	37,5
Ar2	Max	32,6
Ar3	Max	40,4
Diferencia		7,8
Ar3.Max - Ar2.Max

POSTE 11006526 UBICADO A LOS LADOS DE SOLCA DONDE SE ENCUENTRA EL EQUIPO DE MEDICIÓN EXISTE MINIMO DEFERENCIAL DE TEMPERATURA EN LA ENTRADA DE LOS SECCIONADORES.

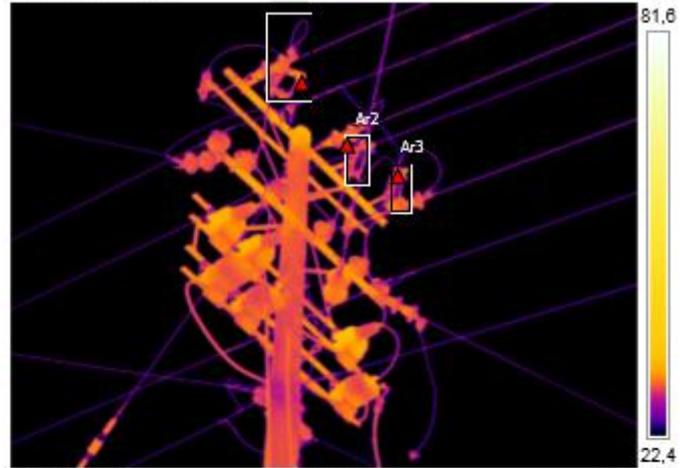
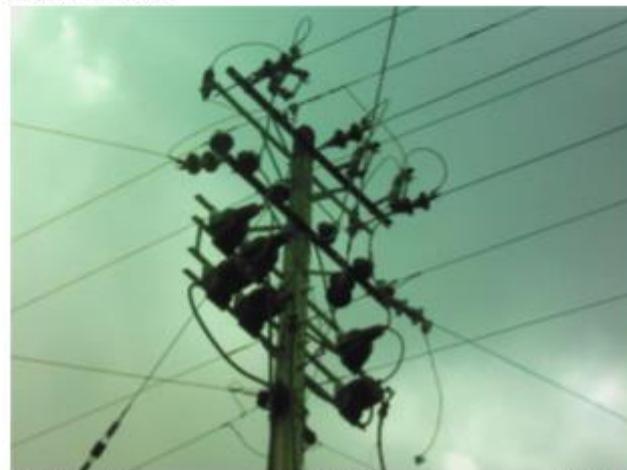
FLIR0042.jpg

POSTE 11003836 UBICADO EN LA ESQUINA DE SOLCA EXISTE MINIMO DIFERENCIAL DE TEMPERATURA EN LA ENTRDA DE LOS SECCIONADORES Y ADEMAS EXISTEN VARIOS SECCIONADORES QUE ESTAN DE MAS EN ESTA ESTRUCTURA SE RECOMIENDA RETIRAR ESOS SECCIONADORES.

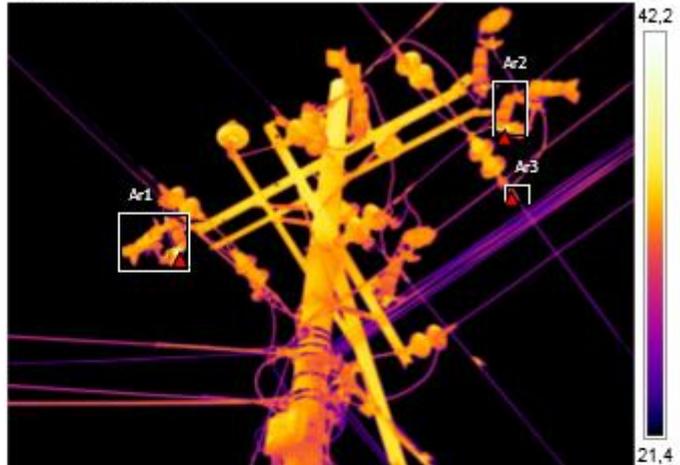
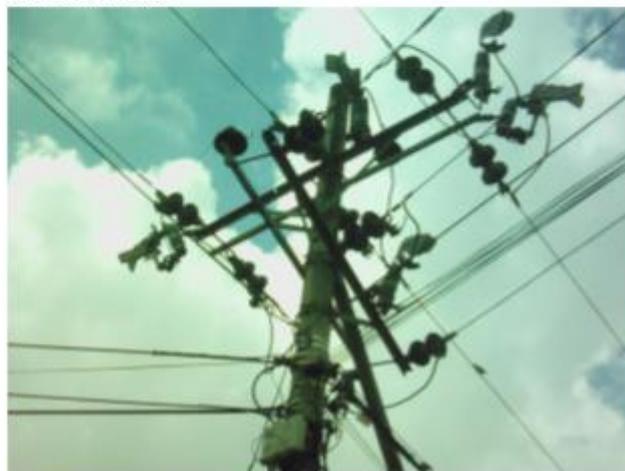
FLIR0046.jpg

POSTE 11006536 UBICADO FRENTE A LA ENTRADA AL NEGRITAL DE LA VIA A CRUCITA EXISTE MINIMO GRADO DE TEMPERATURA EN LA CAMPANA DE LOS AISLADORES DE LA FASE DE MEDIO POSIBLE EFECTO CORONA SE RECOMIENDA CAMBIAR CADENA DE AISLADORES ASI COMO TAMBIEN EL POSTE QUE ESTA EN MAL ESTADO.
