# UNIVERSIDAD TÉCNICA DE MANABÍ

## TRABAJO DE TITULACIÓN

Levantamiento y detección de puntos calientes para la predicción de averías en la zona de estudio II de la CNEL – EP, UNIDAD DE NEGOCIOS MANABÍ.

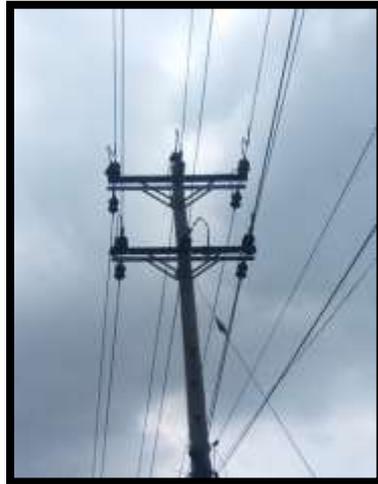
PUNTO DE INSPECCIÓN		P22	
LATITUD	559121	LONGITUD	9882433

COMENTARIOS	Medidas correctivas requeridas
RECOMENDACIONES A SEGUIR	Cambio de conductor

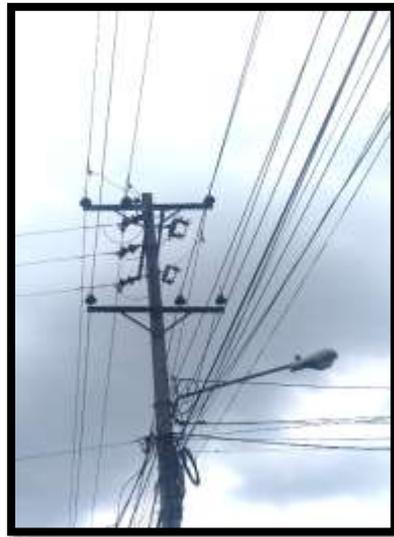
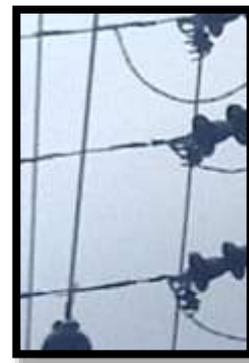
PUNTO DE INSPECCIÓN		P27	
LATITUD	559329	LONGITUD	9882563

COMENTARIOS	Medidas correctivas requeridas
RECOMENDACIONES A SEGUIR	Cambio de conductor

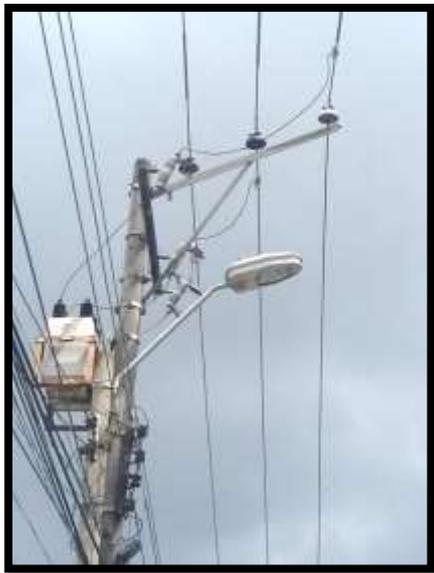
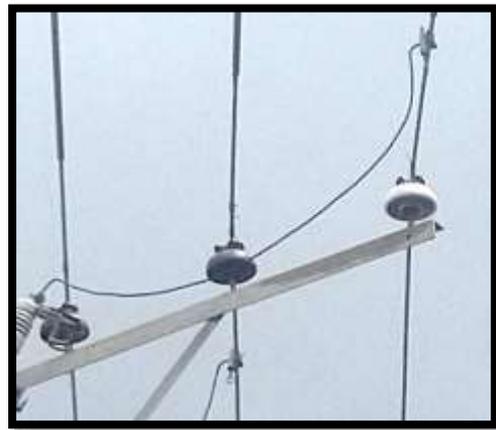
PUNTO DE INSPECCIÓN		P47	
LATITUD	560070	LONGITUD	9882695

COMENTARIOS	Medidas correctivas requeridas
RECOMENDACIONES A SEGUIR	Ubicar estribos para derivación

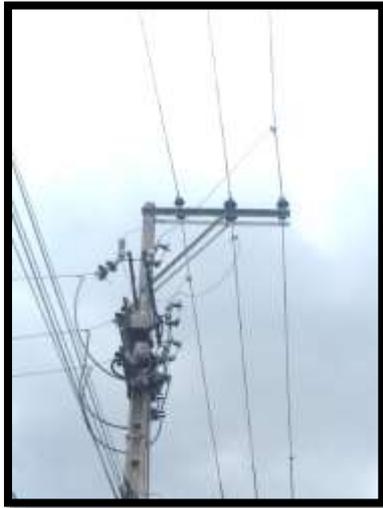
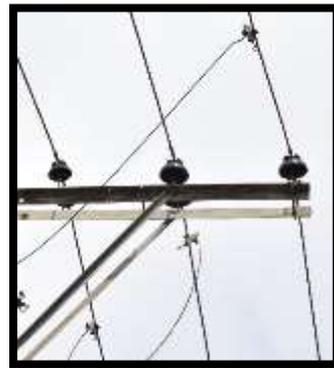
PUNTO DE INSPECCIÓN		P49	
LATITUD	560133	LONGITUD	9882669

COMENTARIOS	Medidas correctivas requeridas
RECOMENDACIONES A SEGUIR	Ubicar estribos para derivación

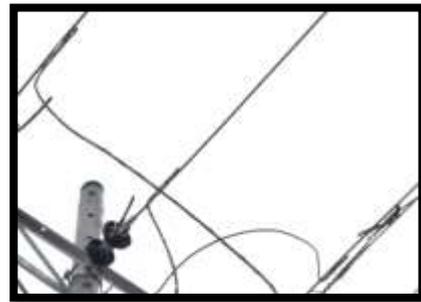
PUNTO DE INSPECCIÓN		P54	
LATITUD	560272	LONGITUD	9882630

COMENTARIOS	Medidas correctivas requeridas
RECOMENDACIONES A SEGUIR	Cambio de conductor

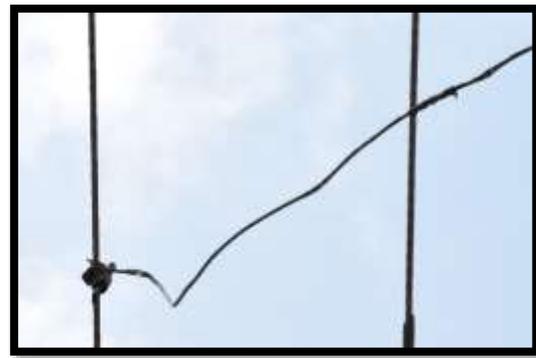
PUNTO DE INSPECCIÓN		P55	
LATITUD	560275	LONGITUD	9882673

COMENTARIOS	Medidas correctivas requeridas
RECOMENDACIONES A SEGUIR	Cambio de conductor, ubicar estribo para derivación.

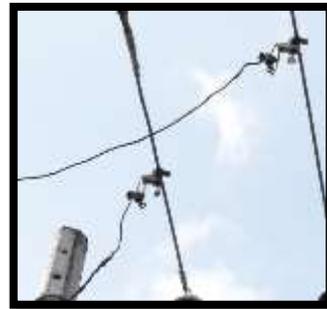
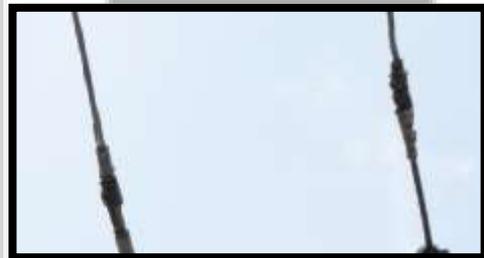
PUNTO DE INSPECCION		P56	
LATITUD	560279	LONGITUD	9882725

COMENTARIOS	Medidas correctivas requeridas
RECOMENDACIONES A SEGUIR	Cambio de conductor

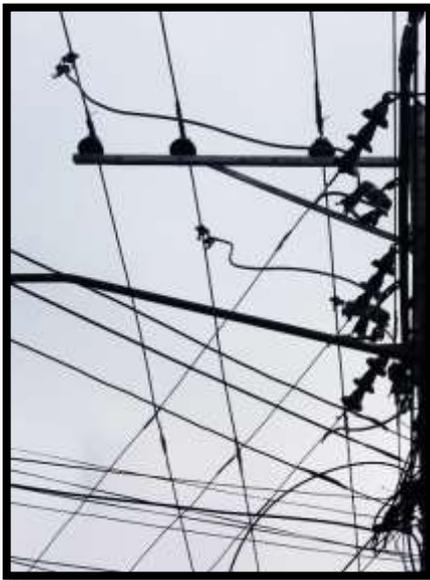
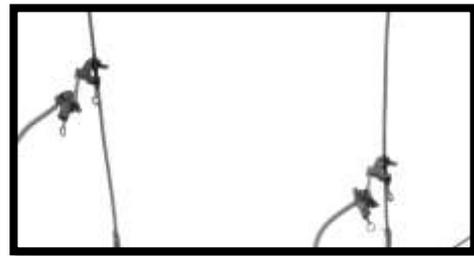
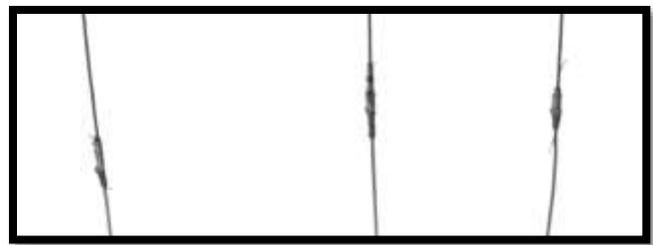
PUNTO DE INSPECCIÓN		P62	
LATITUD	560395	LONGITUD	9882986

COMENTARIOS	Medidas correctivas requeridas
RECOMENDACIONES A SEGUIR	Ubicar estribo para derivación.

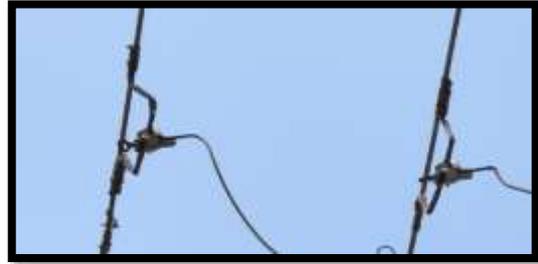
PUNTO DE INSPECCIÓN		P63	
LATITUD	560423	LONGITUD	9883012

COMENTARIOS	Medidas correctivas requeridas
RECOMENDACIONES A SEGUIR	Cambio de conductor, cambio de estribo para derivación.

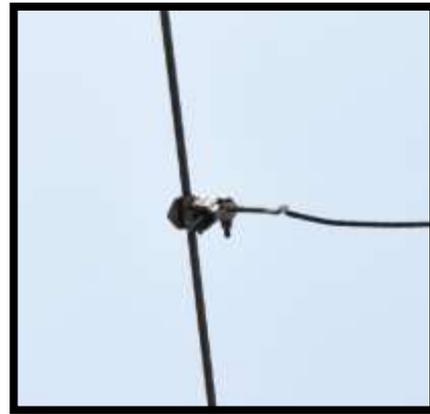
PUNTO DE INSPECCIÓN		P65	
LATITUD	560487	LONGITUD	9883054

COMENTARIOS	Medidas correctivas requeridas
RECOMENDACIONES A SEGUIR	Ubicar estribo para derivación.

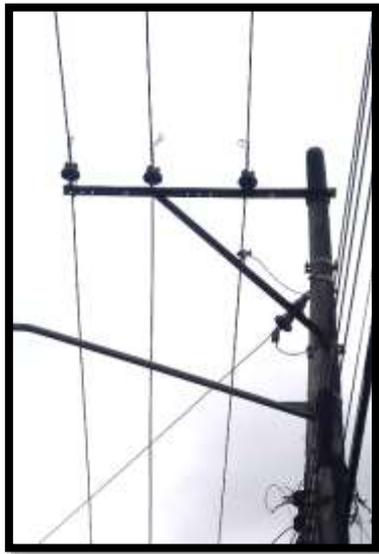
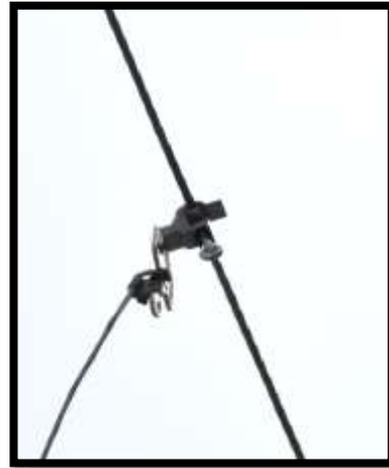
PUNTO DE INSPECCIÓN		P66	
LATITUD	560509	LONGITUD	9883078

COMENTARIOS	Medidas correctivas requeridas
RECOMENDACIONES A SEGUIR	Ubicar estribo para derivación.

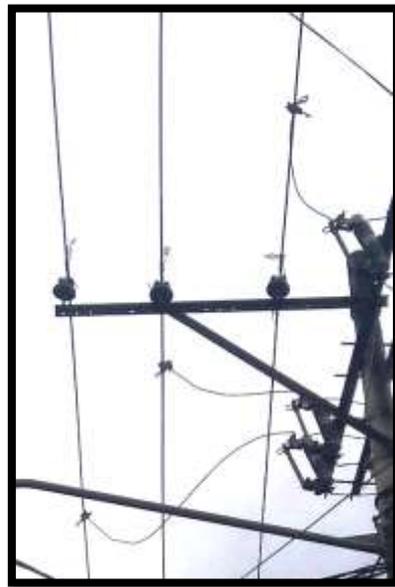
PUNTO DE INSPECCIÓN		P67	
LATITUD	560529	LONGITUD	9883090

COMENTARIOS	Medidas correctivas requeridas
RECOMENDACIONES A SEGUIR	Ubicar estribo para derivación.

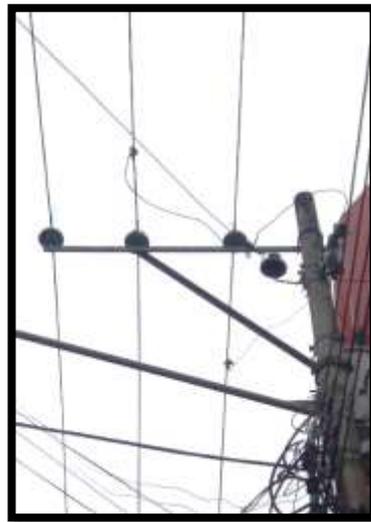
PUNTO DE INSPECCIÓN		P68	
LATITUD	560555	LONGITUD	9883108

COMENTARIOS	Medidas correctivas requeridas
RECOMENDACIONES A SEGUIR	Ubicar estribo para derivación.

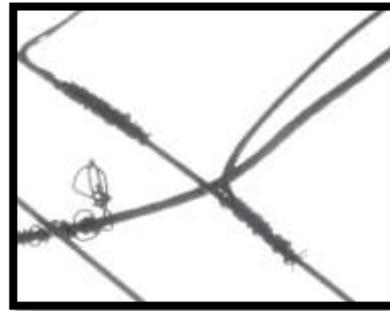
PUNTO DE INSPECCIÓN		P69	
LATITUD	560582	LONGITUD	9883135

COMENTARIOS	Medidas correctivas requeridas
RECOMENDACIONES A SEGUIR	Ubicar estribo para derivación, machinar empalmes en la línea.

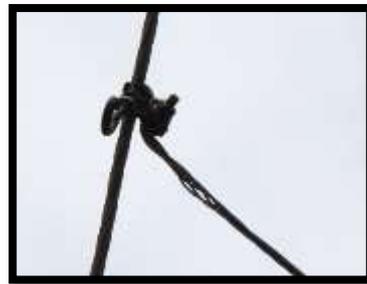
PUNTO DE INSPECCIÓN		P70	
LATITUD	560608	LONGITUD	9883151

COMENTARIOS	Medidas correctivas requeridas
RECOMENDACIONES A SEGUIR	Cambio de conductor, ubicar estribo para derivación.

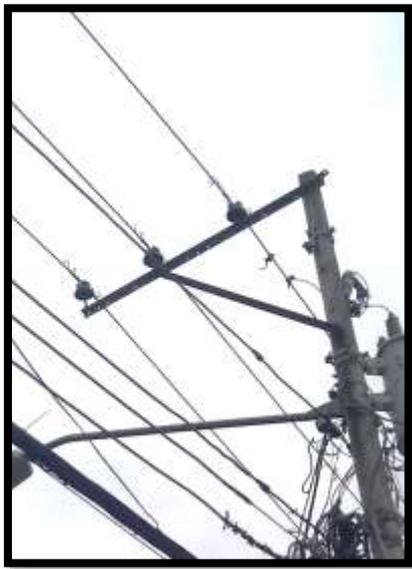
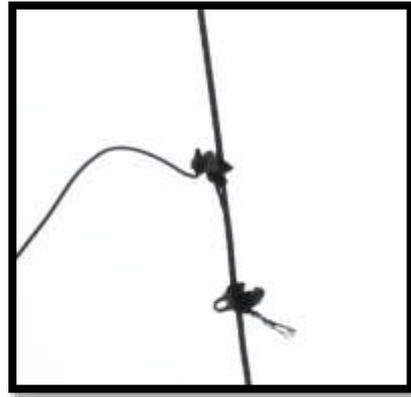
PUNTO DE INSPECCIÓN		P72	
LATITUD	560637	LONGITUD	9883171

COMENTARIOS	Medidas correctivas requeridas
RECOMENDACIONES A SEGUIR	Ubicar estribo para derivación.

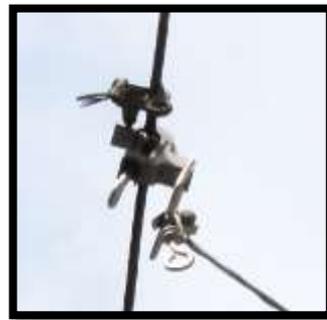
PUNTO DE INSPECCIÓN		P73	
LATITUD	560653	LONGITUD	9883189

COMENTARIOS	Medidas correctivas requeridas
RECOMENDACIONES A SEGUIR	Ubicar estribo para derivación, cambio de conductor.

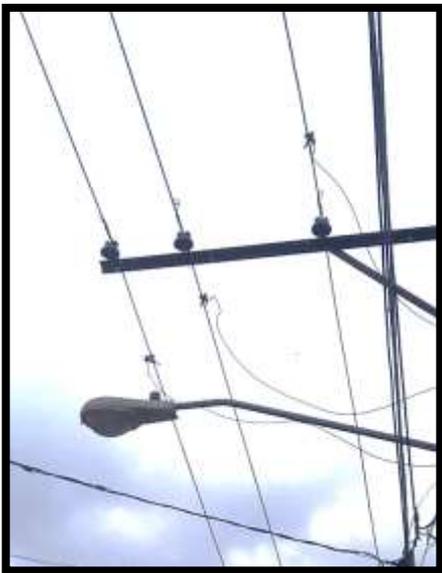
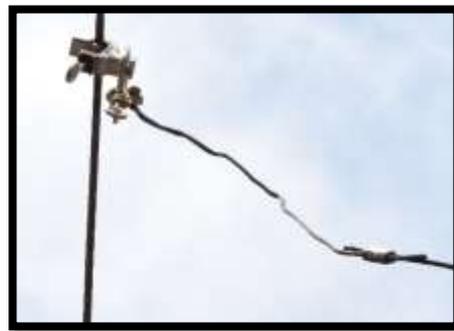
PUNTO DE INSPECCIÓN		P76	
LATITUD	560748	LONGITUD	9883246

COMENTARIOS	Medidas correctivas requeridas
RECOMENDACIONES A SEGUIR	Ubicar estribo para derivación, cambio de conductor.

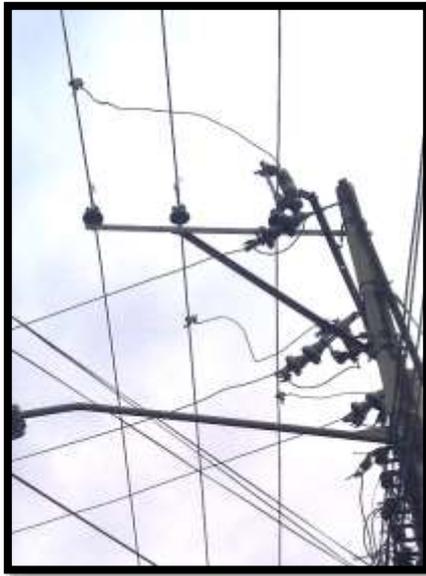
PUNTO DE INSPECCIÓN		P77	
LATITUD	560756	LONGITUD	9883284

COMENTARIOS	Medidas correctivas requeridas
RECOMENDACIONES A SEGUIR	Ubicar estribo para derivación, cambio de conductor.

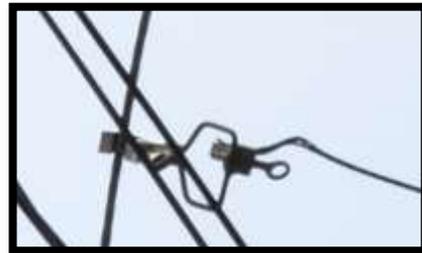
PUNTO DE INSPECCIÓN		P78	
LATITUD	560780	LONGITUD	9883293

COMENTARIOS	Medidas correctivas requeridas
RECOMENDACIONES A SEGUIR	Cambio de conductor

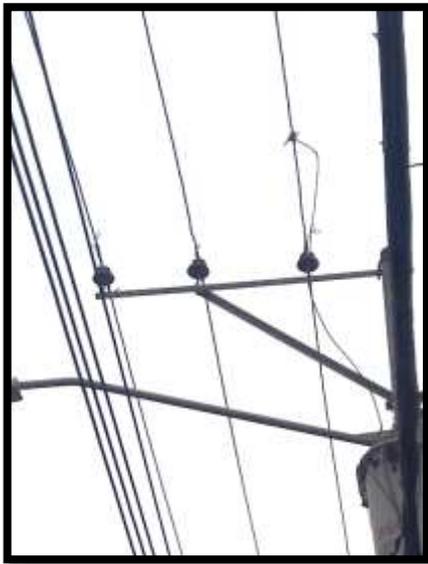
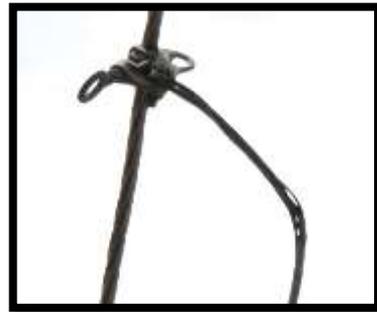
PUNTO DE INSPECCIÓN		P79	
LATITUD	560827	LONGITUD	9883320

COMENTARIOS	Medidas correctivas requeridas
RECOMENDACIONES A SEGUIR	Ubicar estribo para derivación, cambio de conductor.

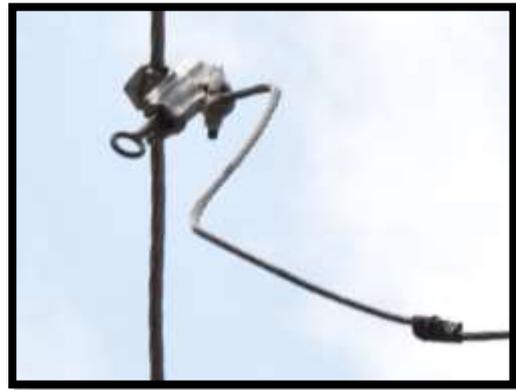
PUNTO DE INSPECCIÓN		P80	
LATITUD	560847	LONGITUD	9883347

COMENTARIOS	Medidas correctivas requeridas
RECOMENDACIONES A SEGUIR	Ubicar estribo para derivación

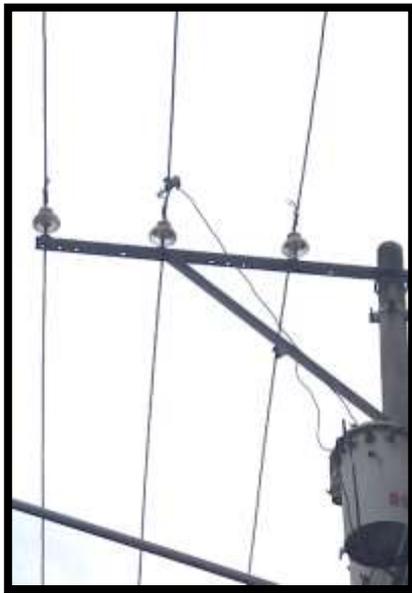
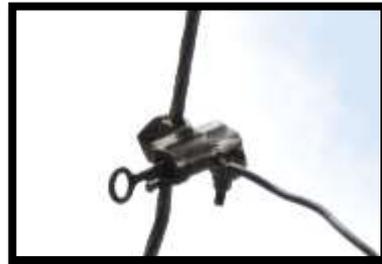
PUNTO DE INSPECCIÓN		P81	
LATITUD	560881	LONGITUD	9883357

COMENTARIOS	Medidas correctivas requeridas
RECOMENDACIONES A SEGUIR	Ubicar estribo para derivación

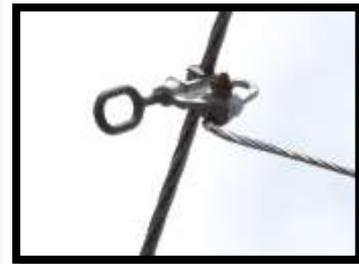
PUNTO DE INSPECCIÓN		P82	
LATITUD	560931	LONGITUD	9883375

COMENTARIOS	Medidas correctivas requeridas
RECOMENDACIONES A SEGUIR	Ubicar estribo para derivación

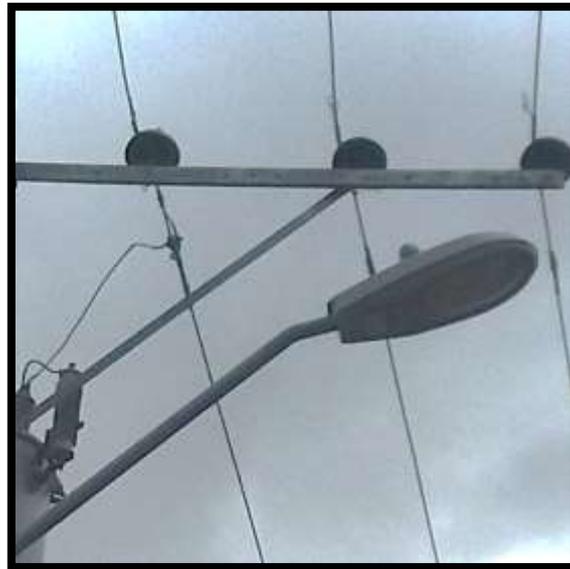
PUNTO DE INSPECCIÓN		P76	
LATITUD	0558397	LONGITUD	9883020

COMENTARIOS	Medidas correctivas requeridas
RECOMENDACIONES A SEGUIR	Machinar estribo para derivación

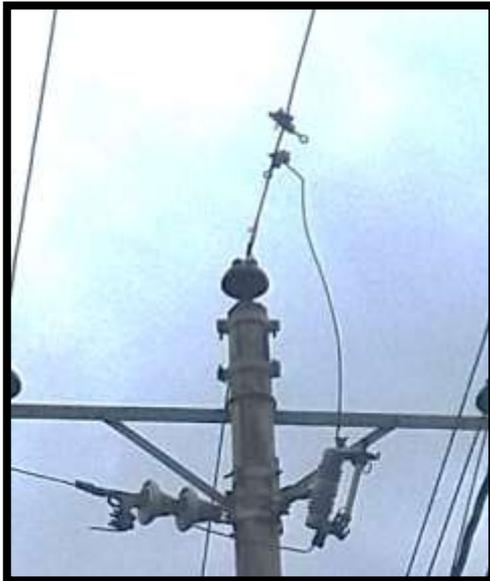
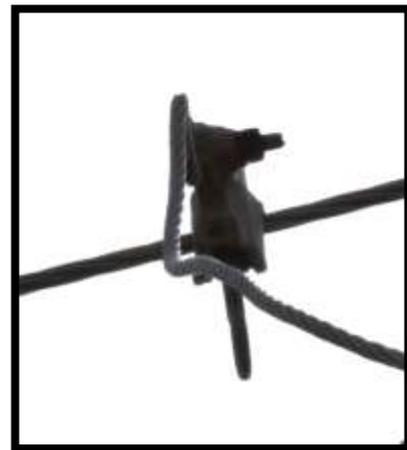
PUNTO DE INSPECCIÓN		P82	
LATITUD	0558326	LONGITUD	9883200

COMENTARIOS	Medidas correctivas requeridas
RECOMENDACIONES A SEGUIR	Ubicar estribo para derivación

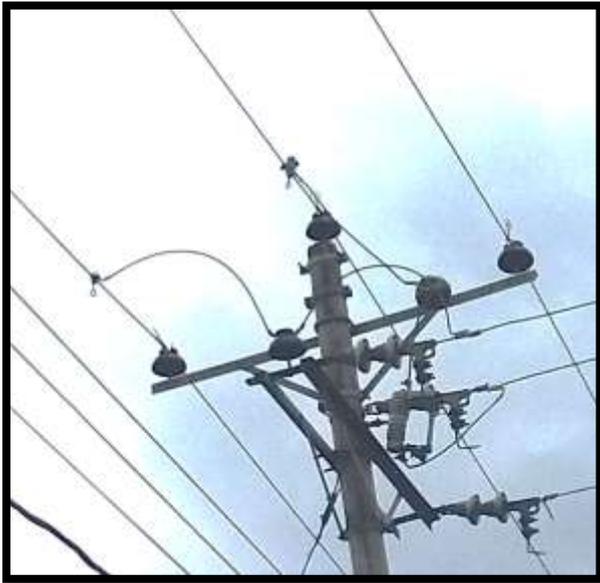
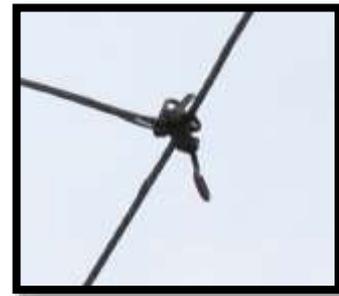
PUNTO DE INSPECCIÓN		P84	
LATITUD	0558320	LONGITUD	9883289

COMENTARIOS	Medidas correctivas requeridas
RECOMENDACIONES A SEGUIR	Ubicar estribo para derivación

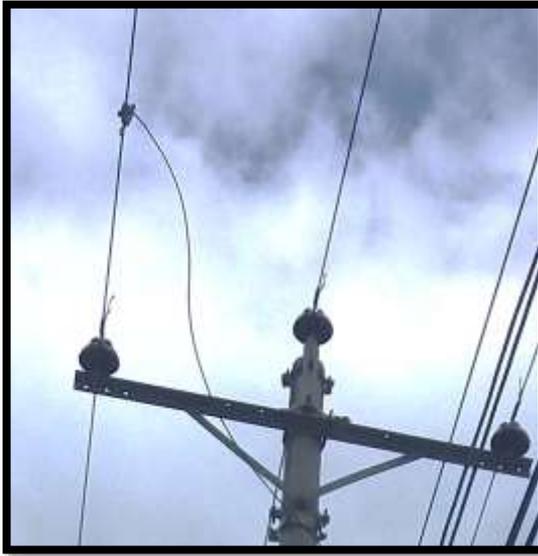
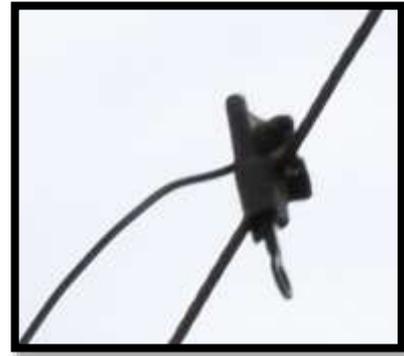
PUNTO DE INSPECCIÓN		P85	
LATITUD	0558320	LONGITUD	9883327

COMENTARIOS	Medidas correctivas requeridas
RECOMENDACIONES A SEGUIR	Ubicar estribo para derivación

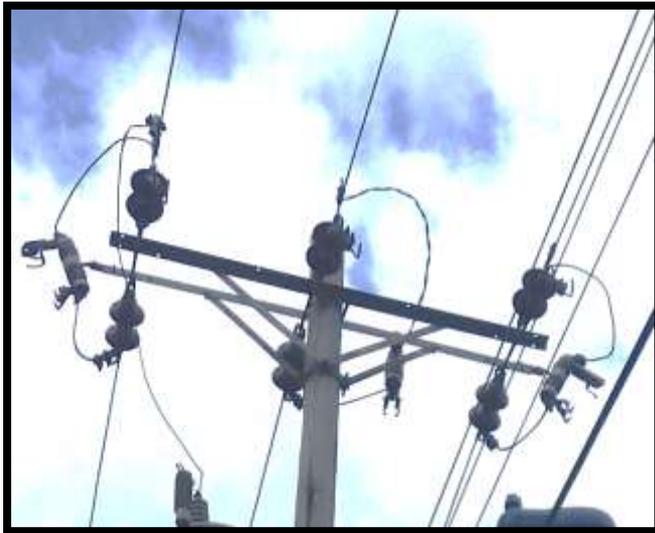
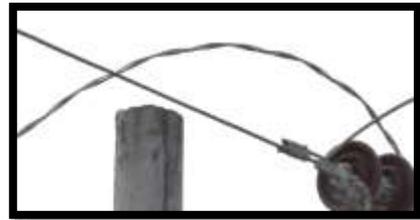
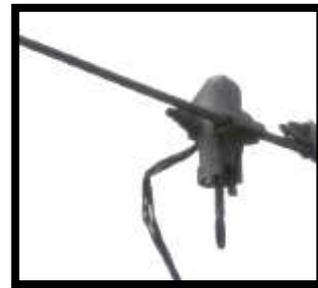
PUNTO DE INSPECCIÓN		P88	
LATITUD	0558310	LONGITUD	9883444

COMENTARIOS	Medidas correctivas requeridas
RECOMENDACIONES A SEGUIR	Ubicar estribo para derivación, cambio de conductor

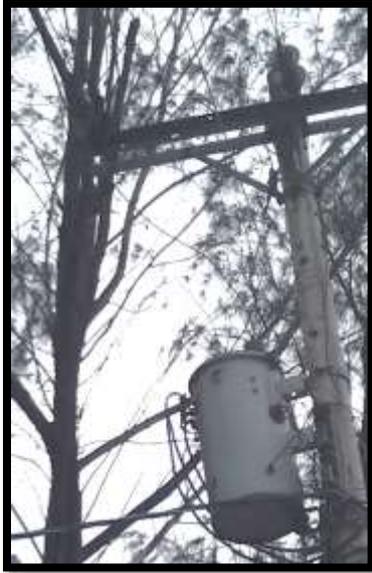
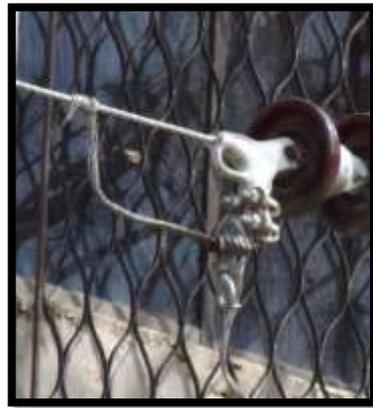
PUNTO DE INSPECCIÓN		P95	
LATITUD	0558441	LONGITUD	9882978

COMENTARIOS	Medidas correctivas requeridas, uso inadecuado de la grapa de retención
RECOMENDACIONES A SEGUIR	Ubicar estribo para derivación

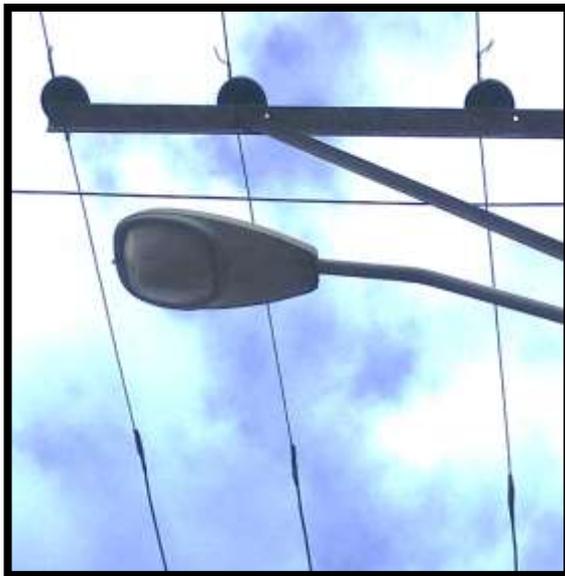
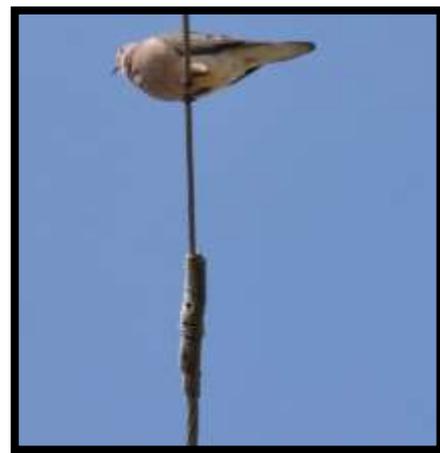
PUNTO DE INSPECCIÓN		P99	
LATITUD	0558535	LONGITUD	9883109

COMENTARIOS	Medidas correctivas requeridas
RECOMENDACIONES A SEGUIR	Cambio de conductor

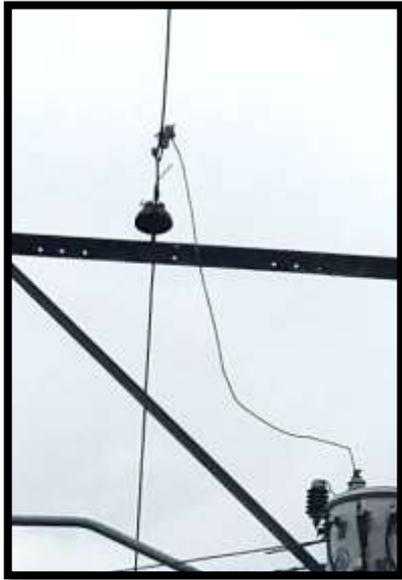
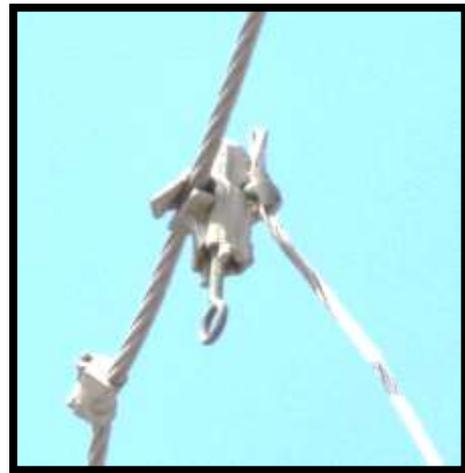
PUNTO DE INSPECCIÓN		P100	
LATITUD	0558558	LONGITUD	9883129

COMENTARIOS	Medidas correctivas requeridas
RECOMENDACIONES A SEGUIR	Ubicar estribo para derivación

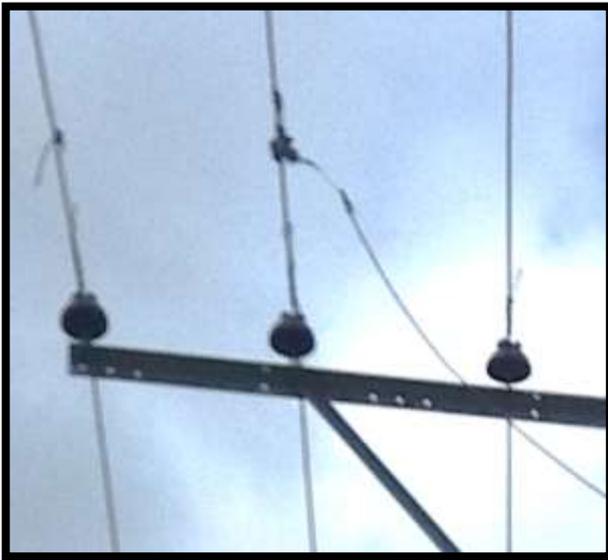
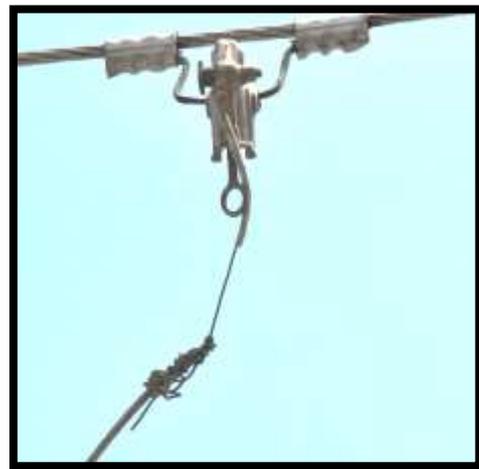
PUNTO DE INSPECCIÓN		P101	
LATITUD	0558586	LONGITUD	9883178

COMENTARIOS	Medidas correctivas requeridas
RECOMENDACIONES A SEGUIR	Cambio de conductor

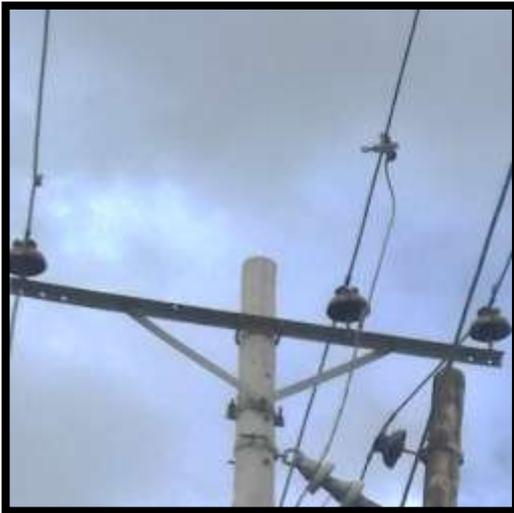
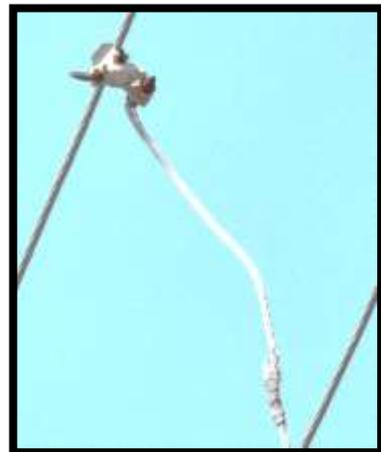
PUNTO DE INSPECCIÓN		P103	
LATITUD	0558631	LONGITUD	9883227

COMENTARIOS	Medidas correctivas requeridas
RECOMENDACIONES A SEGUIR	Ubicar estribo para derivación, cambio de conductor

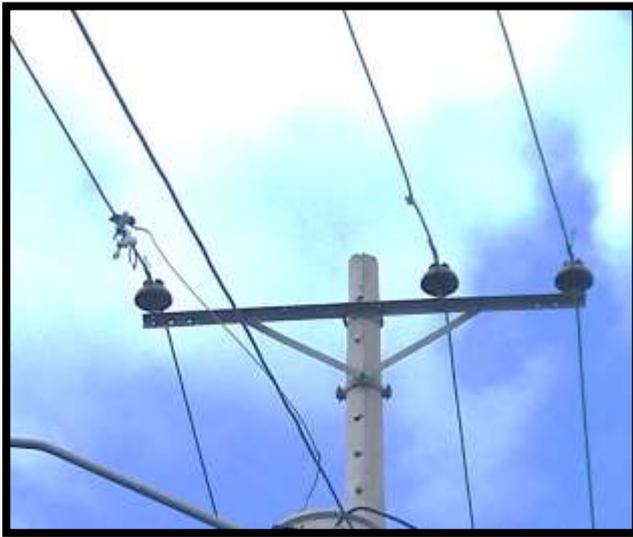
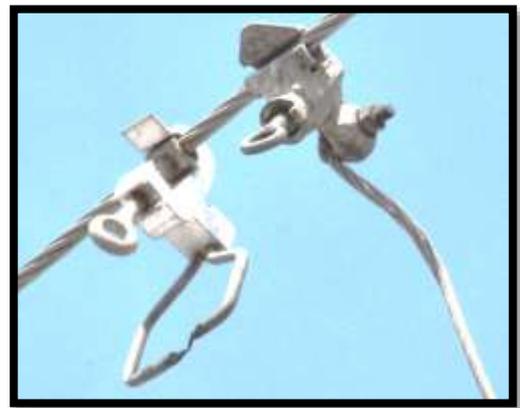
PUNTO DE INSPECCIÓN		P105	
LATITUD	0558679	LONGITUD	9883308

COMENTARIOS	Medidas correctivas requeridas
RECOMENDACIONES A SEGUIR	Ubicar estribo para derivación
