# **UNIVERSIDAD TÉCNICA DE MANABÍ**

**TRABAJO DE TITULACIÓN.**

**PATOLOGÍA, EVALUACIÓN Y PROPUESTA DE REHABILITACIÓN DEL  
PAVIMENTO ARTICULADO DE LAS CALLES CÉNTRICAS DEL  
CANTÓN ROCAFUERTE**

**PORTOVIEJO, 2016**

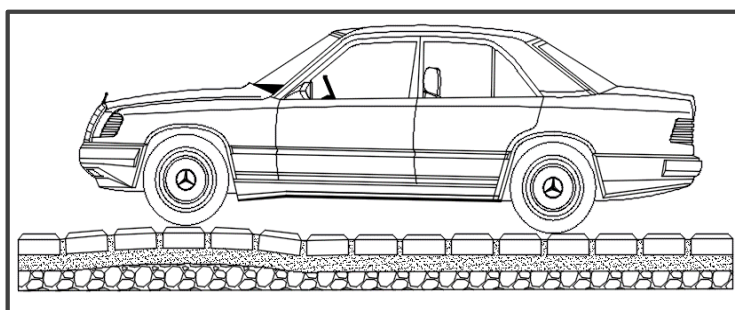
**Abultamiento (BA).**- Los abultamientos son realces o levantamientos que se presenta en la capa de rodadura, este daño puede ser originado por las características de la subrasante. Este tipo de falla se clasifica según su nivel de daño de la siguiente manera:

**Gráfico 6.** Deformación del tipo abultamiento.

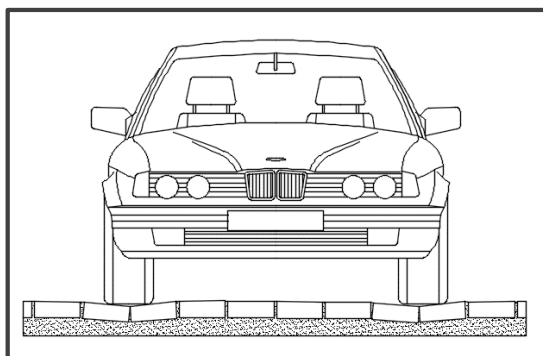
**Ahuellamiento (AH).**- Son daños que se dan generalmente en el sentido del tráfico, son ocasionados por las cargas vehicular, consolidación de las capas inferiores del pavimento, inadecuada compactación, o exceso de carga causada por el estacionamiento de vehículos pesados durante un largo periodo de tiempo.

**Gráfico 7.** Deformación del tipo ahuellamiento.

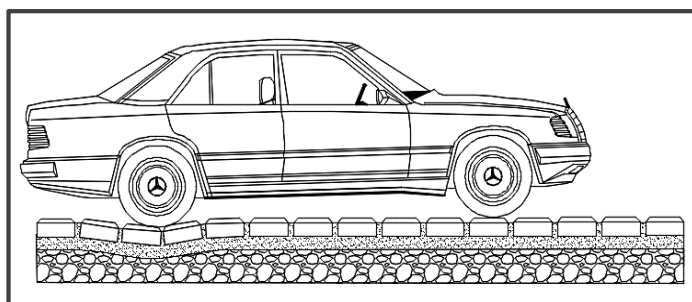
**Depresiones (DA).**- Tipo de falla en la cual se aprecia un círculo o una forma similar a este, se producen cuando no existe un buen drenaje, pueden ser ocasionados por asentamientos en el suelo de fundación o por falla de la cama de arena.

**Gráfico 8.** Deformación del tipo depresiones.

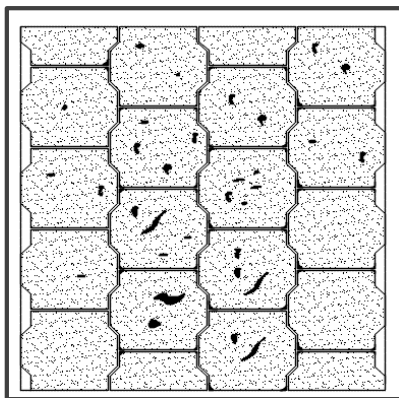
**Gráfico 9.** Desprendimientos del tipo desgaste superficial.

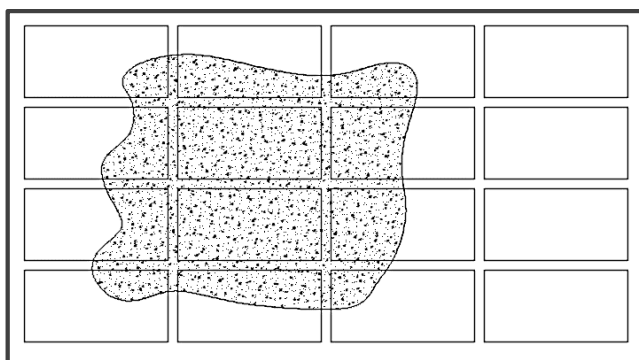
**Pérdida de arena (PA).**- Aparición de partículas de arena en el área propia o cercana del adoquín, esta pérdida suele ser producto de juntas abiertas en la superficie del pavimento o el arrastre del agua ocasionado por el bombeo de la misma en respuesta del tránsito circulante.

**Gráfico 10.** Desprendimientos del tipo ocasionado por pérdida de arena.

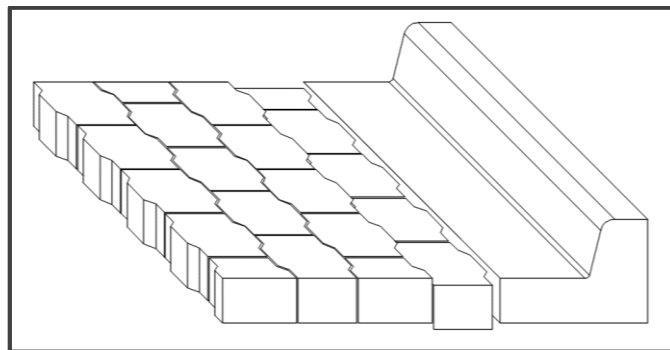
**Desplazamiento de borde (DB).**- Deslizamientos de los adoquines que ocasionan conjuntamente el desplazamiento del confinamiento, este tipo de falla se ocasiona por dos razones, por mala construcción del confinamiento o por excesivas cargas de tránsito.

**Gráfico 11.** Desplazamientos de borde.

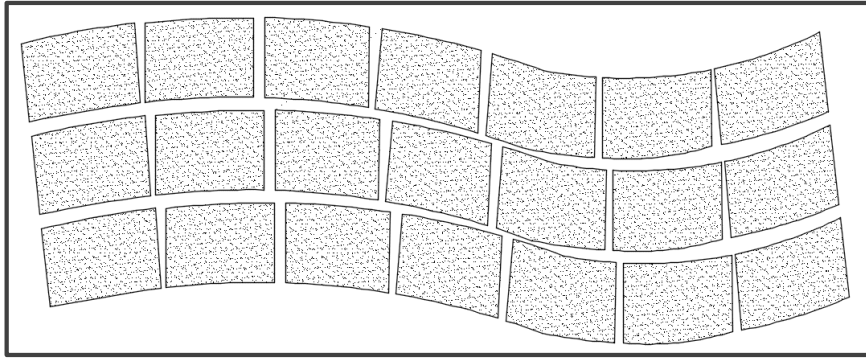
**Desplazamiento de juntas (DJ).**- Este daño es el desplazamiento de los adoquines de su posición original, se ocasiona en lugares con una pendiente muy elevada; por la falta de confinamientos internos en el pavimento o porque se encuentran a una distancia inadecuada, el efecto de este deterioro se da en líneas de adoquines, es decir, se mueve una hilada completa. Los casos se observan en adoquines de forma rectangular.

**Gráfico 12.** Desplazamiento en las juntas.

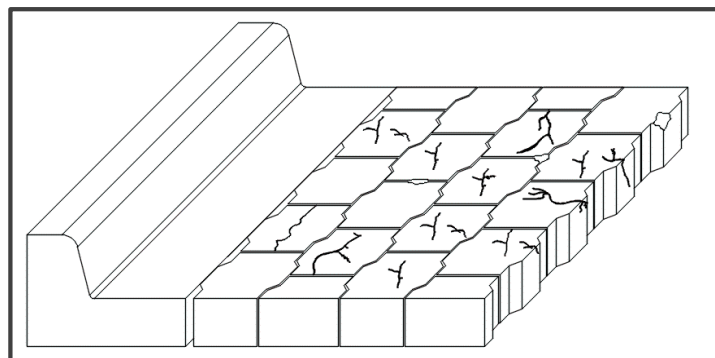
**Fracturamiento (FA).**- Es la aparición de grietas en los adoquines, esta falla es ocasionada por el poco espesor que se coloca en la capa de rodadura y a su vez al resto de la estructura, se ocasionan también por el aumento excesivo e inesperado del tránsito para el cual no fue diseñado.

**Gráfico 13.** Fracturamiento con grietas evidentes.

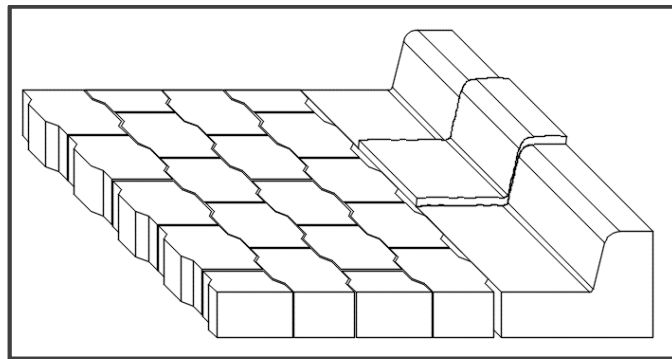
**Fracturamiento de confinamientos externos (CE).**- Es el desgaste, daño parcial o total de los confinamientos externos. El fracturamiento avanzado muestra claras pérdidas de material, dando lugar a la introducción de partículas y objetos abrasivos al pavimento, usualmente es causada por la mala calidad de los materiales, fatiga producida por el paso del tránsito, y por retracción del concreto.

**Gráfico 14.** Fracturamiento del confinamiento externo.

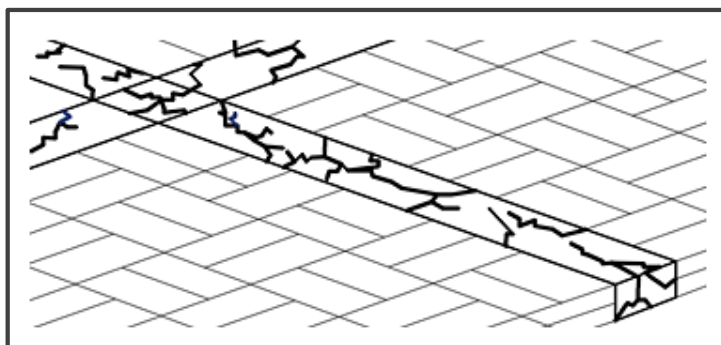
**Fracturamiento de confinamientos internos (CI).**- Desgaste o daño completo o parcial de los confinamientos internos, cuando el daño va en aumento empieza a perderse material, logrando ingresar partículas externas a la estructura del pavimento.

Usualmente es causada por la mala calidad de los materiales, fatiga por el constante paso de los vehículos, retracción del hormigón y otros. Este tipo de falla se clasifica según su nivel de daño de la siguiente manera:

**Gráfico 15.** Fracturamiento del confinamiento interno.

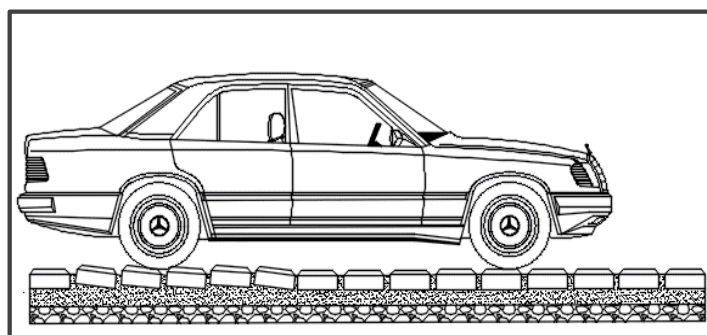
**Escalonamientos entre adoquines (EA).**- Variación abrupta del nivel en la línea de colocación de los adoquines, su daño se ocasiona por mala construcción, torsión debido a las cargas vehicular.

**Gráfico 16.** Escalonamiento del adoquín.

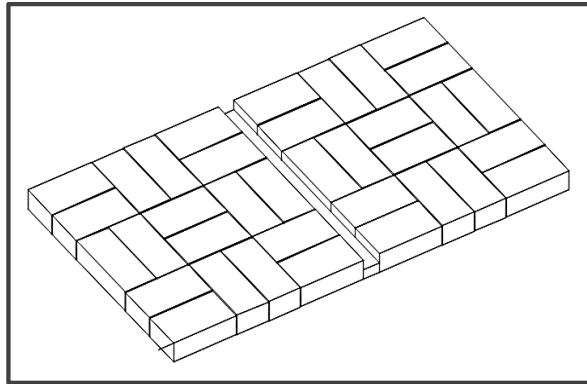
**Escalonamientos entre adoquines y confinamientos (EC).**- Variación abrupta del nivel en la línea establecida como nivel de adoquines y la del confinamiento. Su falla se debe a incorrecta colocación durante la construcción del pavimento y desniveles entre cotas proyectadas.

**Gráfico 17.** Escalonamiento entre el adoquín y el confinamiento.

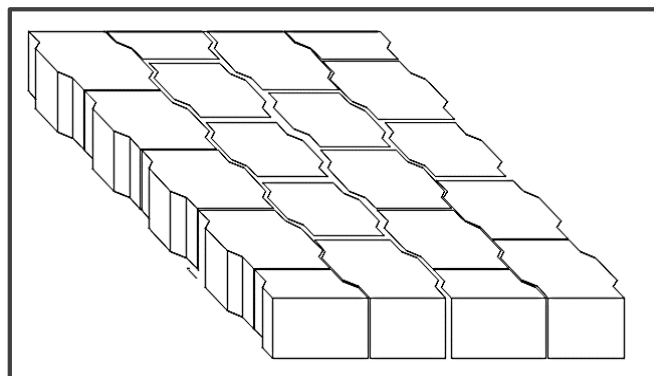
**Juntas abiertas (JA).**- Es la separación entre adoquines lo que consecuentemente provoca juntas abiertas, se considera como deterioro si son mayores a 3 mm pues inicia la pérdida el sello de arena paulatinamente, permite la entrada de objetos extraño, el paso de agentes presentes en el ambiente y posterior daño en las aristas del adoquín.

**Gráfico 18.** Separación o juntas abiertas.

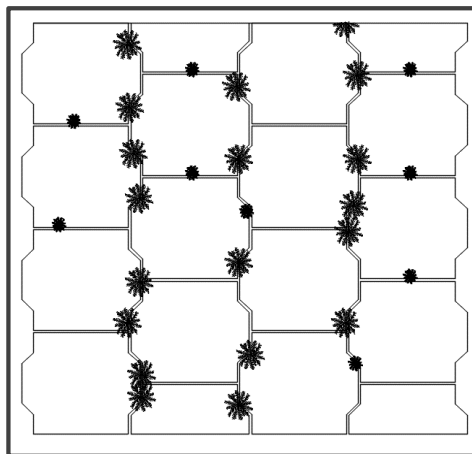
**Vegetación en la calzada (VC).**- Es la aparición o crecimiento de maleza en las juntas del pavimento articulado, se considera grave pues puede llegar a levantar los adoquines. Ocasiona molestias en la circulación vehicular, se atribuye su aparición a la falta de limpieza en la vía.

**Gráfico 19.** Presencia de vegetación en la calzada.

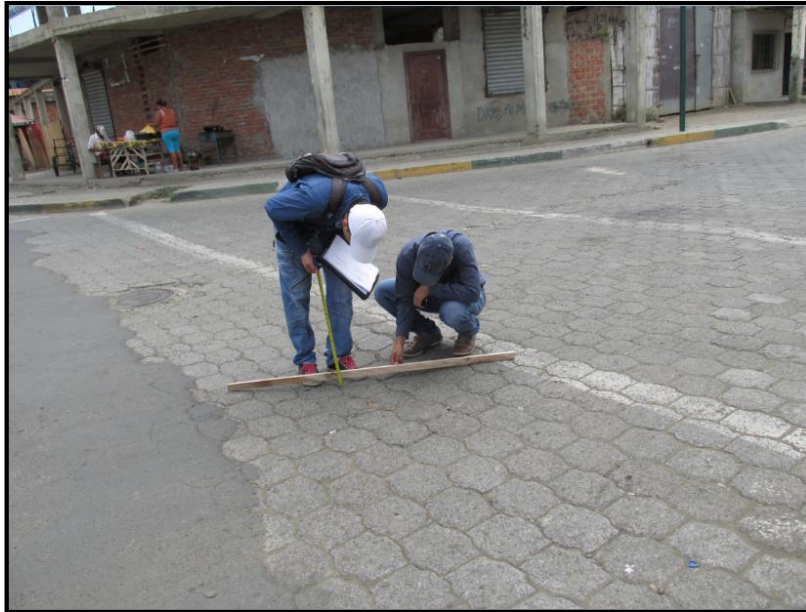
Tomando la altura de la depresión.

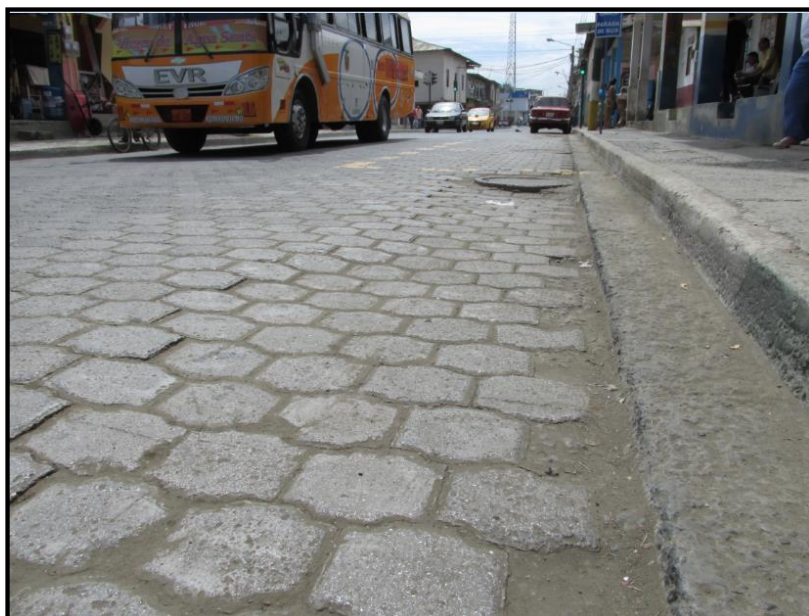
Ahuellamiento en el segundo tramo de la calle Bolívar.

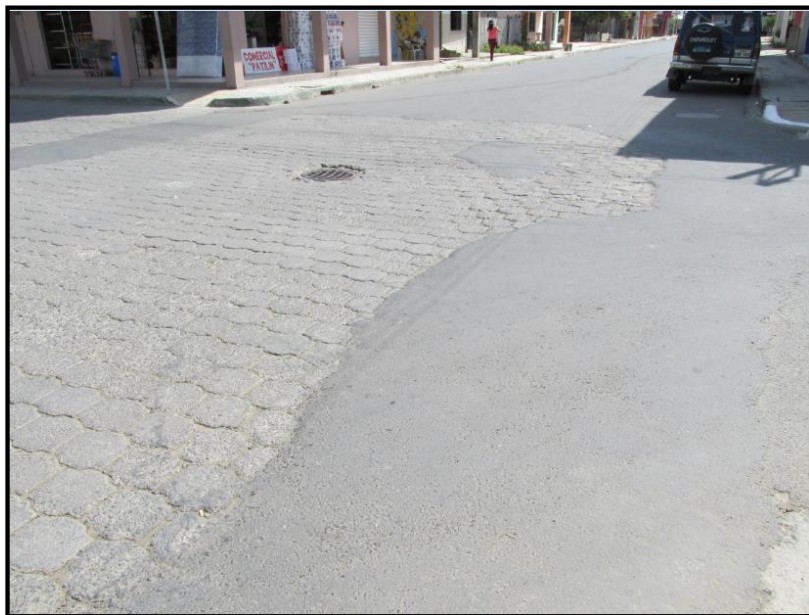
## CALLE 30 DE SEPTIEMBRE.

Estado actual de la calle.

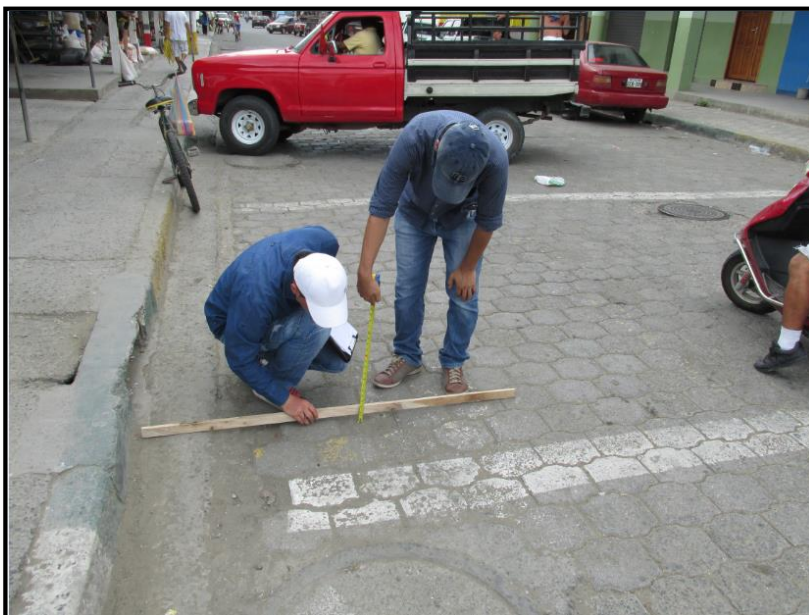
Tomando la profundidad del ahuellamiento en la calle.

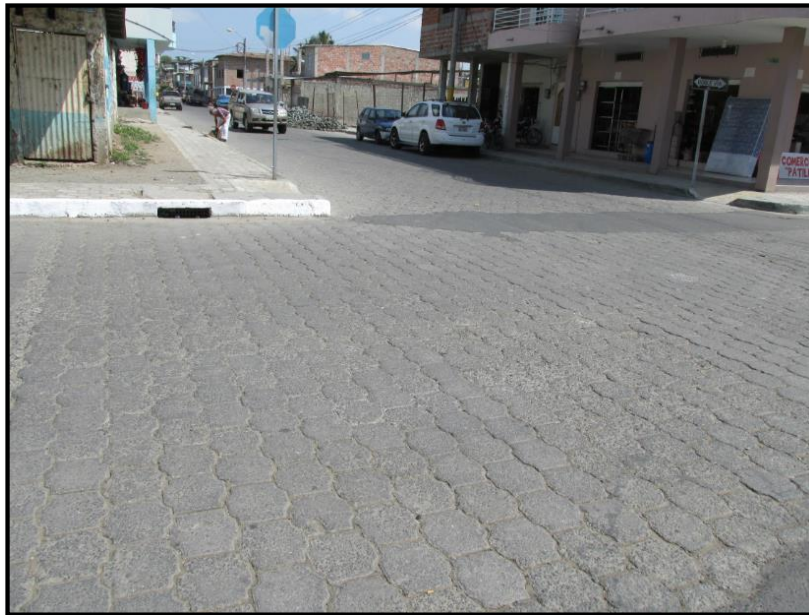
## **CALLE INDEPENDENCIA.**

Estado actual de la calle.

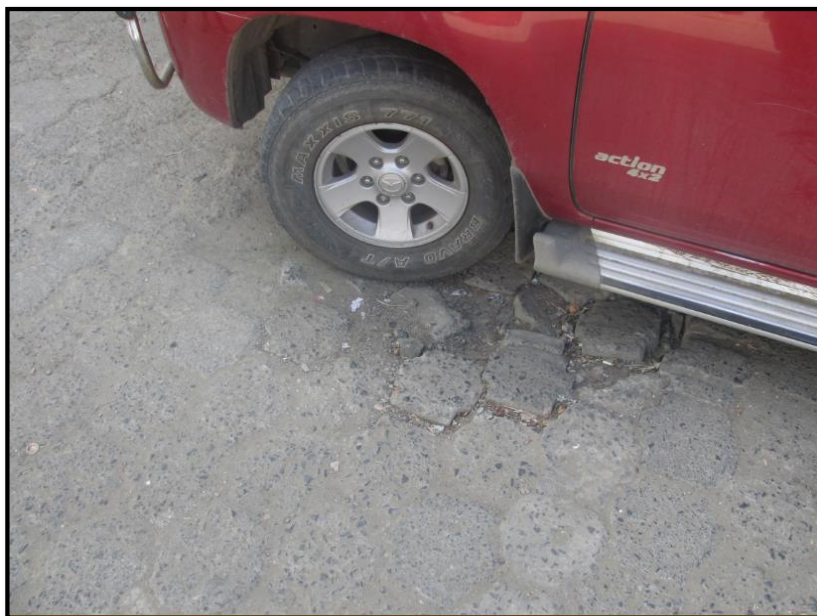
## CALLE ELOY ALFARO.

Depresión en la calle.

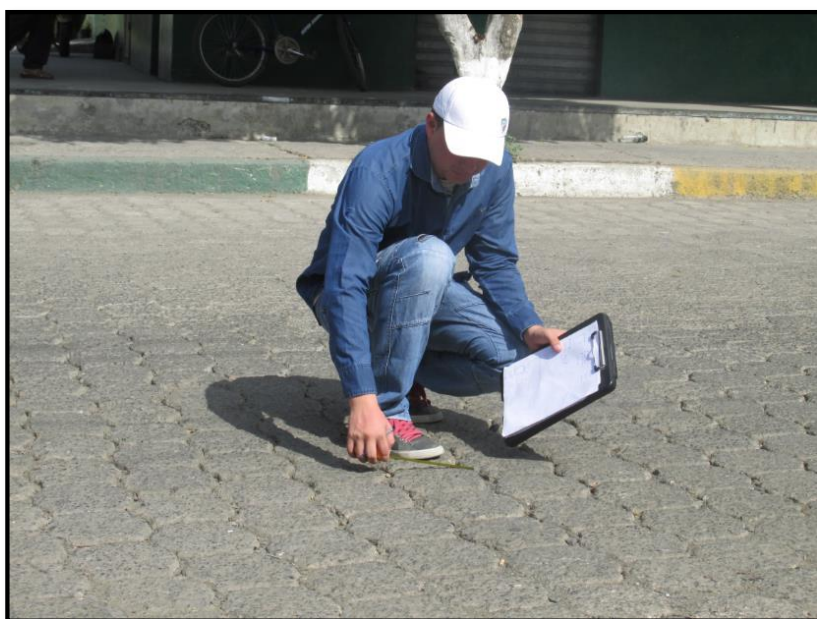
Medición de juntas abiertas.
