**UNIVERSIDAD TÉCNICA DE MANABÍ**

**Carrera de Ingeniería Eléctrica**

**“LEVANTAMIENTO Y DETECCIÓN DE PUNTOS CALIENTES MEDIANTE LA CÁMARA TERMOGRÁFICA EN EL ALIMENTADOR #1 SAN PLÁCIDO, SUBESTACIÓN PLAYA PRIETA – PIEDRA AZUL DE LA CNEL - EP UNIDAD DE NEGOCIO MANABÍ”**

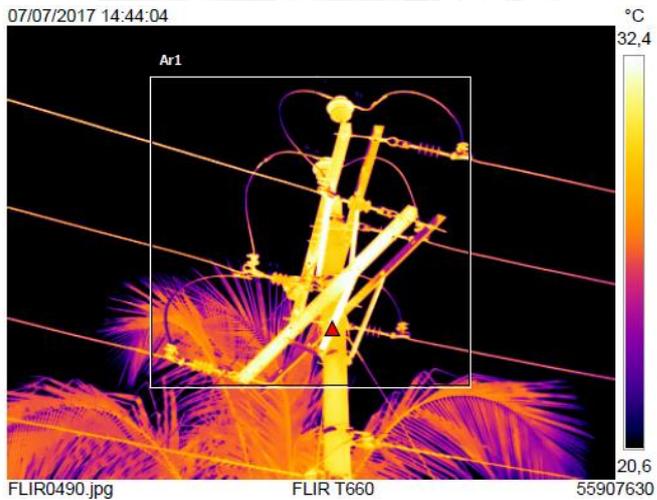
Medidas		°C
Ar1	Max	34,9
Parámetros		
Emisividad		0.95
Temp. refl.		26 °C
Distancia		13 m
Temp. atmosférica		27 °C
Temp. óptica ext.		20 °C
Trans. óptica ext.		1
Humedad relativa		75 %
Geolocalización		
Brújula		SO
Localización		S 1° 0' 24.92", W 80° 22' 22.77"
		<a href="http://maps.google.com/?z=17&amp;l=k&amp;q=-1.0069,-80.3730">http://maps.google.com/?z=17&amp;l=k&amp;q=-1.0069,-80.3730</a>
Nota		
POSTE # 5 SALIENDO DESDE LA S/E SIN NOVEDAD

**Análisis: Sin novedad**

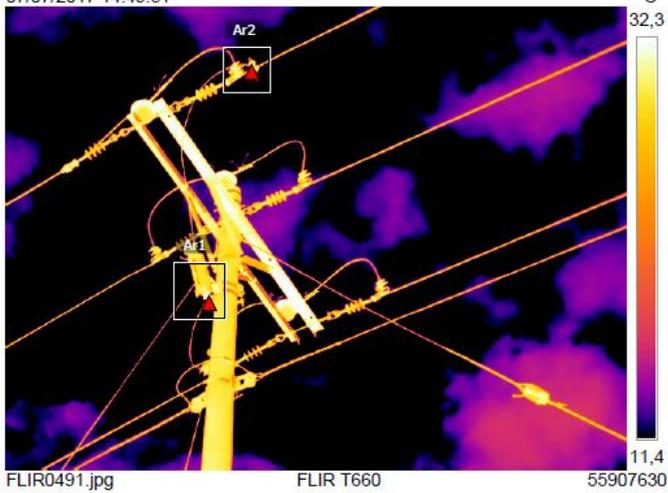
<b>Poste</b>	11
<b>Latitud</b>	-1.008086
<b>Longitud</b>	-80.370395
<b>Ele</b>	47.534386
<b>Fecha</b>	2016-11-03T16:51:07Z

(Basado en carga del 40%)  
**Incremento de temperatura= 44,4 °C**

**Análisis:** Actualmente el punto Ar1 se encuentra en un estado de sobrecalentamiento clase III. Se recomienda realizar un mantenimiento correctivo en la C.P.F, hasta la presente no se ha generado un PC en la grapa sin estribo por lo que a futuro se recomienda instalar dicha grapa con estribo.

**Nota**  
 POSTE 11 NO EXISTE NOVEDAD DE PUNTO CALIENTE SE RECOMIENDA INSTALAR GRAPA ESTRIBO EN LA DERIVACIÓN.

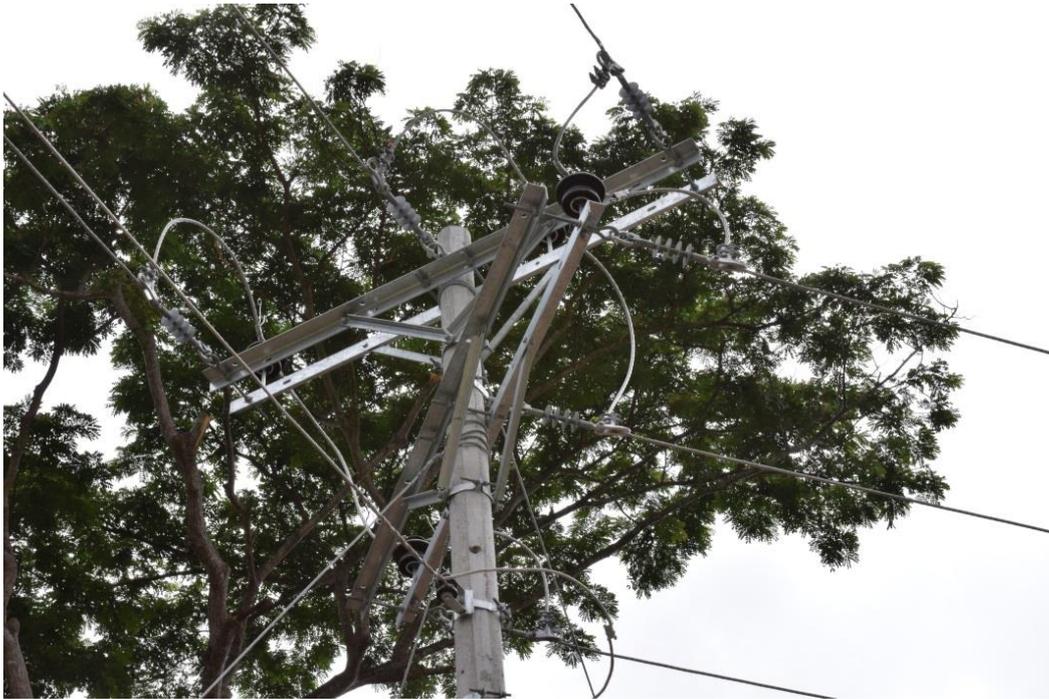
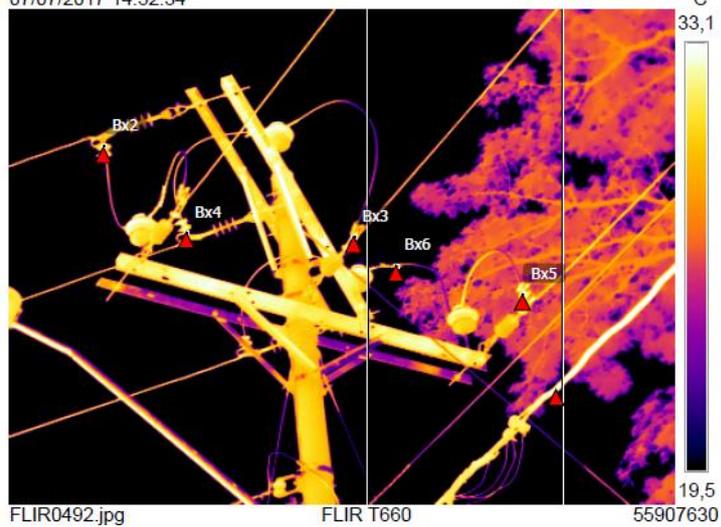
<b>Poste</b>	17
<b>Latitud</b>	-1.010827
<b>Longitud</b>	-80.368671
<b>Ele</b>	46.802521
<b>Fecha</b>	2016-11-03T16:47:02Z

Bx1	Max	33,0 °C
Bx2	Max	31,9 °C
Bx3	Max	31,8 °C
Bx4	Max	31,3 °C
Bx5	Max	32,5 °C
Bx6	Max	30,4 °C
Dt1	Bx5.Max - Bx6.Max	2,1 °C

**(Basado en carga del 40%)**  
**Incremento de temperatura= 26 °C**

**Análisis:** Actualmente el punto Bx5 se encuentra en un estado de sobrecalentamiento clase II. Se recomienda efectuar un mantenimiento preventivo en la GR indicada en la termografía por el punto Bx5.

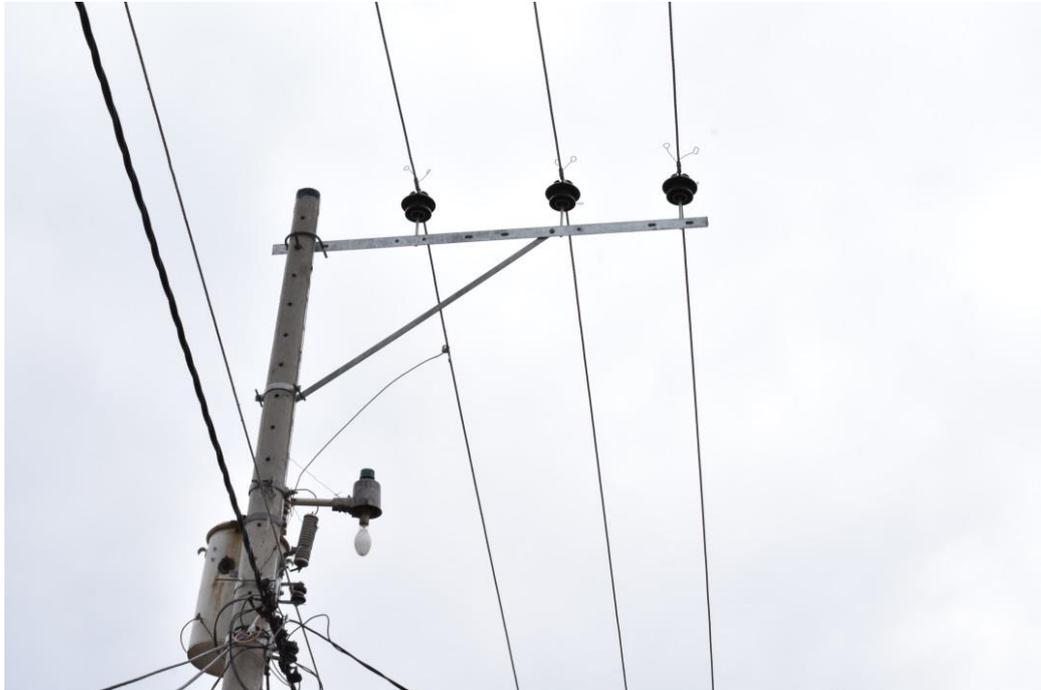
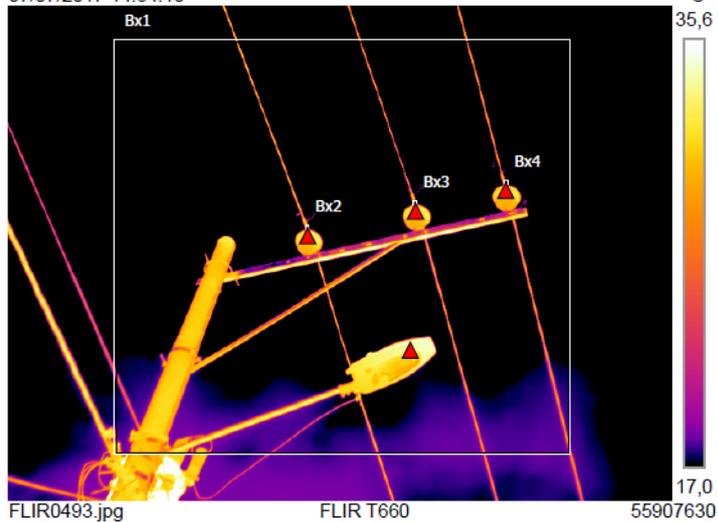
<b>Poste</b>	23
<b>Latitud</b>	-1.012815
<b>Longitud</b>	-80.368352
<b>Ele</b>	47.783260
<b>Fecha</b>	2016-11-03T16:42:28Z

Bx1	Max	35,6 °C
Bx2	Max	31,5 °C
Bx3	Max	30,9 °C
Bx4	Max	26,6 °C
Dt1	Bx2.Max - Bx4.Max	4,9 °C

**(Basado en carga del 40%)**

**Incremento de temperatura= 22 °C**

**Análisis:** Actualmente el punto Bx2 se encuentra en un estado de sobrecalentamiento (leve) clase II. Se recomienda efectuar un mantenimiento preventivo en el ACA indicado en la termografía por el punto Bx2.

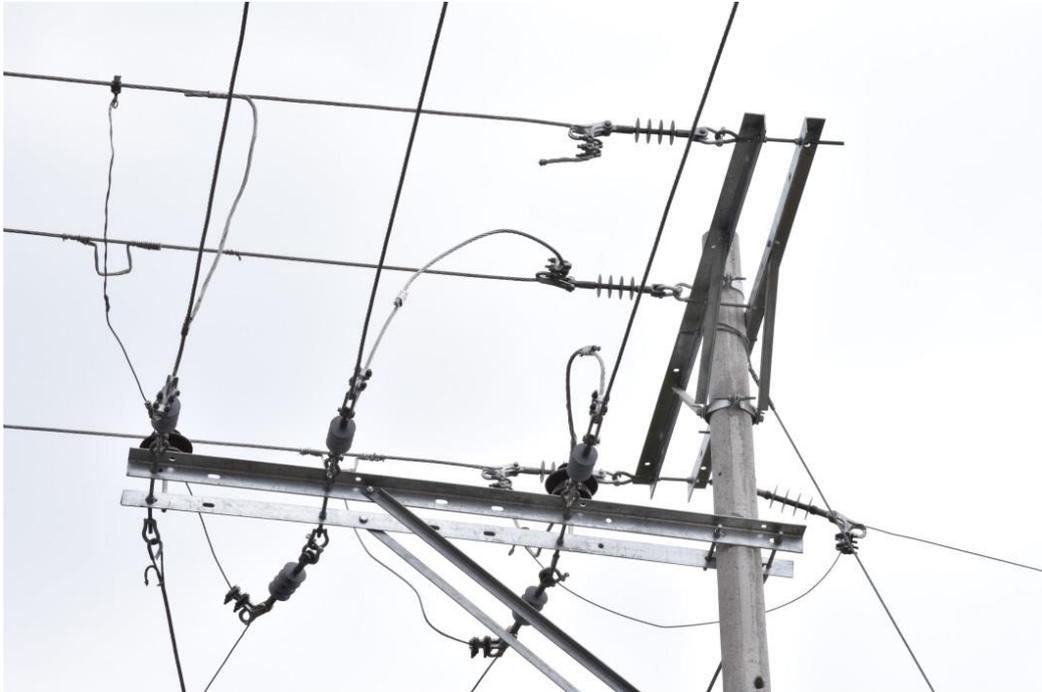
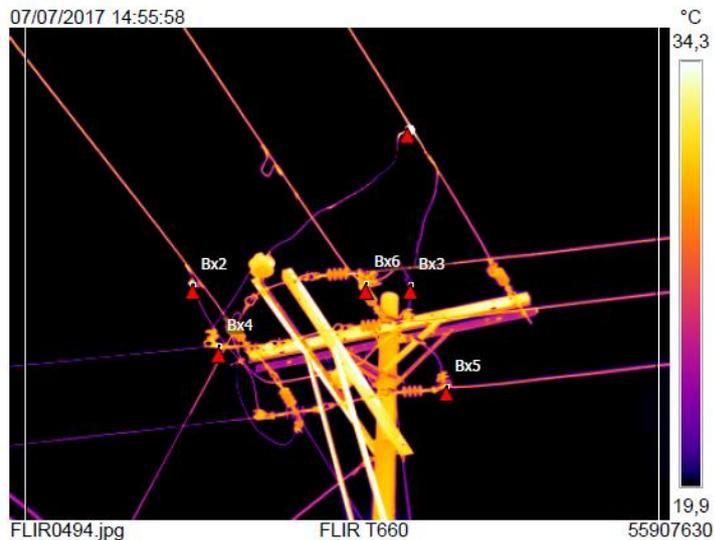
<b>Poste</b>	25
<b>Latitud</b>	-1.013294
<b>Longitud</b>	-80.367978
<b>Ele</b>	48.073093
<b>Fecha</b>	2016-11-03T16:41:11Z

Bx1	Max	64,8 °C
Bx2	Max	32,6 °C
Bx3	Max	33,0 °C
Bx4	Max	33,0 °C
Bx5	Max	31,3 °C
Bx6	Max	31,2 °C
Dt1	Bx1.Max - Bx6.Max	33,5 °C

**(Basado en carga del 40%)**

**Incremento de temperatura= 155,2 °C**

**Análisis:** Actualmente el punto Bx1 se encuentra en un estado de sobrecalentamiento clase III. Existe PC excesivo se recomienda efectuar un mantenimiento correctivo en el GDCCDL indicado en la termografía por el punto Bx1.

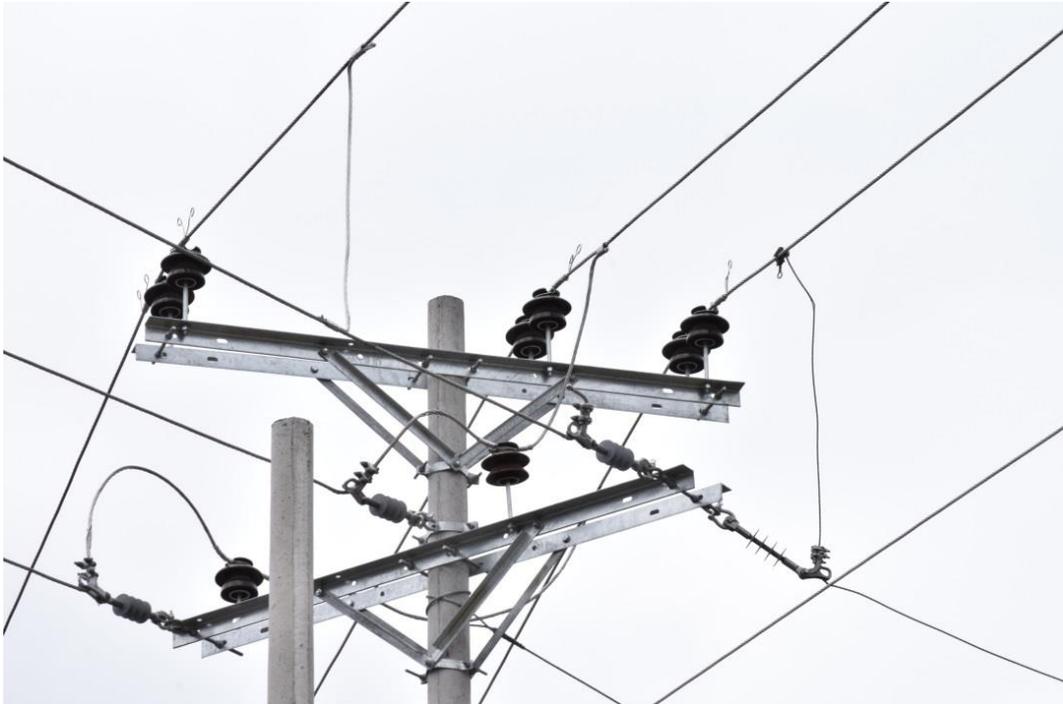
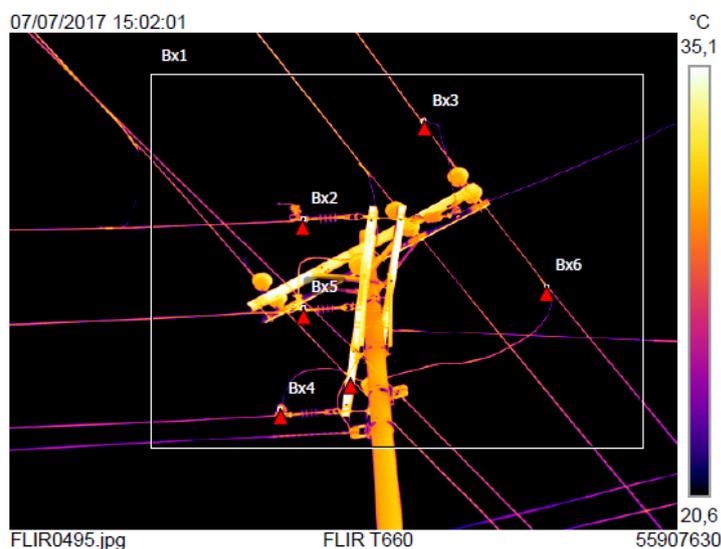
<b>Poste</b>	27
<b>Latitud</b>	-1.013837
<b>Longitud</b>	-80.368601
<b>Ele</b>	48.361275
<b>Fecha</b>	2016-11-03T16:39:28Z

Bx1	Max	37,1 °C
Bx2	Max	31,4 °C
Bx3	Max	31,1 °C
Bx4	Max	31,2 °C
Bx5	Max	32,1 °C
Bx6	Max	31,8 °C
Dt1	Bx5.Max - Bx2.Max	0,7 °C

(Basado en carga del 40%)  
**Incremento de temperatura= 24,4 °C**

**Análisis:** Actualmente el punto Bx5 se encuentra en un estado de sobrecalentamiento (leve) clase II. Se recomienda efectuar un mantenimiento preventivo en el GR indicada en la termografía por el punto Bx5.

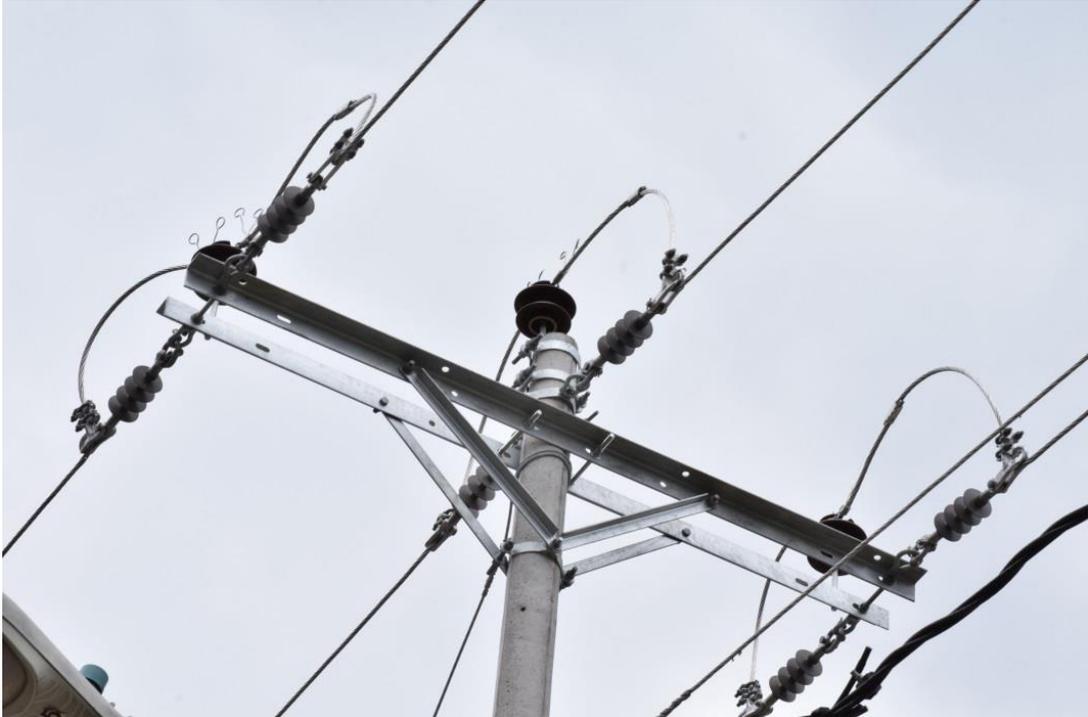
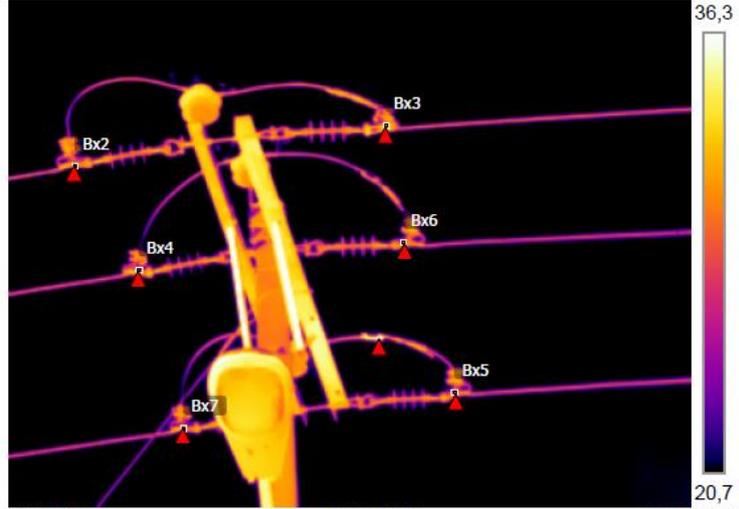
<b>Poste</b>	28
<b>Latitud</b>	-1.013951
<b>Longitud</b>	-80.368234
<b>Ele</b>	46.795063
<b>Fecha</b>	2016-11-03T16:38:13Z

Bx1	Max	37,8 °C
Bx2	Max	31,5 °C
Bx3	Max	33,1 °C
Bx4	Max	31,2 °C
Bx5	Max	30,8 °C
Bx6	Max	29,9 °C
Bx7	Max	31,4 °C
Dt1	Bx3.Max - Bx6.Max	3,1 °C

**(Basado en carga del 40%)**  
**Incremento de temperatura= 47,2 °C**

**Análisis:** En la siguiente termografía el Ar1 consta de un sobrecalentamiento (leve) de clase II.

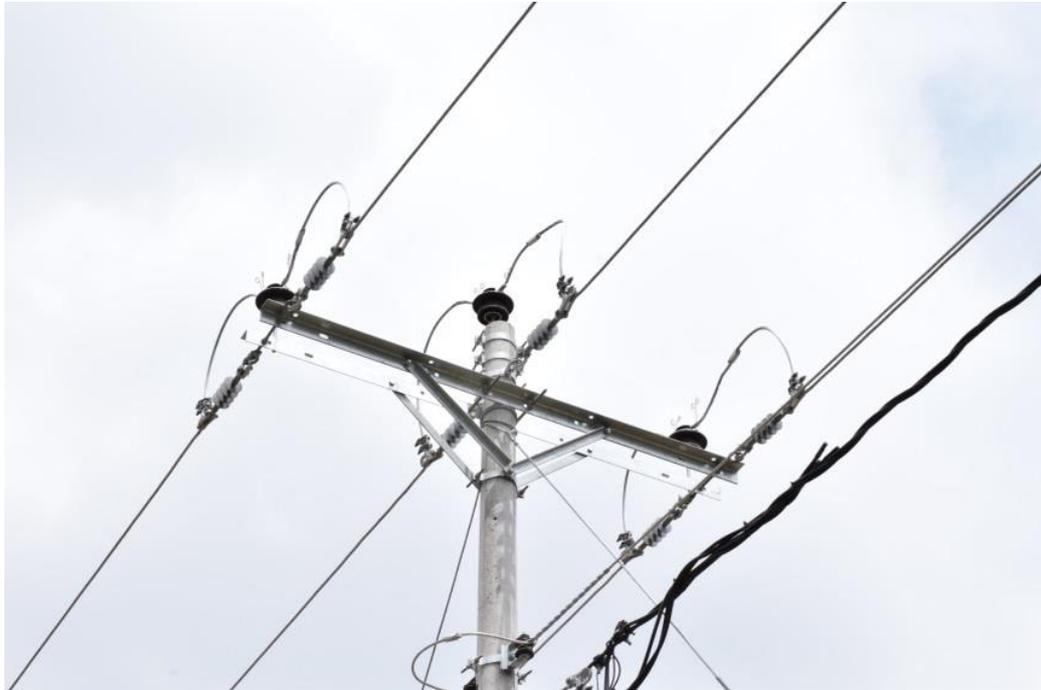
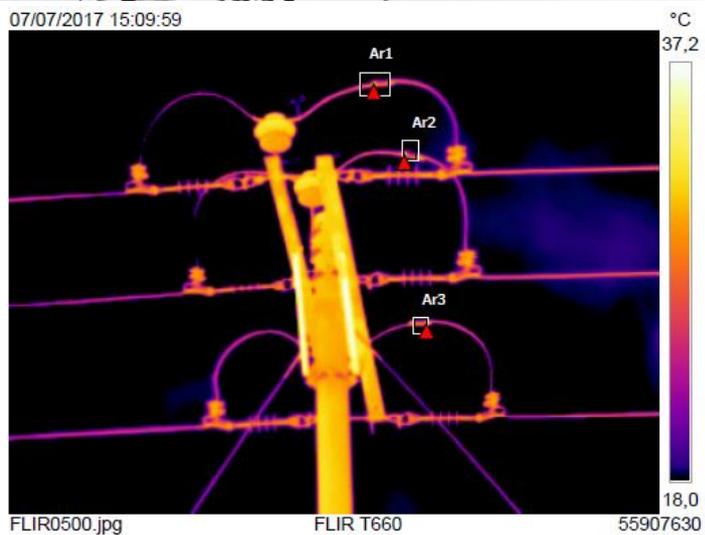
<b>Poste</b>	58
<b>Latitud</b>	-1.020225
<b>Longitud</b>	-80.358768
<b>Ele</b>	49.661766
<b>Fecha</b>	2016-11-03T16:16:11Z

Medidas		°C
Ar1	Max	30,2
Ar2	Max	30,4
Ar3	Max	30,2

Nota  
POSTE 58 S/N

**(Basado en carga del 40%)**  
**Incremento de temperatura= 13,6 °C**

**Análisis:** En la siguiente termografía el Ar1 consta de un sobrecalentamiento (leve) de clase II.

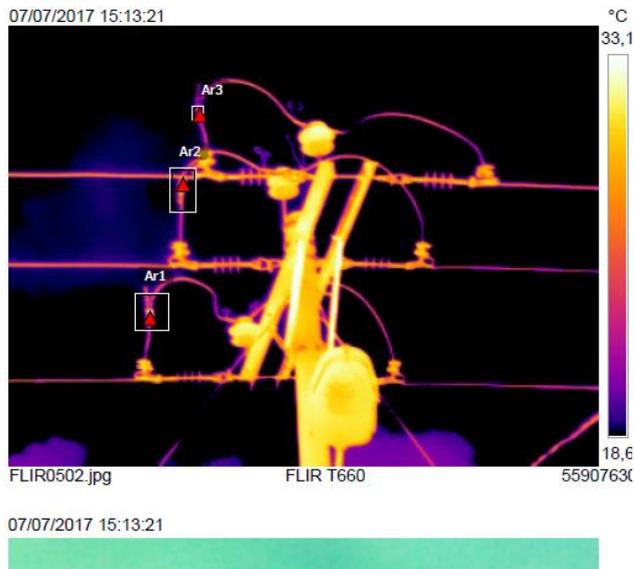
Nota  
POSTE 69 S/N

**(Basado en carga del 40%)**  
**Incremento de temperatura= 30,8 °C**

**Análisis:** En la siguiente termografía el Ar1 consta de un sobrecalentamiento (leve) de clase III, con lo cual requiere un mantenimiento a futuro.

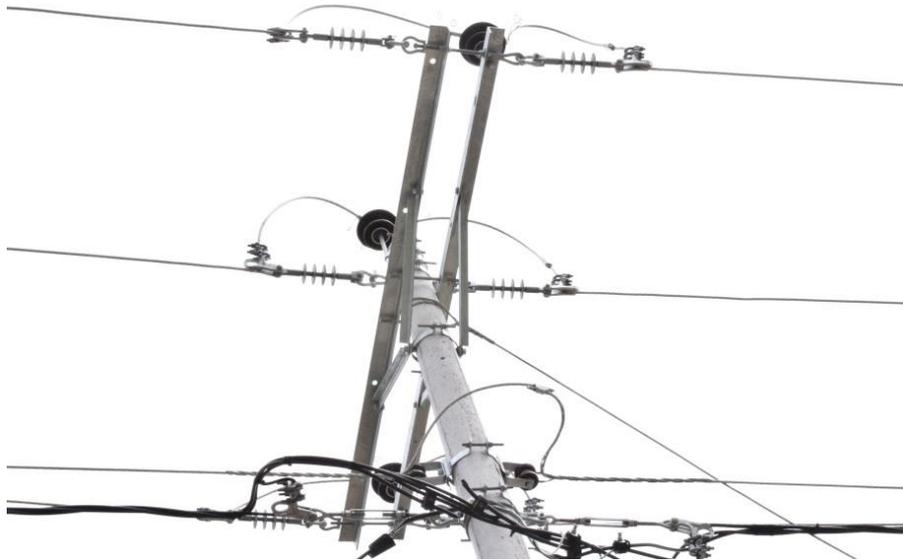
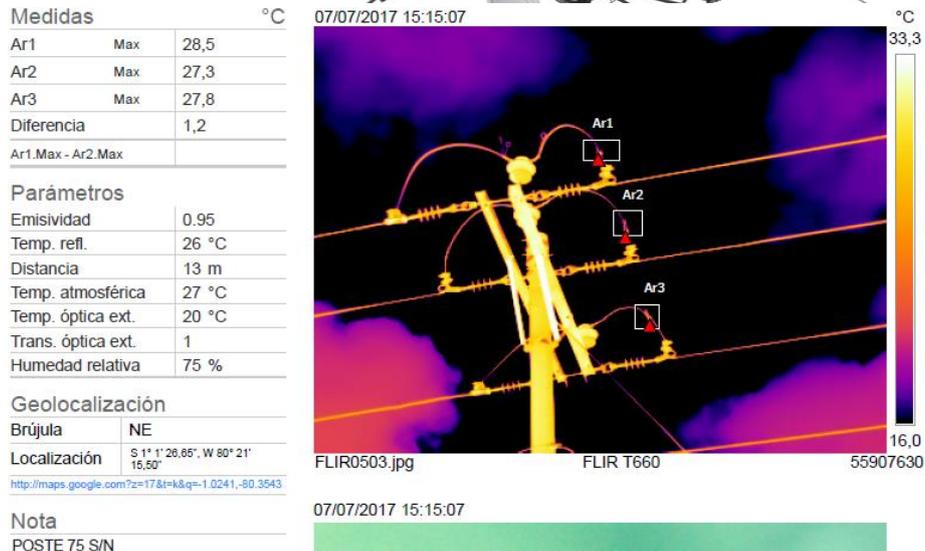
<b>Poste</b>	75
<b>Latitud</b>	-1.023928
<b>Longitud</b>	-80.354285
<b>Ele</b>	51.036369
<b>Fecha</b>	2016-11-03T16:03:54Z

**(Basado en carga del 40%)  
Incremento de temperatura= 6 °C**

**Análisis:** En la siguiente termografía el Ar1 consta de un sobrecalentamiento (leve) de clase II.

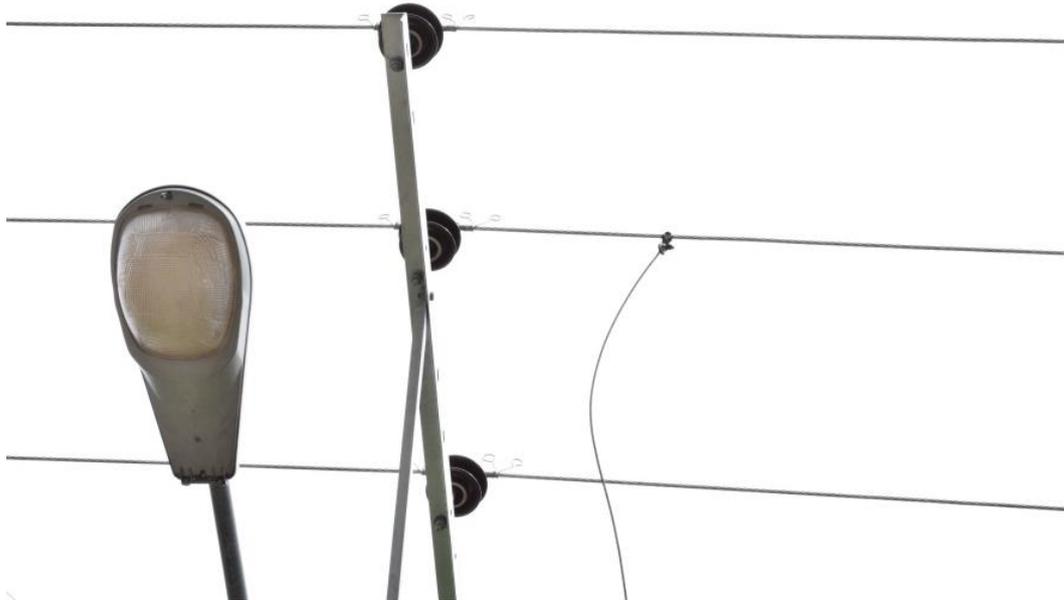
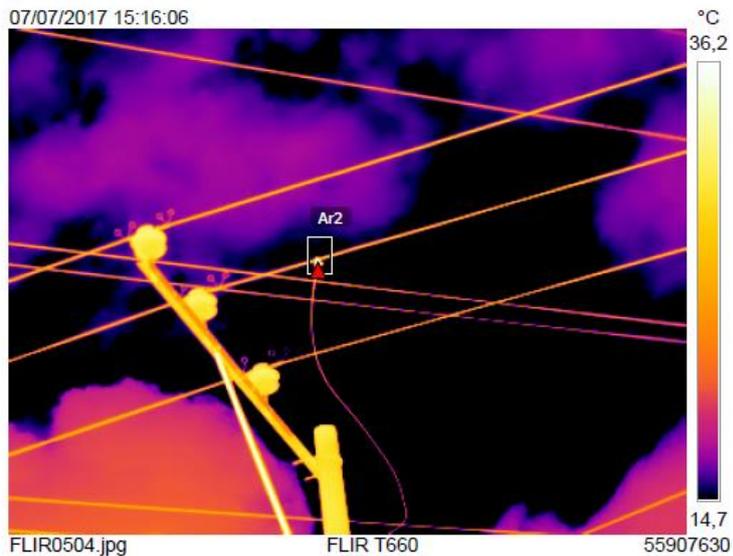
<b>Poste</b>	77
<b>Latitud</b>	-1.024224
<b>Longitud</b>	-80.353602
<b>Ele</b>	51.307240
<b>Fecha</b>	2016-11-03T16:01:28Z

<b>Medidas</b>		°C
Ar2	Max	35,8

**(Basado en carga del 40%)**  
**Incremento de temperatura= 35,2 °C**

**Análisis:** En la siguiente termografía el Ar2 consta de un sobrecalentamiento (leve) de clase III.

**Nota**  
 POSTE 77 SE RECOMIENDA  
 INSTALAR GRAPA ESTRIBO EN ESTA  
 DERIVACIÓN

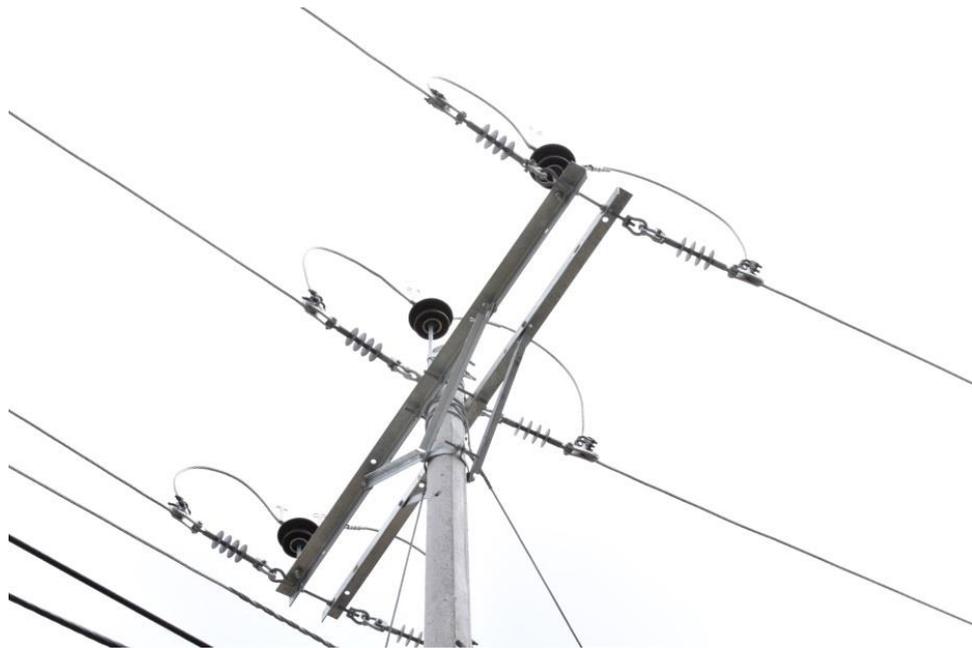
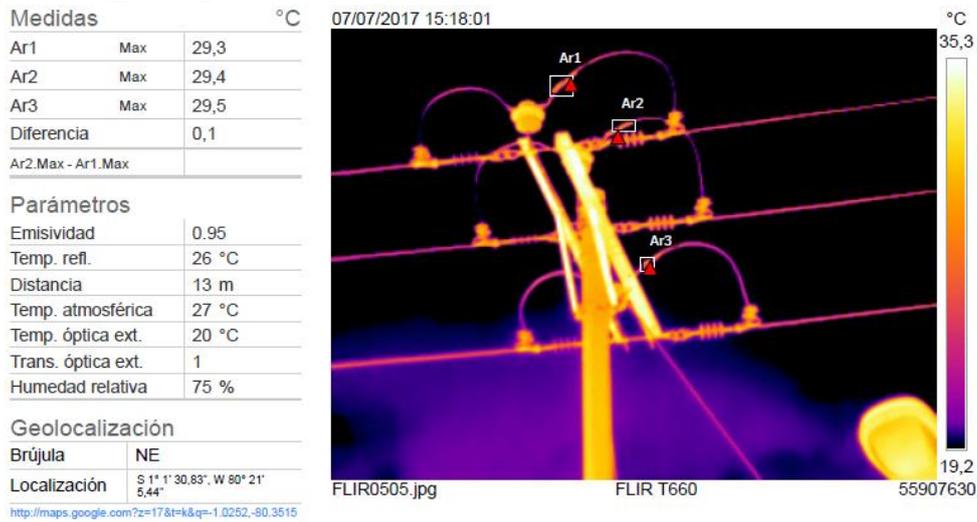
<b>Poste</b>	83
<b>Latitud</b>	-1.025119
<b>Longitud</b>	-80.351489
<b>Ele</b>	52.124313
<b>Fecha</b>	2016-11-03T15:57:04Z

**(Basado en carga del 40%)**  
**Incremento de temperatura= 10 °C**

**Análisis:** En la siguiente termografía el Ar2 consta de un sobrecalentamiento (leve) de clase II.

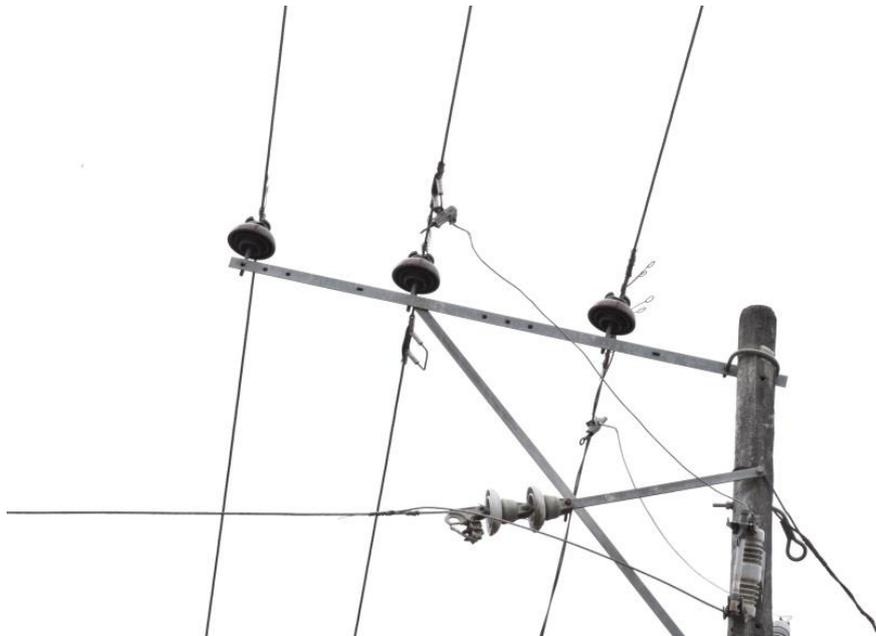
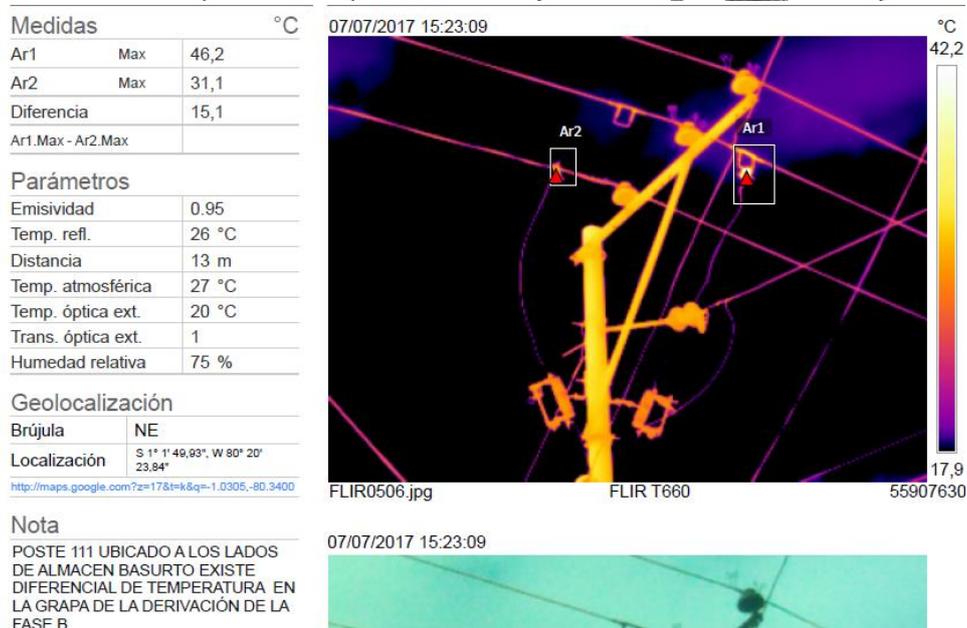
<b>Poste</b>	111
<b>Latitud</b>	-1.030458
<b>Longitud</b>	-80.339832
<b>Ele</b>	51.328266
<b>Fecha</b>	2016-11-03T15:30:59Z

**Incremento de temperatura= 36,8 °C**

**Análisis:** En la siguiente termografía el Ar1 consta de un sobrecalentamiento de clase III. Se recomienda colocar estribos en las grapas en caliente.

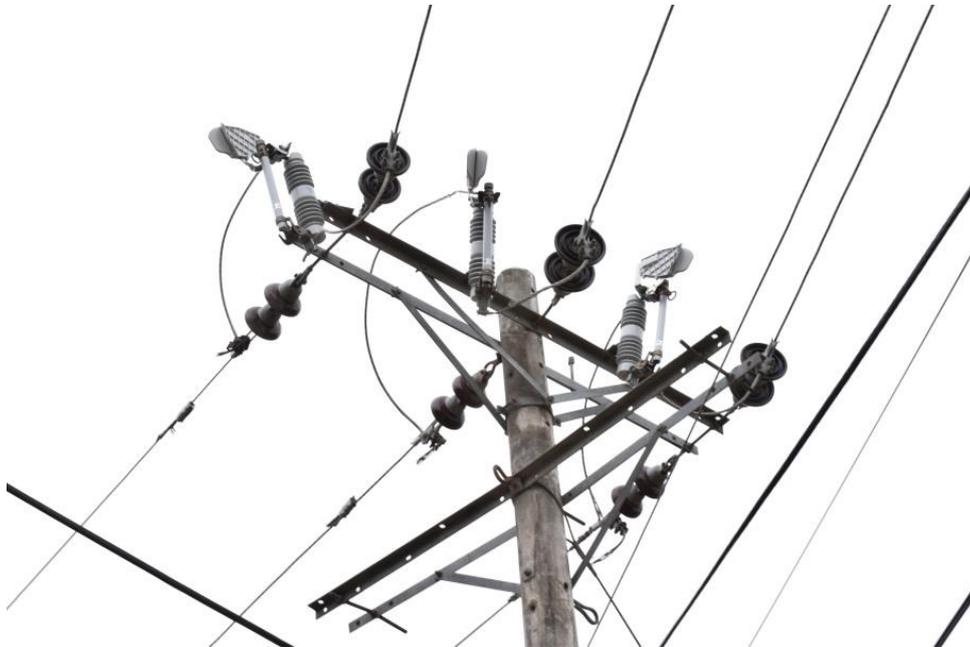
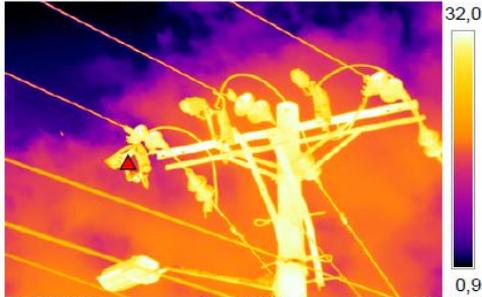
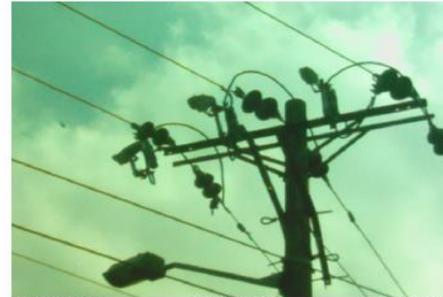
<b>Poste</b>	119
<b>Latitud</b>	-1.031408
<b>Longitud</b>	-80.336300
<b>Ele</b>	52.364368
<b>Fecha</b>	2016-11-03T15:21:17Z

Ar1 Max 34,0 °C

**Análisis:** En la siguiente termografía el Ar1 consta de un sobrecalentamiento de clase II en la CPF. Se recomienda realizar un mantenimiento preventivo y colocar estribos en las grapas en caliente.

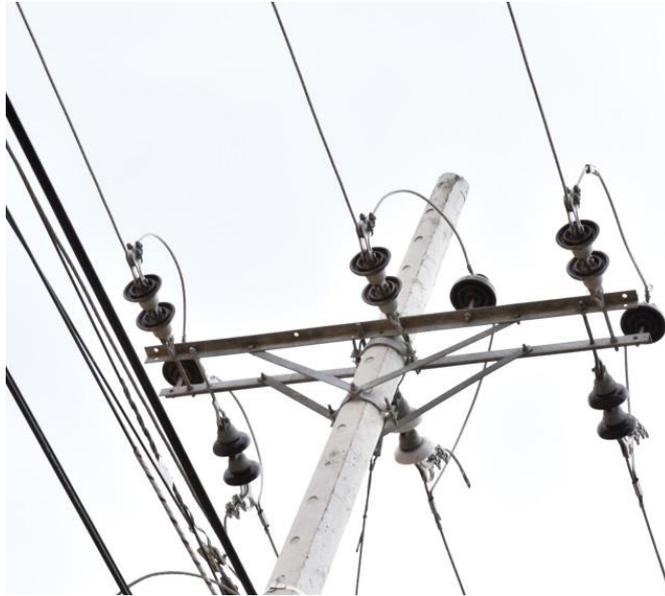
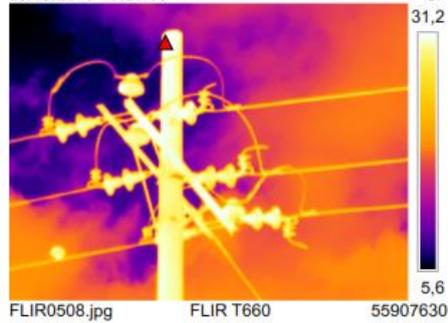
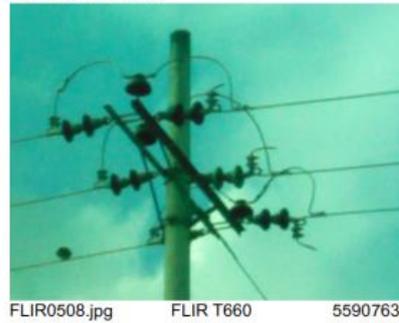
<b>Poste</b>	121
<b>Latitud</b>	-1.032046
<b>Longitud</b>	-80.335698
<b>Ele</b>	52.536366
<b>Fecha</b>	2016-11-03T15:20:13Z

**Análisis: Sin novedad**

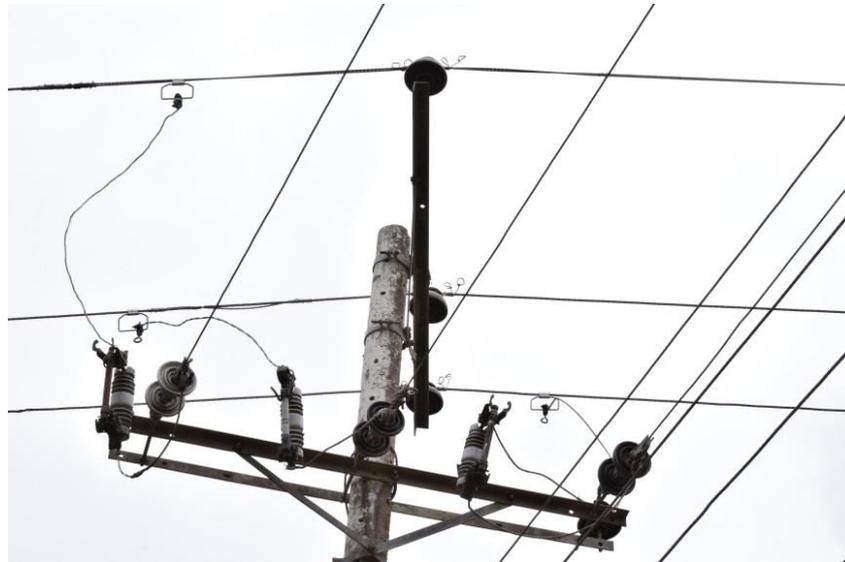
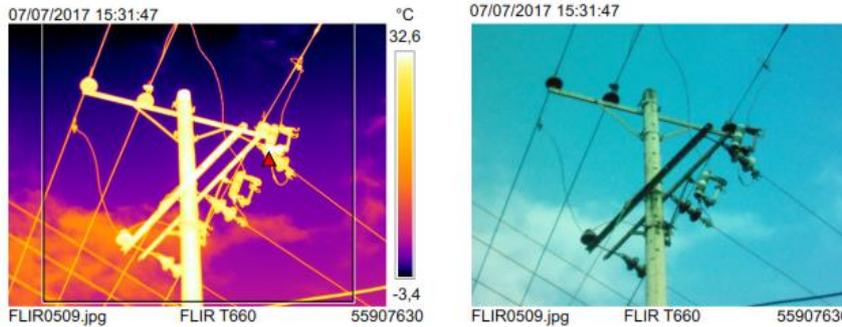
<b>Poste</b>	130
<b>Latitud</b>	-1.035590
<b>Longitud</b>	-80.331898
<b>Ele</b>	50.575115
<b>Fecha</b>	2016-11-03T14:51:30Z

Medidas		°C
Ar1	Max	93,4
Parámetros		
Emisividad		0.95
Temp. refl.		26 °C
Distancia		13 m
Temp. atmosférica		27 °C
Temp. óptica ext.		20 °C
Trans. óptica ext.		1
Humedad relativa		75 %

**Observación: (Basado en carga del 40%)**  
**Incremento de temperatura= 265,6 °C**

**Análisis:** En la siguiente termografía el Ar1 consta de un sobrecalentamiento de clase III. Se recomienda colocar estribos en las grapas en caliente. Se recomienda realizar un mantenimiento correctivo para prevenir un corte de suministro eléctrico intempestivo.

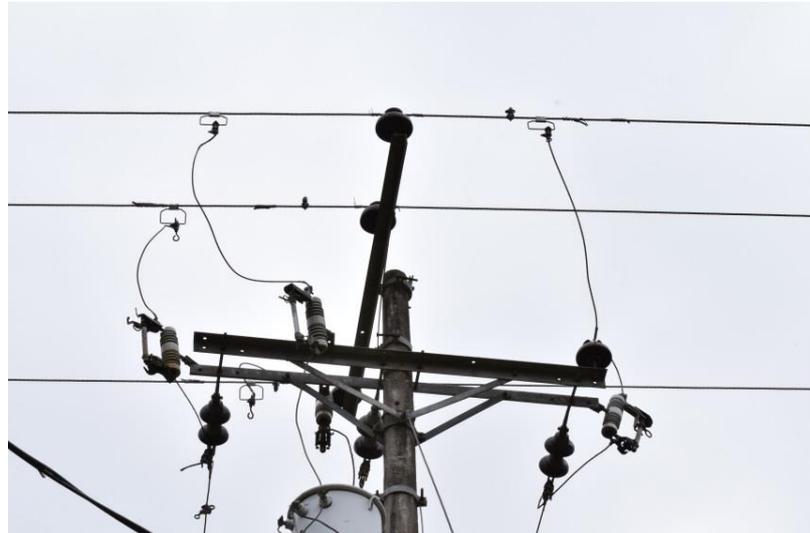
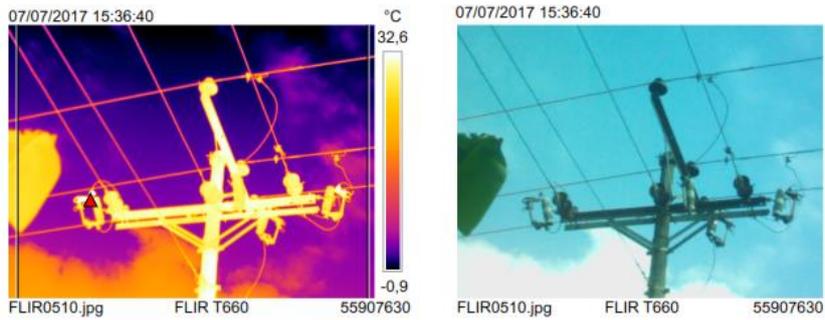
<b>Poste</b>	136
<b>Latitud</b>	-1.037657
<b>Longitud</b>	-80.327178
<b>Ele</b>	52.905449
<b>Fecha</b>	2016-11-03T14:27:55Z

Medidas		°C
Ar1	Max:	125,1
Parámetros		
Emisividad		0.95
Temp. refl.		26 °C
Distancia		13 m
Temp. atmosférica		27 °C
Temp. óptica ext.		20 °C
Trans. óptica ext.		1
Humedad relativa		75 %

**Observación: (Basado en carga del 40%)  
Incremento de temperatura= 392,4 °C**

**Análisis:** En la siguiente termografía el Ar1 consta de un sobrecalentamiento de clase III. Excesivo PC en la caja portafusibles. Se recomienda efectuar un mantenimiento correctivo de carácter urgente.

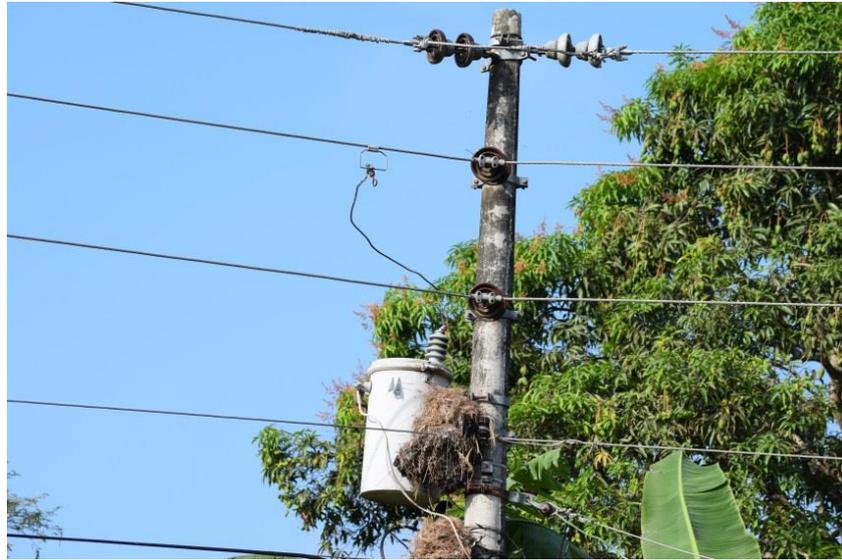
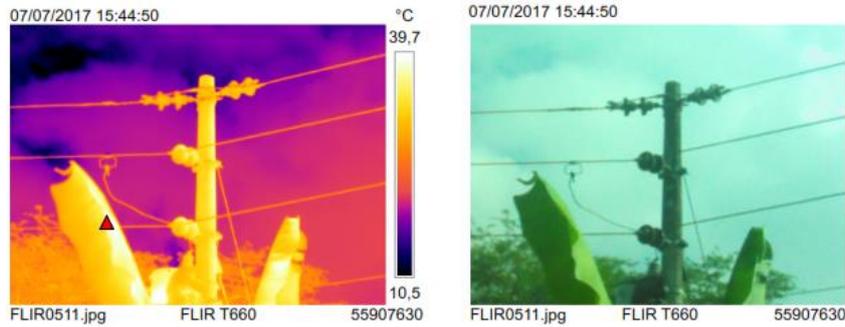
<b>Poste</b>	157
<b>Latitud</b>	-1.045447
<b>Longitud</b>	-80.313968
<b>Ele</b>	53.153370
<b>Fecha</b>	2016-11-03T12:52:35Z

Medidas		°C
Ar1	Max	42,3
Parámetros		
Emisividad		0.95
Temp. refl.		26 °C
Distancia		13 m
Temp. atmosférica		27 °C
Temp. óptica ext.		20 °C
Trans. óptica ext.		1
Humedad relativa		75 %

**Análisis: Sin novedad**

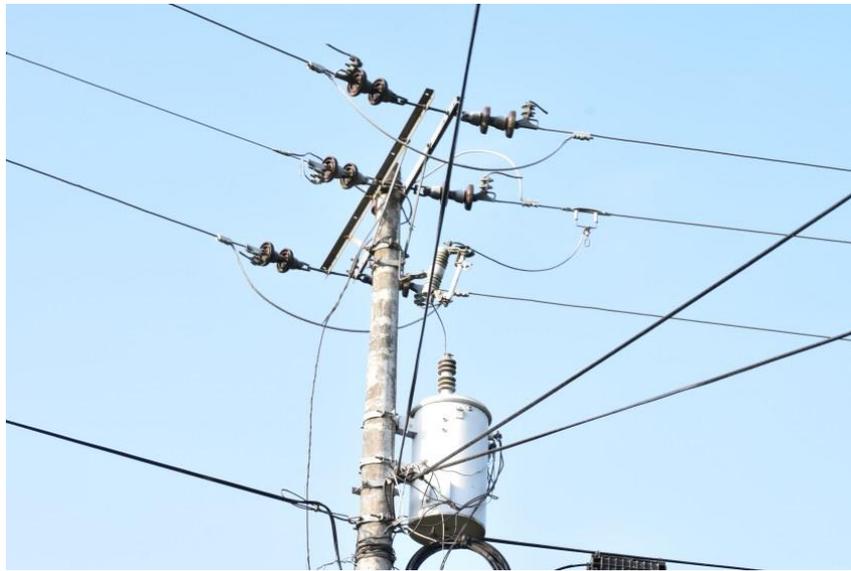
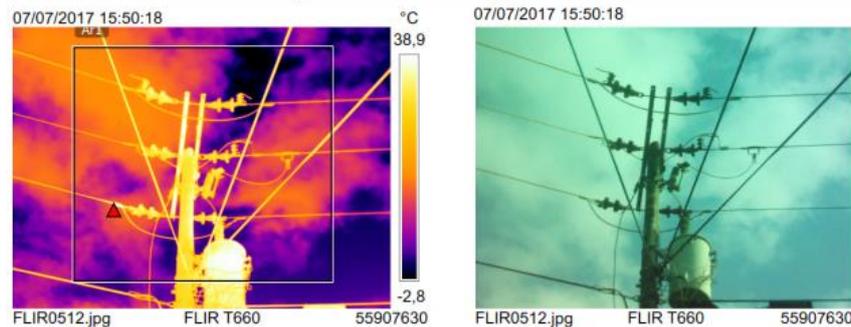
<b>Poste</b>	161
<b>Latitud</b>	-1.047506
<b>Longitud</b>	-80.311002
<b>Ele</b>	55.311981
<b>Fecha</b>	2016-11-03T12:30:27Z

Medidas		°C
Ar1	Max	83,9
<b>Parámetros</b>		
Emisividad	0.95	
Temp. refl.	26 °C	
Distancia	13 m	
Temp. atmosférica	27 °C	
Temp. óptica ext.	20 °C	
Trans. óptica ext.	1	
Humedad relativa	75 %

**Observación: (Basado en carga del 40%)  
Incremento de temperatura= 227,6 °C**

**Análisis:** En la siguiente termografía el Ar1 consta de un sobrecalentamiento de clase III. Excesivo PC en la GR indicada en la termografía. Se recomienda efectuar un mantenimiento correctivo de carácter urgente.

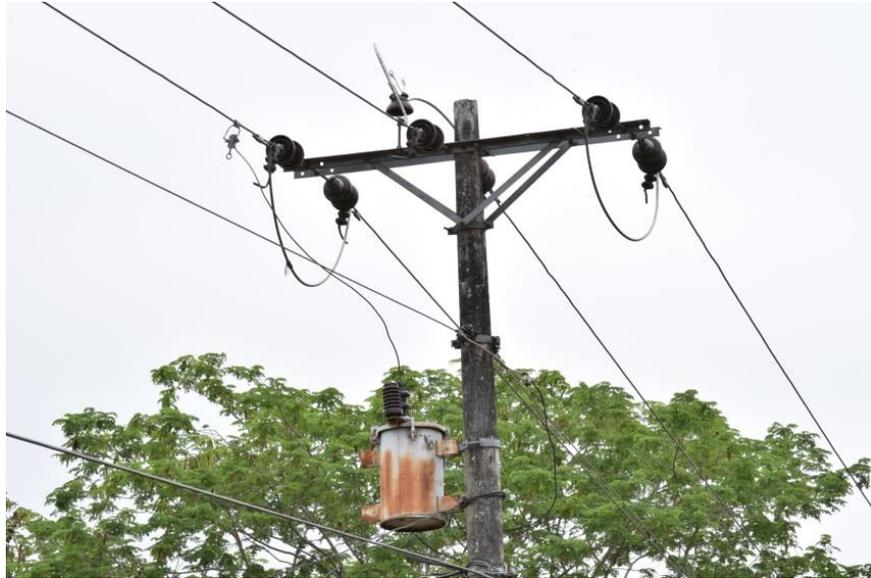
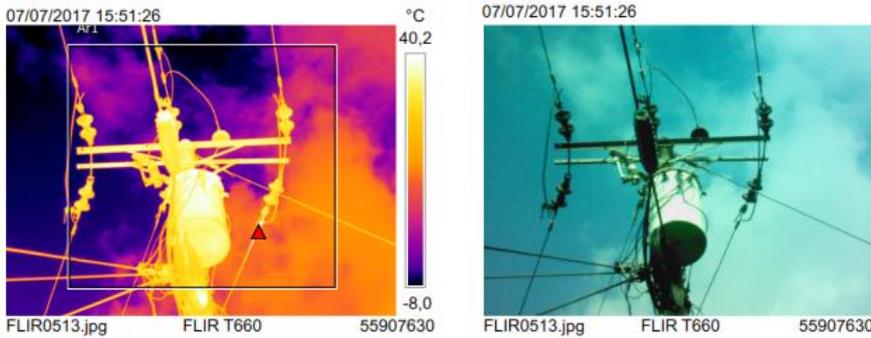
<b>Poste</b>	186
<b>Latitud</b>	-1.051191
<b>Longitud</b>	-80.294710
<b>Ele</b>	65.568810
<b>Fecha</b>	2016-10-19T16:23:55Z

Medidas		°C
Ar1	Max	87,2
Parámetros		
Emisividad		0.95
Temp. refl.		26 °C
Distancia		13 m
Temp. atmosférica		27 °C
Temp. óptica ext.		20 °C
Trans. óptica ext.		1
Humedad relativa		75 %

**Observación: (Basado en carga del 40%)  
Incremento de temperatura= 45,2 °C**

**Análisis:** En la siguiente termografía el Ar1 consta de un sobrecalentamiento de clase III. PC en el ACA indicada en la termografía. Se recomienda efectuar un mantenimiento correctivo.

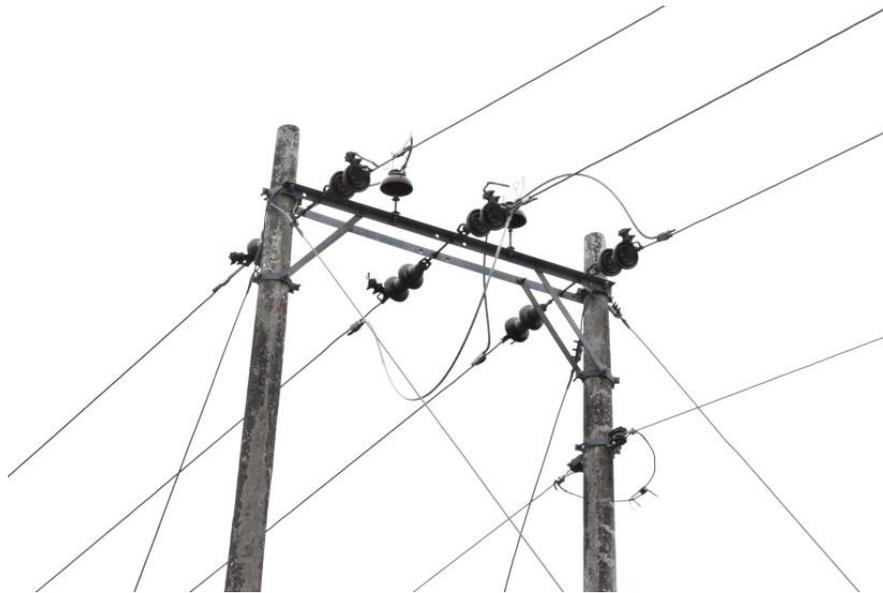
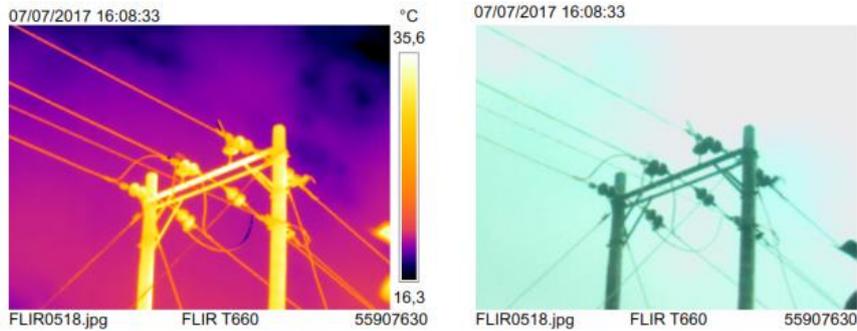
<b>Poste</b>	190
<b>Latitud</b>	-1.051818
<b>Longitud</b>	-80.290562
<b>Ele</b>	69.228180
<b>Fecha</b>	2016-10-19T15:57:22Z

Medidas		°C
Ar1	Max	39,3
Parámetros		
Emisividad	0.95	
Temp. refl.	26 °C	
Distancia	16 m	
Temp. atmosférica	27 °C	
Temp. óptica ext.	20 °C	
Trans. óptica ext.	1	
Humedad relativa	75 %

**Observación: (Basado en carga del 40%)  
Incremento de temperatura= 49,2 °C**

**Análisis:** En la siguiente termografía el Ar1 consta de un sobrecalentamiento de clase III. PC en la CPF indicada en la termografía. Se recomienda efectuar un mantenimiento correctivo.

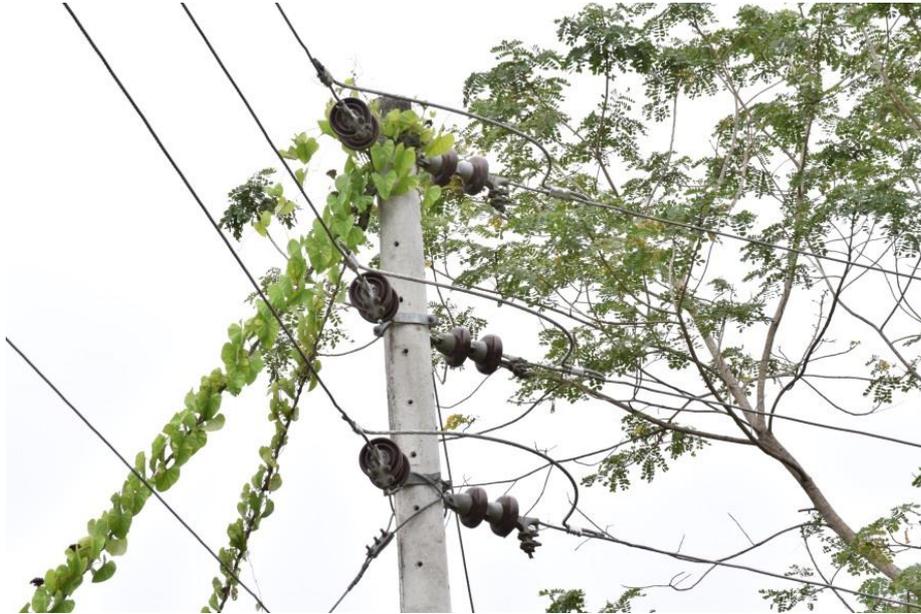
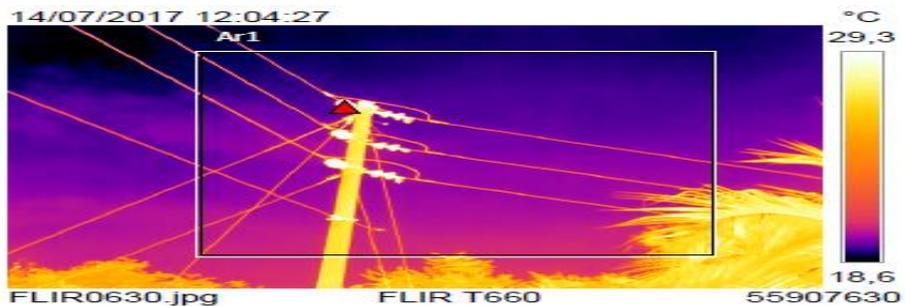
<b>Poste</b>	208
<b>Latitud</b>	-1.054488
<b>Longitud</b>	-80.279634
<b>Ele</b>	72.708366
<b>Fecha</b>	2016-10-19T15:11:47Z

Medidas		°C
Ar1	Max	32,4
Parámetros		
Emisividad		0.95
Temp. refl.		26 °C
Distancia		13 m
Temp. atmosférica		26 °C
Temp. óptica ext.		20 °C
Trans. óptica ext.		1
Humedad relativa		79 %

**Observación: (Basado en carga del 40%)**  
**Incremento de temperatura= 25,6 °C**

**Análisis:** En la siguiente termografía el Ar1 consta de un sobrecalentamiento de clase II. PC en un EEL indicada en la termografía. Se recomienda efectuar un mantenimiento preventivo.

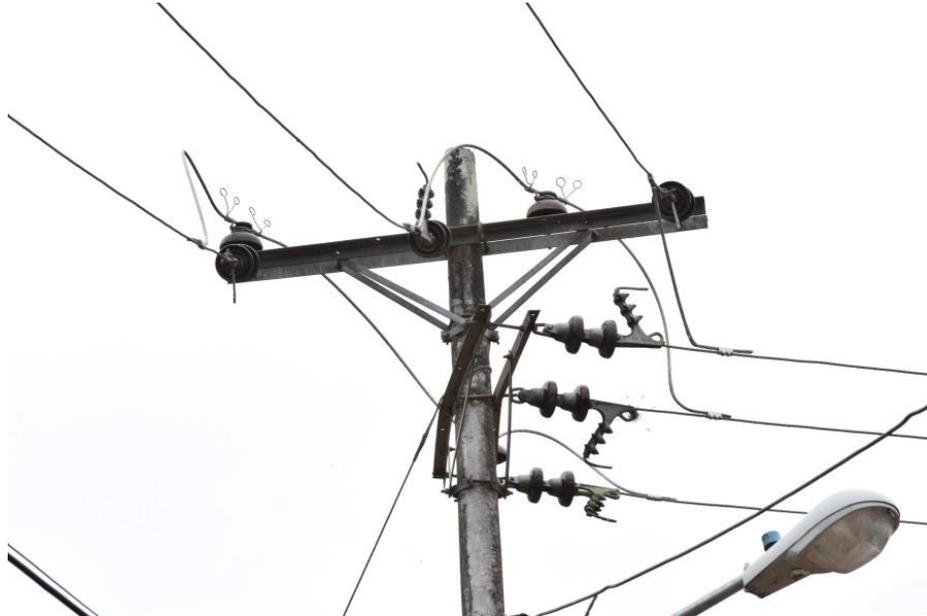
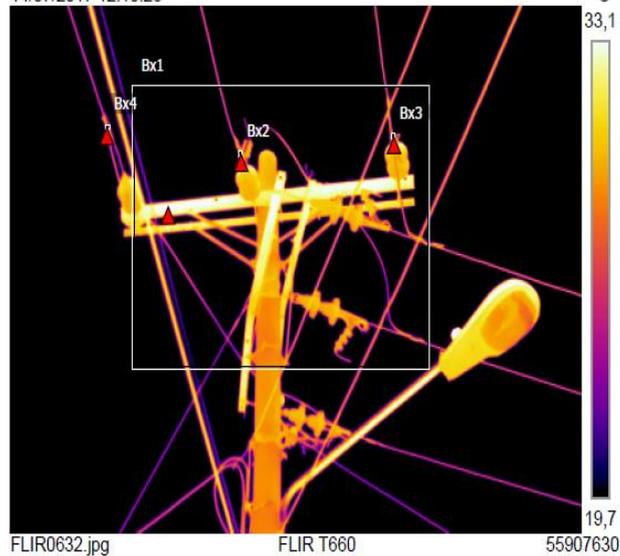
<b>Poste</b>	216
<b>Latitud</b>	-1.052552
<b>Longitud</b>	-80.274832
<b>Ele</b>	76.501099
<b>Fecha</b>	2016-10-19T14:38:01Z

Bx1	Max	33,3 °C
Bx2	Max	29,9 °C
Bx3	Max	30,2 °C
Bx4	Max	29,1 °C
Dt1	Bx3.Max - Bx4.Max	1,1 °C

**Observación: (Basado en carga del 40%)**  
**Incremento de temperatura= 16,8 °C**

**Análisis:** En la siguiente termografía el Bx3 consta de un sobrecalentamiento de clase II. En la G.R indicada en la termografía por el punto Bx3 se recomienda efectuar un mantenimiento preventivo.
