**UNIVERSIDAD TÉCNICA DE MANABÍ**

**Carrera de Ingeniería Eléctrica**

**“LEVANTAMIENTO Y DETECCIÓN DE PUNTOS CALIENTES MEDIANTE LA CÁMARA TERMOGRÁFICA EN EL ALIMENTADOR #1 SAN PLÁCIDO, SUBESTACIÓN PLAYA PRIETA – PIEDRA AZUL DE LA CNEL - EP UNIDAD DE NEGOCIO MANABÍ”**

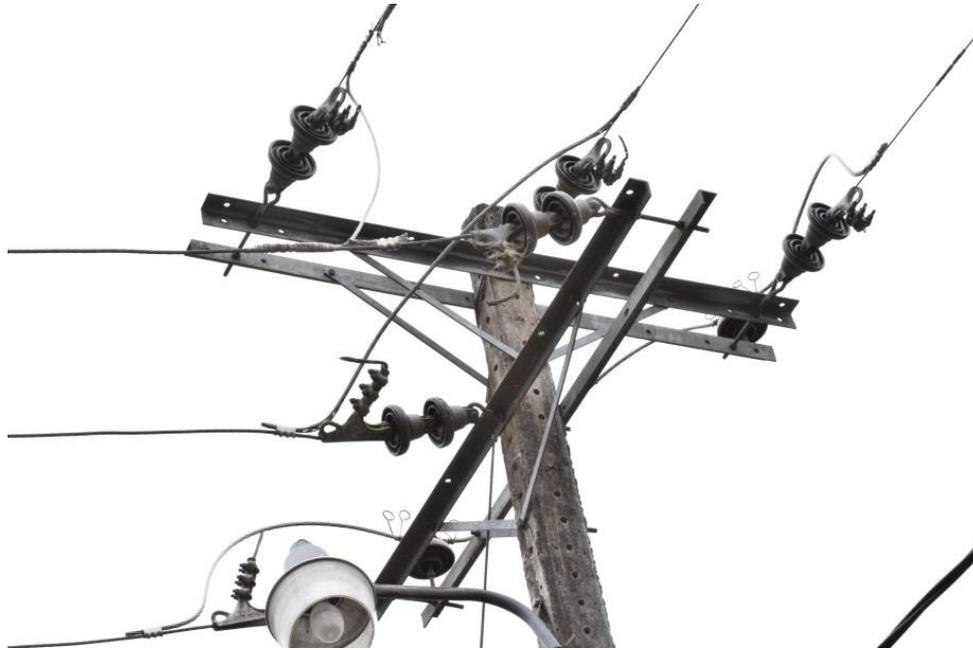
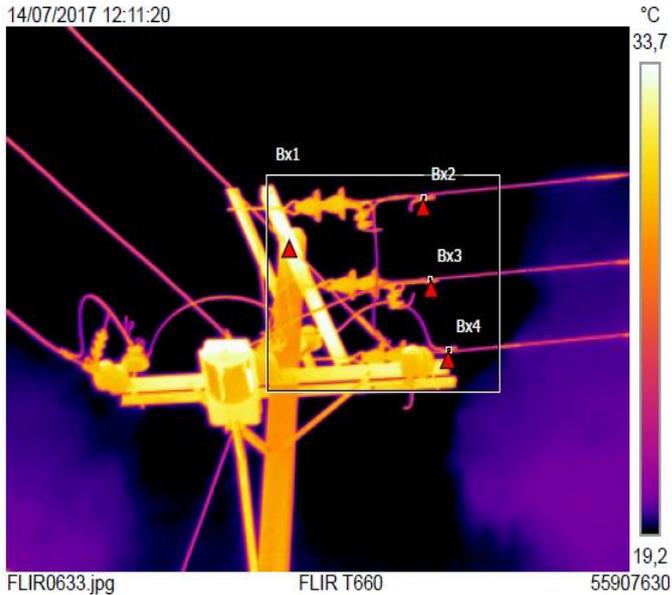
<b>Poste</b>	217
<b>Latitud</b>	-1.052241
<b>Longitud</b>	-80.274784
<b>Ele</b>	73.641846
<b>Fecha</b>	2016-10-19T14:36:35Z

Bx1	Max	34,1 °C
Bx2	Max	29,7 °C
	Average	26,8 °C
Bx3	Max	26,9 °C
Bx4	Max	29,2 °C
Dt1	Bx1.Max - Bx2.Max	4,4 °C

**Observación: (Basado en carga del 40%)**  
**Incremento de temperatura= 14,8 °C**

**Análisis:** En la siguiente termografía el Bx2 consta de un sobrecalentamiento (leve) de clase II. En el EEL indicado en la termografía por el punto Bx2 se recomienda efectuar un mantenimiento preventivo.

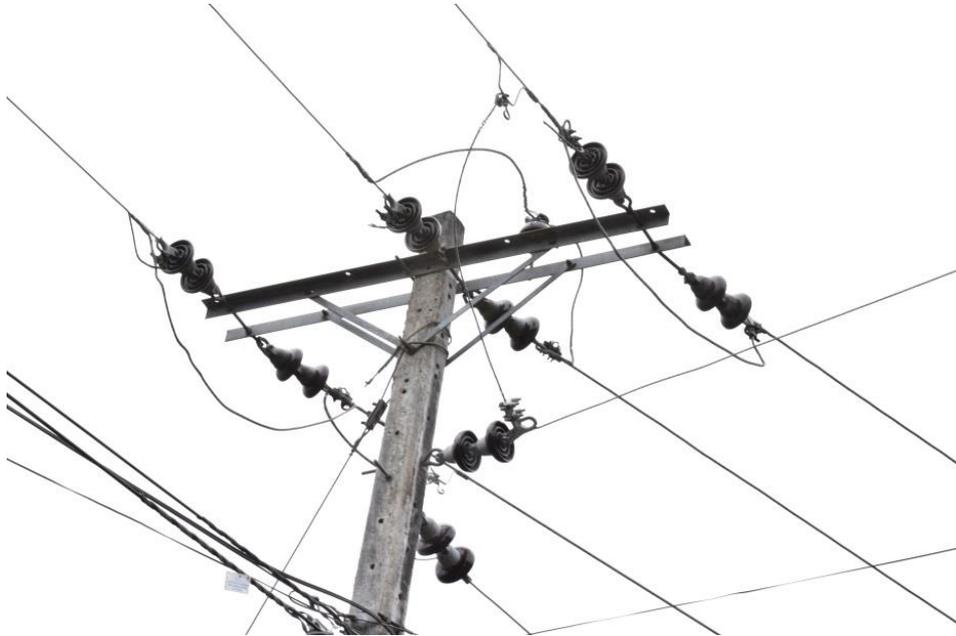
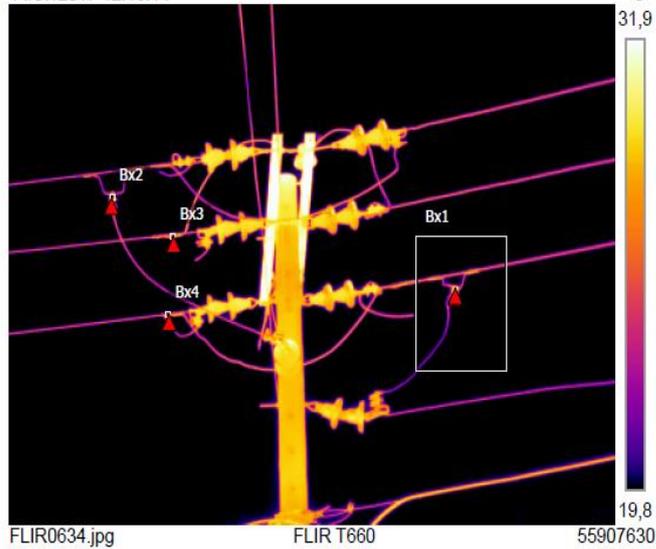
<b>Poste</b>	227
<b>Latitud</b>	-1.052350
<b>Longitud</b>	-80.268884
<b>Ele</b>	69.848564
<b>Fecha</b>	2016-10-19T14:28:25Z

Bx1	Max	31,9 °C
Bx2	Max	28,2 °C
Bx3	Max	29,4 °C
Bx4	Max	26,4 °C
Dt1	Bx1.Max - Bx4.Max	5,5 °C

**Observación: (Basado en carga del 40%)  
Incremento de temperatura= 23,6 °C**

**Análisis:** En la siguiente termografía el Bx1 consta de un sobrecalentamiento (leve) de clase II. En el G.D.C.C.E indicado en la termografía por el punto Bx1 se recomienda efectuar un mantenimiento preventivo.

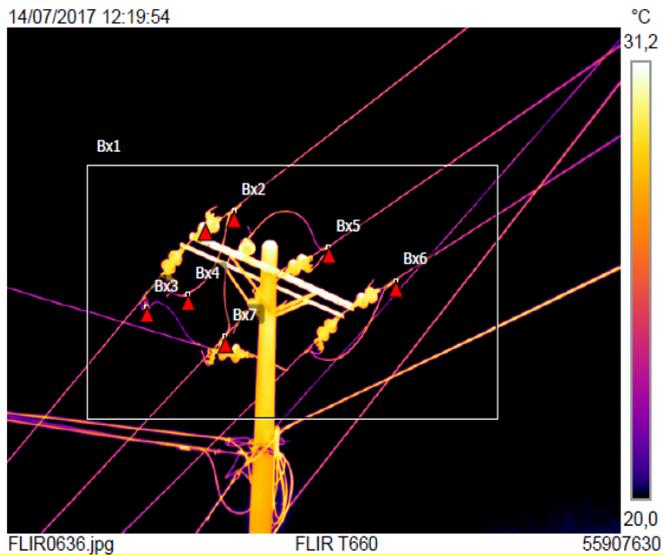
**Observación: (Basado en carga del 40%)**  
**Incremento de temperatura= 27,6 °C**

**Análisis:** En la siguiente termografía el Bx1 consta de un sobrecalentamiento de clase II. En la G.R. indicado en la termografía por el punto Bx1 se recomienda efectuar un mantenimiento preventivo.

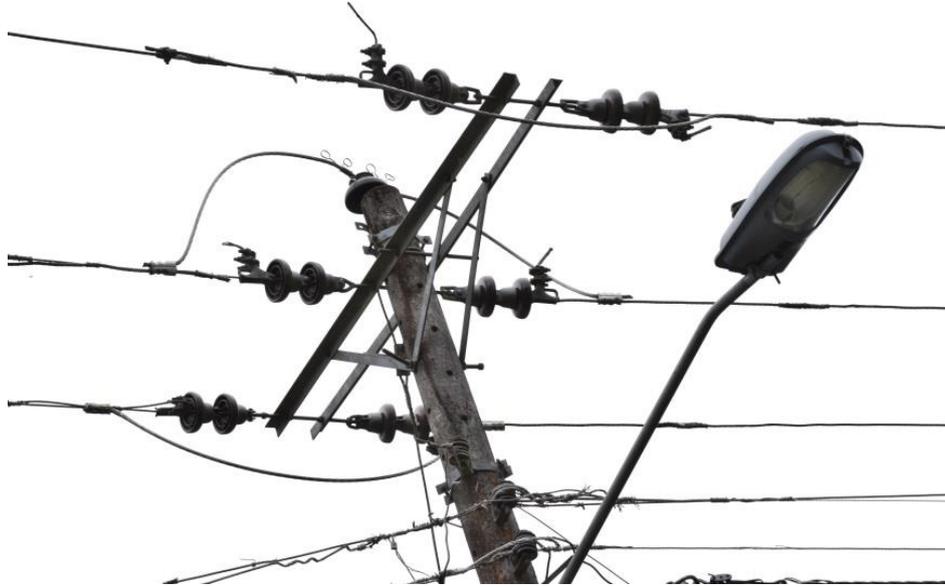
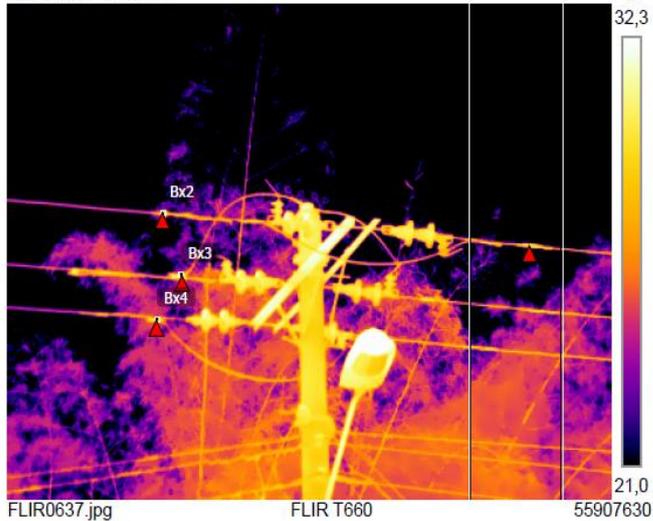
<b>Poste</b>	242
<b>Latitud</b>	-1.057994
<b>Longitud</b>	-80.258434
<b>Ele</b>	71.025894
<b>Fecha</b>	2016-10-19T13:20:45Z

Bx1	Max	30,2 °C
Bx2	Max	29,9 °C
Bx3	Max	31,1 °C
Bx4	Max	29,6 °C
Dt1	Bx3.Max - Bx1.Max	0,9 °C

**Observación: (Basado en carga del 40%)  
Incremento de temperatura= 16,8 °C**

**Análisis:** En la siguiente termografía el Bx1 consta de un sobrecalentamiento (leve) de clase II. En el E.E.L. indicado en la termografía por el punto Bx1 se recomienda efectuar un mantenimiento preventivo.

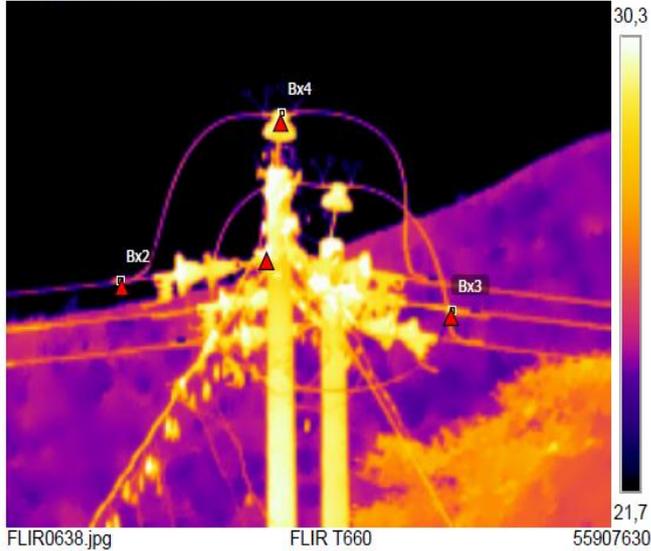
**Observación: (Basado en carga del 40%)**  
**Incremento de temperatura= 14,8 °C**

**Análisis:** En la siguiente termografía el Bx4 consta de un sobrecalentamiento (leve) de clase II. En el ACA indicado en la termografía por el punto Bx4 se recomienda realizar un mantenimiento preventivo.

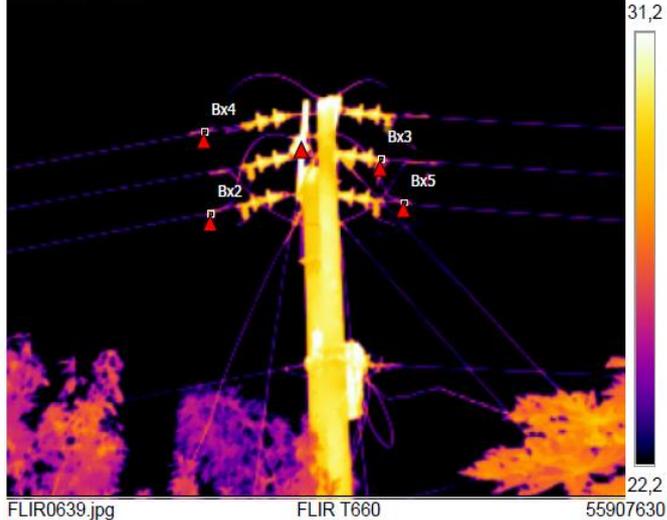
**Observación: (Basado en carga del 40%)  
Incremento de temperatura= 26,8 °C**

**Análisis:** En la siguiente termografía el Bx1 consta de un sobrecalentamiento clase II en el ACA. Se recomienda realizar un mantenimiento preventivo para evitar futuras averías.

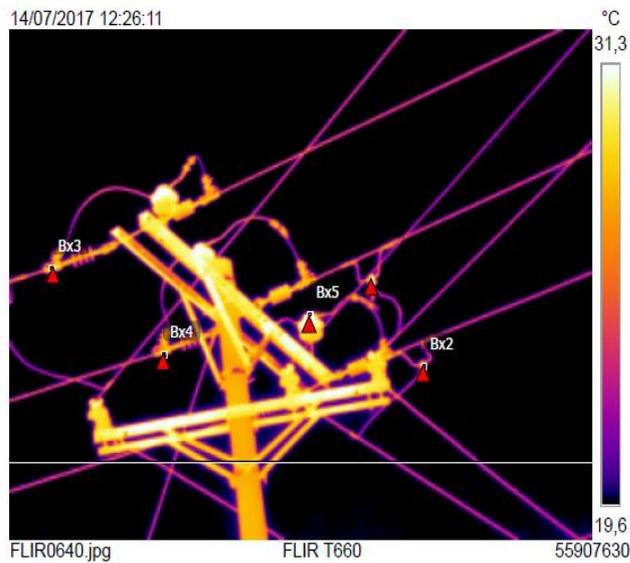
**Poste:** 250  
**Latitud:** -1.059603  
**Longitud:** -80.252950  
**Ele:** 74.427292  
**fecha:** 2016-10-19T13:11:13Z

**Observación: (Basado en carga del 40%)  
Incremento de temperatura= 28,4 °C**

**Análisis:** En la siguiente termografía el Bx1 consta de un sobrecalentamiento de clase II. Se recomienda efectuar un mantenimiento preventivo en la G.D.C.C.E indicada en la termografía.

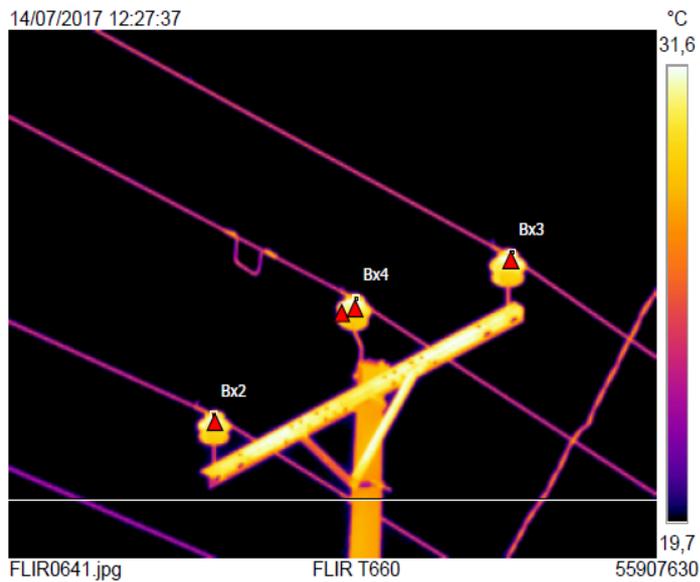
<b>Poste</b>	251
<b>Latitud</b>	-1.059884
<b>Longitud</b>	-80.252377
<b>Ele</b>	74.990944
<b>Fecha</b>	2016-10-19T13:10:32Z

**Observación: (Basado en carga del 40%)**

**Incremento de temperatura= 21,2<sup>o</sup>C**

**Análisis:** En la siguiente termografía el Bx3 consta de un sobrecalentamiento de clase II. Se recomienda efectuar un mantenimiento preventivo en el ACA indicada en la termografía.

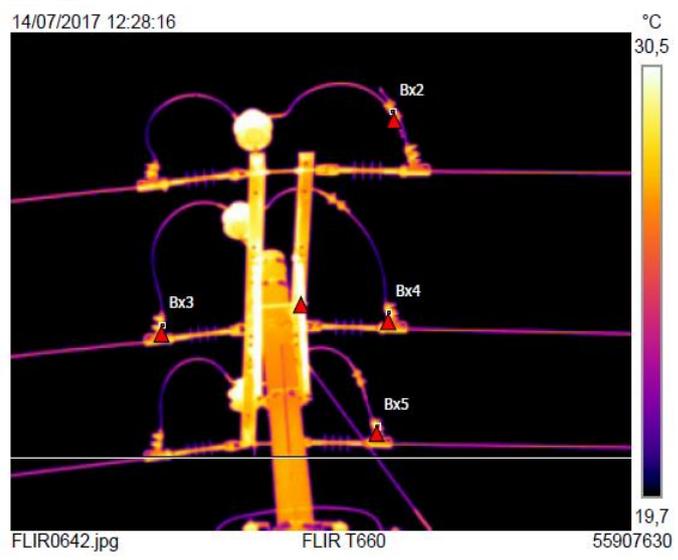
<b>Poste</b>	254
<b>Latitud</b>	-1.060219
<b>Longitud</b>	-80.250764
<b>Ele</b>	74.850380
<b>Fecha</b>	2016-10-19T13:08:35Z

**Observación: (Basado en carga del 40%)**  
**Incremento de temperatura= 7,6°C**

**Análisis:** En la siguiente termografía el Bx5 consta de un sobrecalentamiento (muy leve) de clase II. Se recomienda efectuar un mantenimiento preventivo en la G.R. indicada en la termografía en el punto Bx5.

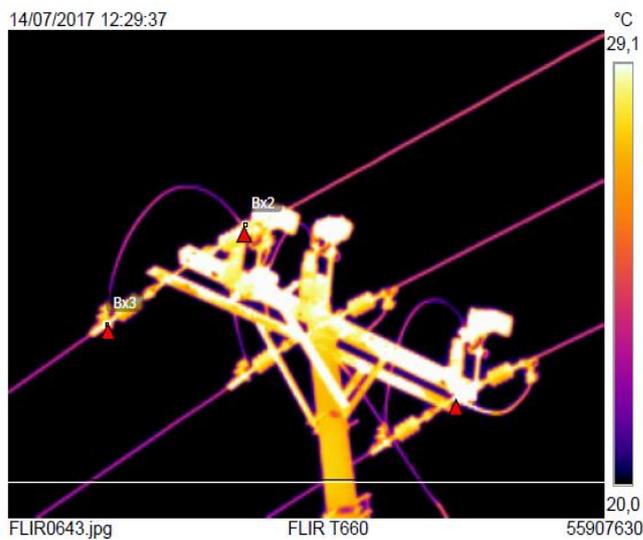
<b>Poste</b>	259
<b>Latitud</b>	-1.060393
<b>Longitud</b>	-80.248545
<b>Ele</b>	73.915810
<b>Fecha</b>	2016-10-19T13:04:20Z

**Observación: (Basado en carga del 40%)**  
**Incremento de temperatura= 116,4°C**

**Análisis:** En la siguiente termografía el Bx1 consta de un sobrecalentamiento de clase III. P.C. Activo. Se recomienda efectuar un mantenimiento correctivo en la CPF indicada en la termografía por el punto termográfico Bx1.

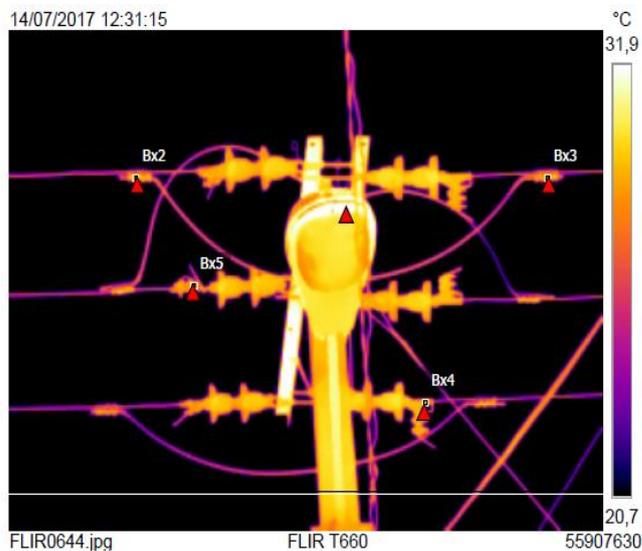
**Observación: (Basado en carga del 40%)**  
**Incremento de temperatura= 12,8<sup>o</sup>C**

**Análisis:** En la siguiente termografía el Bx2 y Bx4 consta de un sobrecalentamiento de clase II. Se recomienda efectuar un mantenimiento preventivo en los EEL indicados en la termografía por el punto termográfico Bx2 y Bx4.

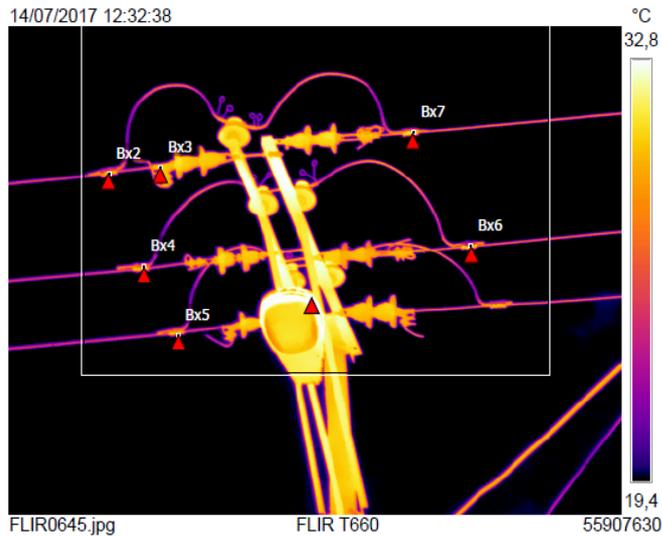
<b>Poste</b>	272
<b>Latitud</b>	-1.062400
<b>Longitud</b>	-80.244321
<b>Ele</b>	76.422432
<b>Fecha</b>	2016-10-19T12:53:25Z

**Observación: (Basado en carga del 40%)**  
**Incremento de temperatura= 21,6<sup>o</sup>C**

**Análisis:** En la siguiente termografía el Bx7 consta de un sobrecalentamiento de clase II. Se recomienda efectuar un mantenimiento preventivo en el E.E.L indicado en la termografía por el punto termográfico Bx7.

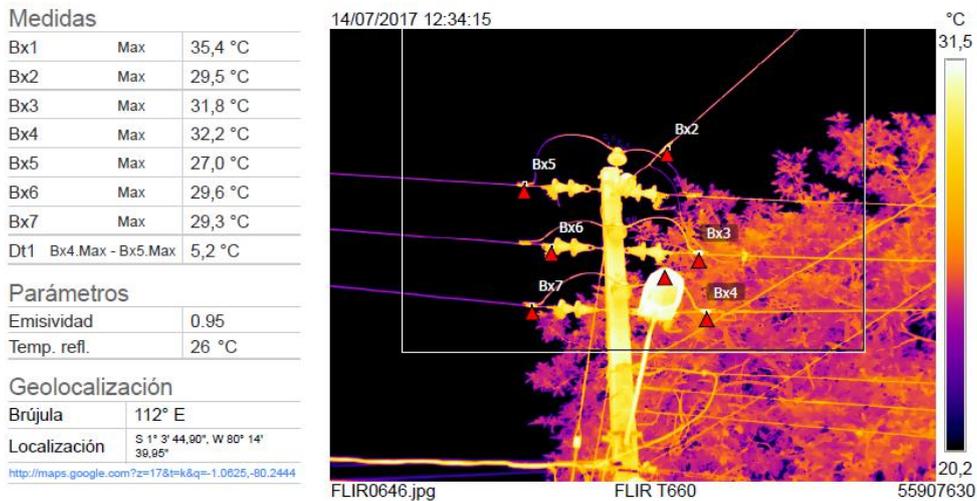
<b>Poste</b>	277
<b>Latitud</b>	-1.063966
<b>Longitud</b>	-80.243141
<b>Ele</b>	75.736786
<b>Fecha</b>	2016-10-19T12:49:59Z

**Observación: (Basado en carga del 40%)**  
**Incremento de temperatura= 24,8<sup>o</sup>C**

**Análisis:** En la siguiente termografía el Bx4 consta de un sobrecalentamiento de clase II. Se recomienda efectuar un mantenimiento preventivo en el E.E.L indicado en la termografía por el punto Bx4.

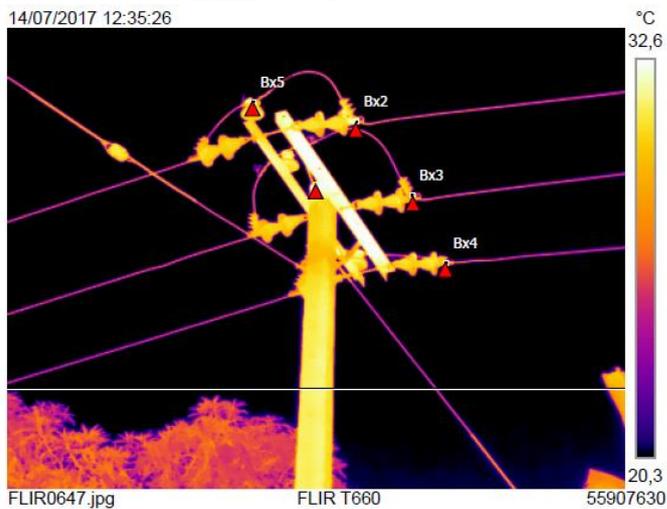
**Observación: (Basado en carga del 40%)**  
**Incremento de temperatura= 22,8<sup>0</sup>C**

**Análisis:** En la siguiente termografía el Bx2 consta de un sobrecalentamiento de clase II. Se recomienda efectuar un mantenimiento preventivo en la G.R indicado en la termografía por el punto Bx2.

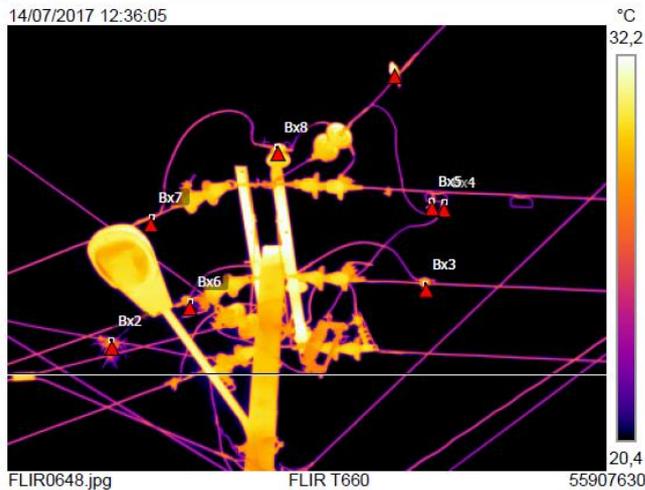
**Observación: (Basado en carga del 40%)**  
**Incremento de temperatura= 27,2°C**

**Análisis:** En la siguiente termografía el Bx1 consta de un sobrecalentamiento de clase II. Se recomienda efectuar un mantenimiento preventivo en la G.D.C.C.D.L indicada en la termografía por el punto Bx1.

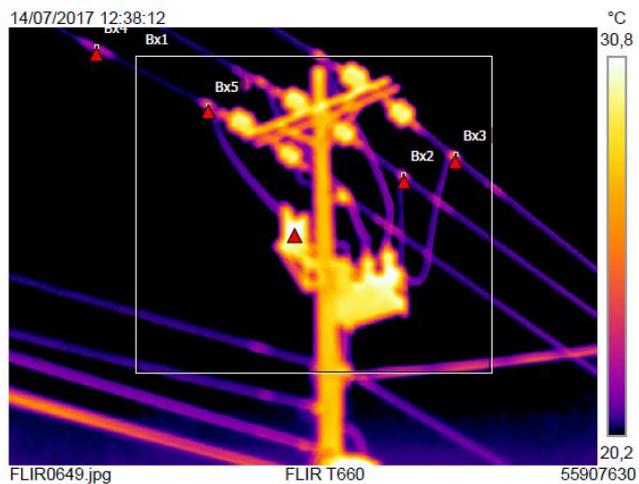
<b>Poste</b>	291
<b>Latitud</b>	-1.063202
<b>Longitud</b>	-80.236866
<b>Ele</b>	79.803291
<b>Fecha</b>	2016-10-19T12:38:24Z

**Observación: (Basado en carga del 40%)**  
**Incremento de temperatura= 20,4°C**

**Análisis:** En la siguiente termografía el Bx1 consta de un sobrecalentamiento de clase II. Se recomienda efectuar un mantenimiento preventivo en el E.E.L indicado en la termografía.

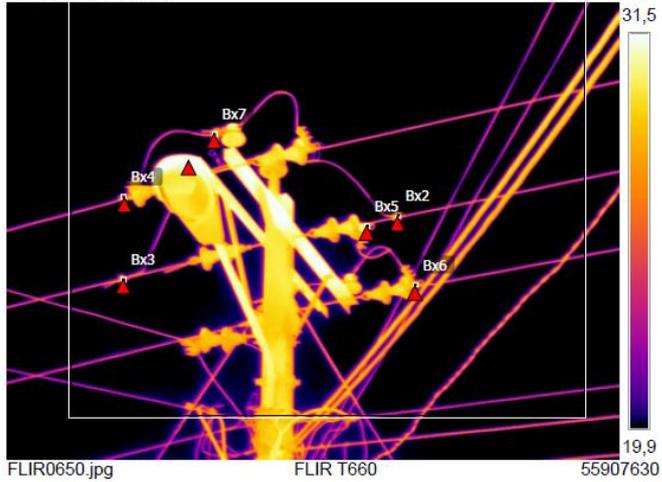
<b>Poste</b>	316
<b>Latitud</b>	-1.062028
<b>Longitud</b>	-80.217689
<b>Ele</b>	99.352570
<b>Fecha</b>	2016-10-18T13:44:14Z

**Observación: (Basado en carga del 40%)  
Incremento de temperatura= 14,8<sup>o</sup>C**

**Análisis:** En la siguiente termografía el Bx2 consta de un sobrecalentamiento (leve) de clase II. Se recomienda efectuar un mantenimiento preventivo en el E.E.L indicada en la termografía en el punto Bx2.

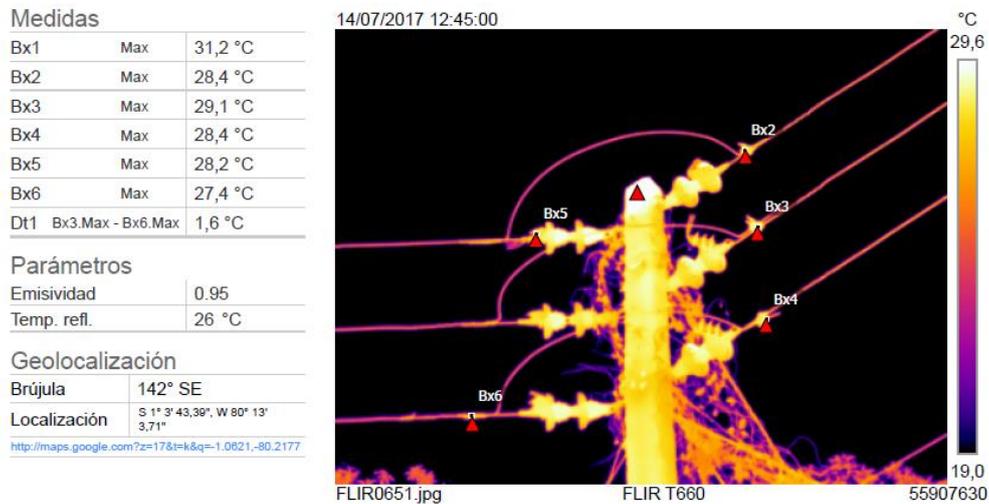
<b>Poste</b>	317
<b>Latitud</b>	-1.061201
<b>Longitud</b>	-80.216961
<b>Ele</b>	106.628860
<b>Fecha</b>	2016-10-18T13:40:42Z

**Observación: (Basado en carga del 40%)  
Incremento de temperatura= 12,8<sup>o</sup>C**

**Análisis:** En la siguiente termografía el Bx3 consta de un sobrecalentamiento (leve) de clase II. Se recomienda efectuar un mantenimiento preventivo en el E.E.L indicada en la termografía en el punto Bx2.

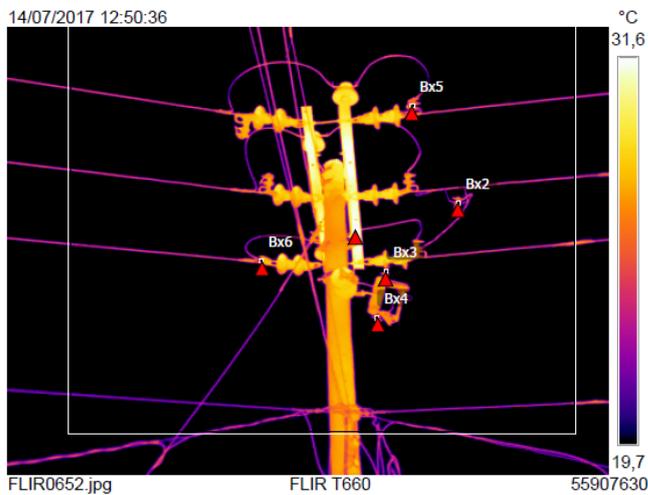
<b>Poste</b>	320
<b>Latitud</b>	-1.060673
<b>Longitud</b>	-80.214574
<b>Ele</b>	102.521240
<b>Fecha</b>	2016-10-18T13:31:50Z

**Observación: (Basado en carga del 40%)**  
**Incremento de temperatura= 5,2<sup>o</sup>C**

**Análisis:** En la siguiente termografía Bx5 y Bx6 constan de un sobrecalentamiento (leve) de clase II. Se recomienda efectuar un mantenimiento preventivo en las G.R indicadas en la termografía en los puntos Bx5 y Bx6.

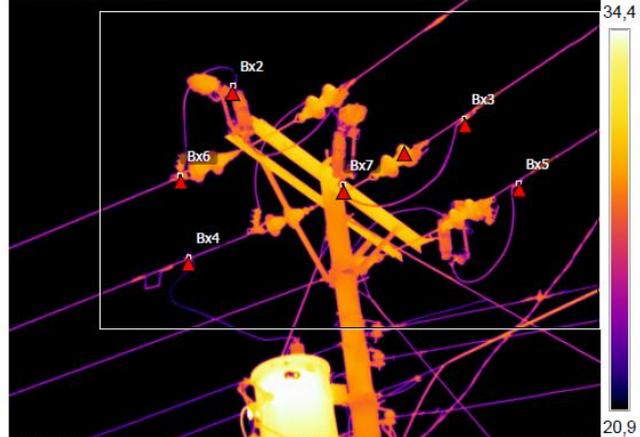
<b>Poste</b>	328
<b>Latitud</b>	-1.063316
<b>Longitud</b>	-80.208264
<b>Ele</b>	106.699249
<b>Fecha</b>	2016-10-18T12:47:29Z

**Análisis:** En la siguiente termografía Bx1 consta de un sobrecalentamiento de clase II. Se recomienda efectuar un mantenimiento preventivo en las G.R indicada en la termografía en el punto Bx1.

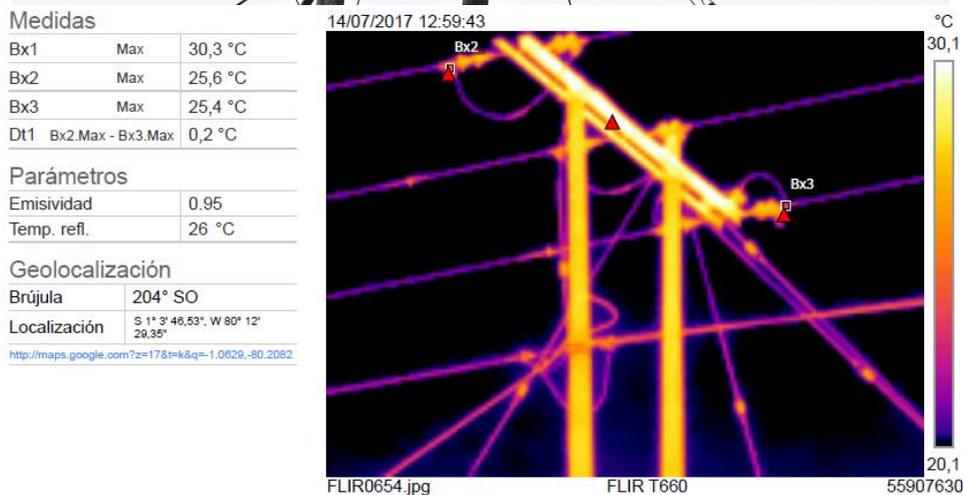
<b>Poste</b>	331
<b>Latitud</b>	-1.065435
<b>Longitud</b>	-80.203912
<b>Ele</b>	115.730965
<b>Fecha</b>	2016-10-18T12:26:44Z

**Observación: (Basado en carga del 40%)  
Incremento de temperatura= 10°C**

**Análisis:** En la siguiente termografía Bx2 y Bx3 consta de un sobrecalentamiento de clase I. Se recomienda ser mantenido bajo control, al no tener incremento de temperatura se puede concluir que los niveles de temperatura son normales en las G.R.

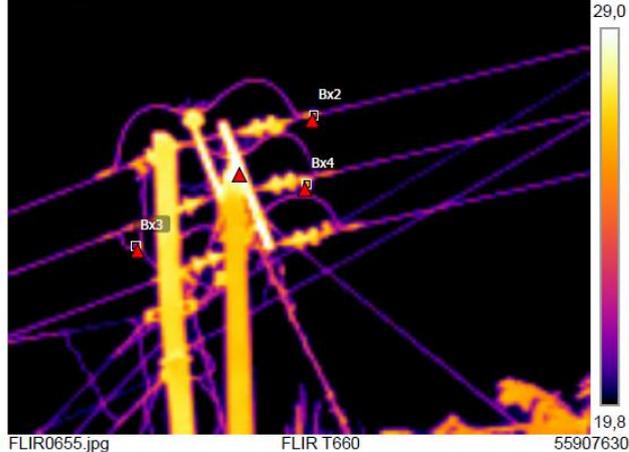
<b>Poste</b>	344
<b>Latitud</b>	-1.070938
<b>Longitud</b>	-80.183361
<b>Ele</b>	172.167068
<b>Fecha</b>	2016-10-17T15:42:03Z

**Observación: (Basado en carga del 40%)**  
**Incremento de temperatura= 4,8°C**

**Análisis:** En la siguiente termografía Bx2 y Bx3 consta de un sobrecalentamiento de clase I. Se recomienda ser mantenido bajo control, al no tener incremento de temperatura se puede concluir que los niveles de esta son normales en las G.R.

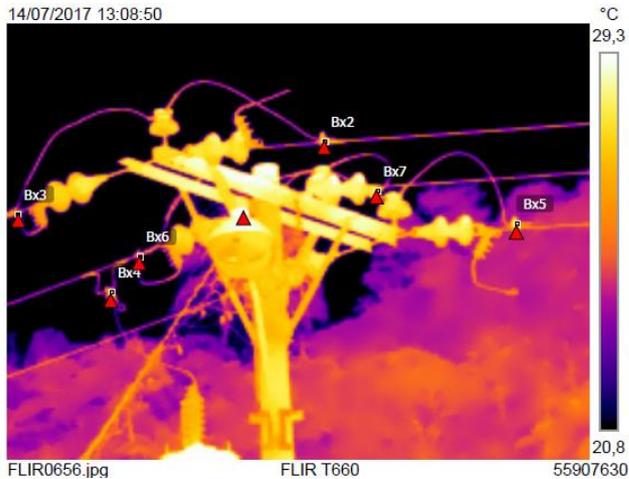
<b>Poste</b>	348
<b>Latitud</b>	-1.072478
<b>Longitud</b>	-80.178373
<b>Ele</b>	208.775238
<b>Fecha</b>	2016-10-17T15:02:38Z

**Observación: (Basado en carga del 40%)**  
**Incremento de temperatura= 8,4°C**

**Análisis:** En la siguiente termografía Bx5 consta de un sobrecalentamiento (leve) de clase II. Se recomienda efectuar un mantenimiento preventivo en el EEL indicada en la termografía en el punto Bx5.

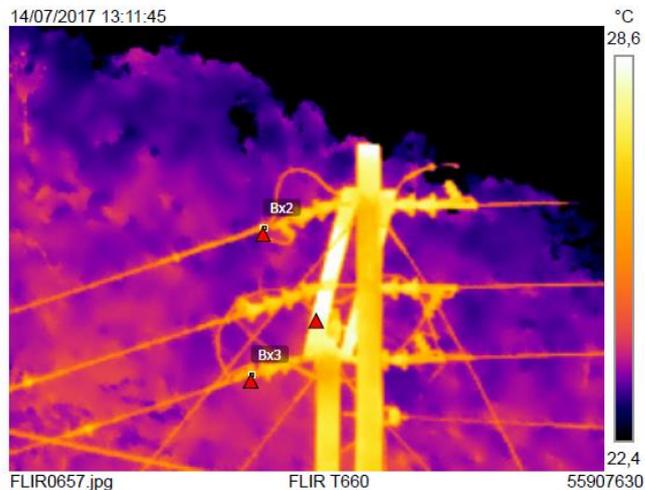
<b>Poste</b>	351
<b>Latitud</b>	-1.073973
<b>Longitud</b>	-80.176970
<b>Ele</b>	218.827087
<b>Fecha</b>	2016-10-17T14:59:38Z

**Observación: (Basado en carga del 40%)**  
**Incremento de temperatura= 2,4°C**

**Análisis:** En la siguiente termografía Bx3 consta de un sobrecalentamiento de clase I. Se recomienda mantener bajo control la G.R indicada en la termografía por el punto Bx3.

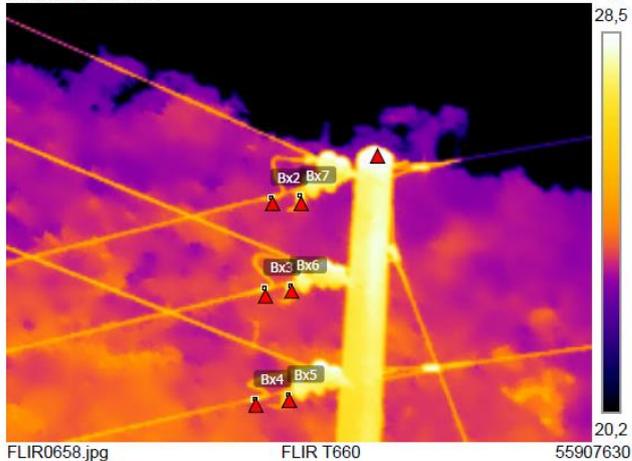
<b>Poste</b>	352
<b>Latitud</b>	-1.073169
<b>Longitud</b>	-80.175761
<b>Ele</b>	231.790588
<b>Fecha</b>	2016-10-17T14:57:43Z

**Análisis:** En la siguiente termografía Bx3 consta de un sobrecalentamiento de clase I. Se recomienda mantener bajo control el E.E.L indicado en la termografía por el punto Bx3.

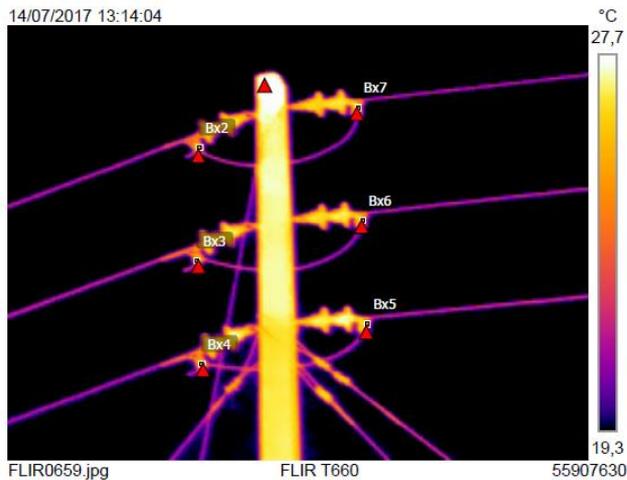
**Observación: (Basado en carga del 40%)**  
**Incremento de temperatura= 2°C**

**Análisis:** En la siguiente termografía Bx6 consta de un sobrecalentamiento de clase I. Se recomienda mantener bajo control la G.R indicada en la termografía por el punto Bx6.

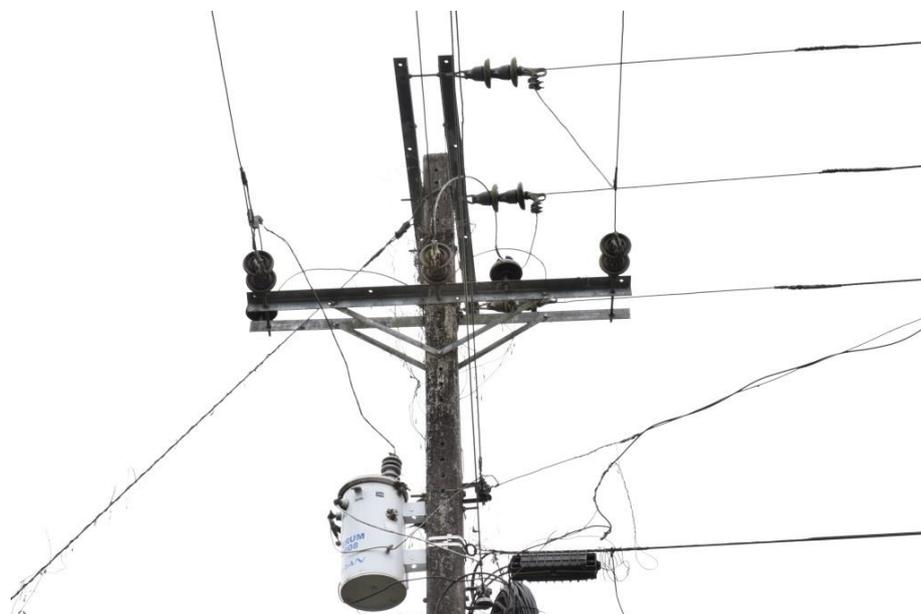
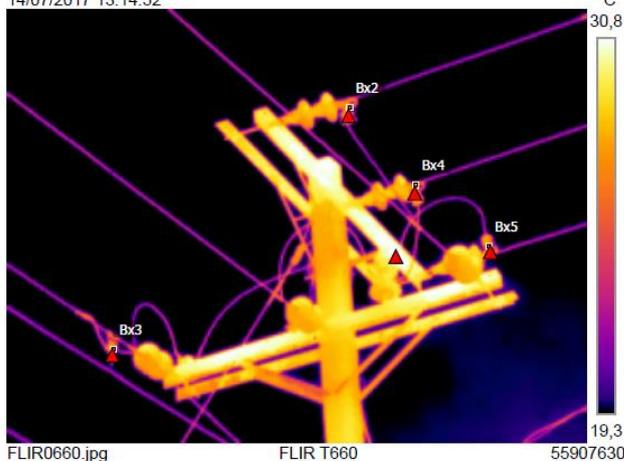
<b>Poste</b>	355
<b>Latitud</b>	-1.071850
<b>Longitud</b>	-80.174106
<b>Ele</b>	249.597031
<b>Fecha</b>	2016-10-17T14:54:02Z

Bx1	Max	31,1 °C
Bx2	Max	27,4 °C
Bx3	Max	27,4 °C
Bx4	Max	27,4 °C
Bx5	Max	27,6 °C
Dt1	Bx5 Max - Bx4 Max	0,2 °C

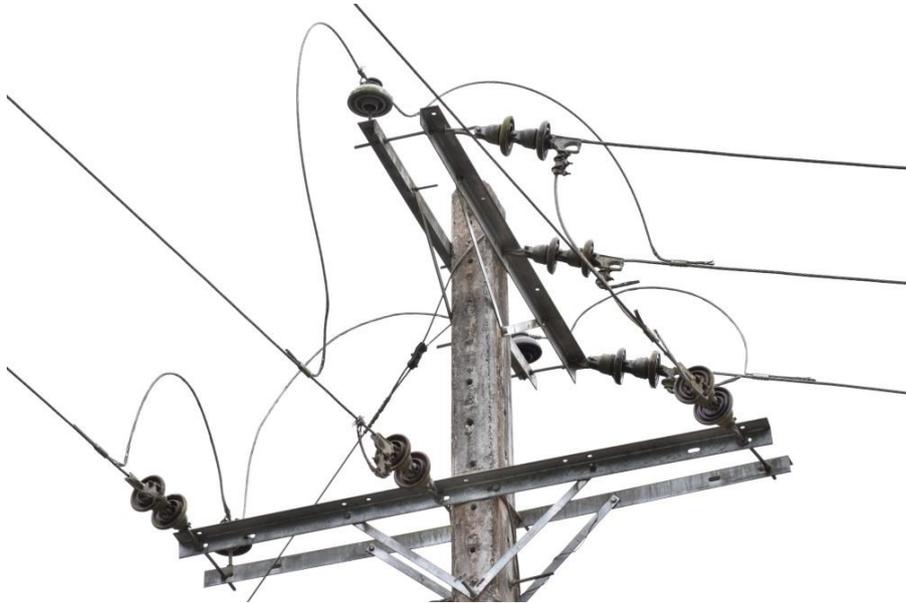
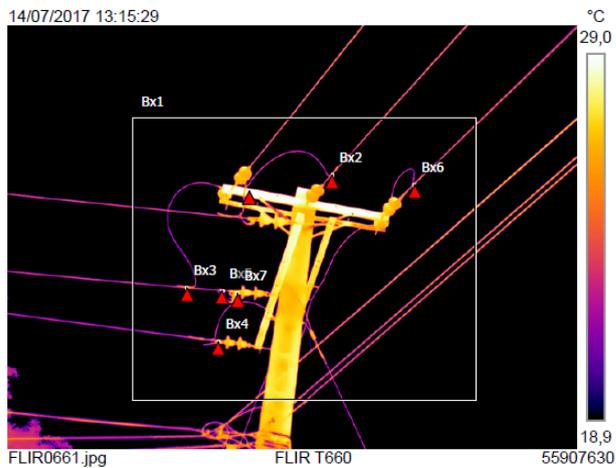
<b>Poste</b>	356
<b>Latitud</b>	-1.072314
<b>Longitud</b>	-80.173953
<b>Ele</b>	253.257217
<b>Fecha</b>	2016-10-17T14:53:00Z

Medidas		
Bx1	Max	29,9 °C
Bx2	Max	26,2 °C
Bx3	Max	26,3 °C
Bx4	Max	26,6 °C
Bx5	Max	25,8 °C
Bx6	Max	26,1 °C
Bx7	Max	26,7 °C
Dt1	Bx7.Max - Bx5.Max	0,9 °C

**Observación: (Basado en carga del 40%)**  
**Incremento de temperatura= 2,8<sup>o</sup>C**

**Análisis:** En la siguiente termografía Bx7 consta de un sobrecalentamiento de clase I. Se recomienda mantener bajo control la G.R indicada en la termografía por el punto Bx7.

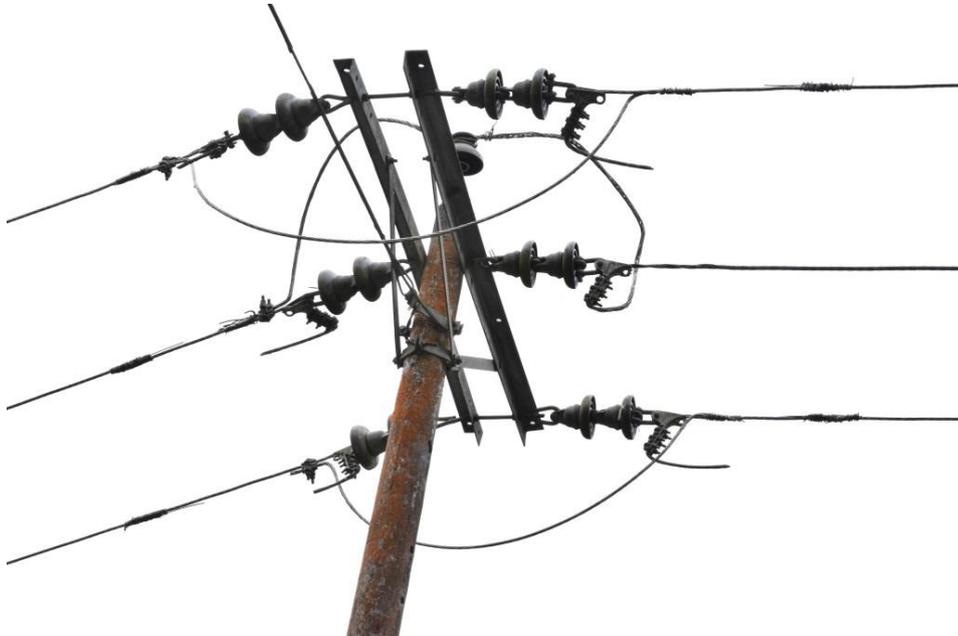
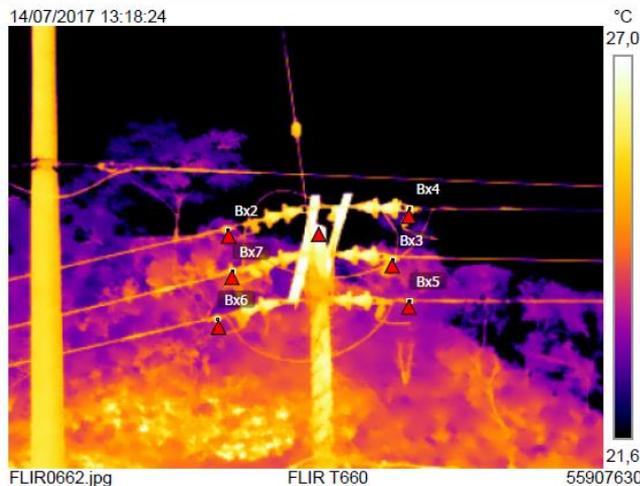
<b>Poste</b>	362
<b>Latitud</b>	-1.072619
<b>Longitud</b>	-80.166881
<b>Ele</b>	310.323730
<b>Fecha</b>	2016-10-17T14:44:43Z

Medidas		
Bx1	Max	27,8 °C
Bx2	Max	25,2 °C
Bx3	Max	25,7 °C
Bx4	Max	25,6 °C
Bx5	Max	24,6 °C
Bx6	Max	25,5 °C
Bx7	Max	25,6 °C
Dt1	Bx3.Max - Bx2.Max	0,5 °C

**Observación: (Basado en carga del 40%)**  
**Incremento de temperatura= 0°C**

**Análisis:** En la siguiente termografía Bx3 consta de un sobrecalentamiento de clase I. Se recomienda mantener bajo control la G.R indicada en la termografía por el punto Bx3.

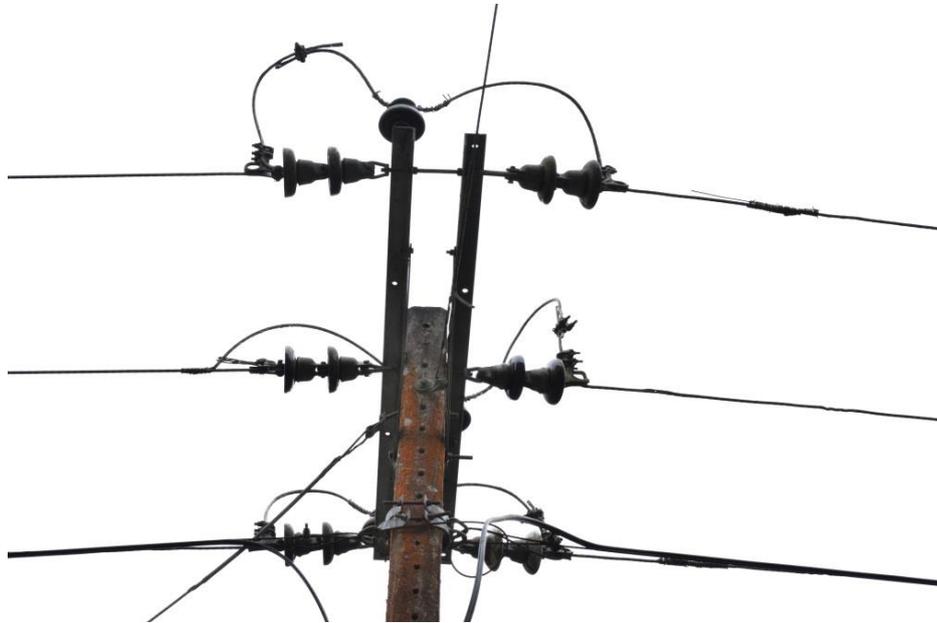
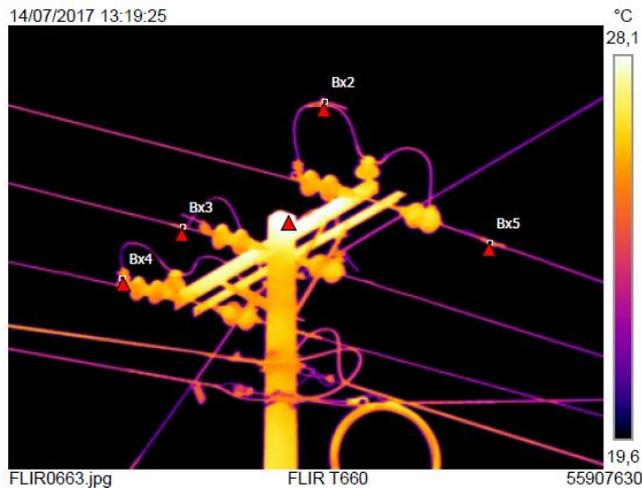
<b>Poste</b>	366
<b>Latitud</b>	-1.072430
<b>Longitud</b>	-80.164604
<b>Ele</b>	329.663147
<b>Fecha</b>	2016-10-17T14:37:54Z

Medidas		
Bx1	Max	28,9 °C
Bx2	Max	25,6 °C
Bx3	Max	25,2 °C
Bx4	Max	25,7 °C
Bx5	Max	25,2 °C
Dt1	Bx4.Max - Bx5.Max	0,5 °C

**Observación: (Basado en carga del 40%)**  
**Incremento de temperatura= 0°C**

**Análisis:** En la siguiente termografía Bx4 consta de un sobrecalentamiento de clase I. Se recomienda mantener bajo control la G.R indicada en la termografía por el punto Bx4.

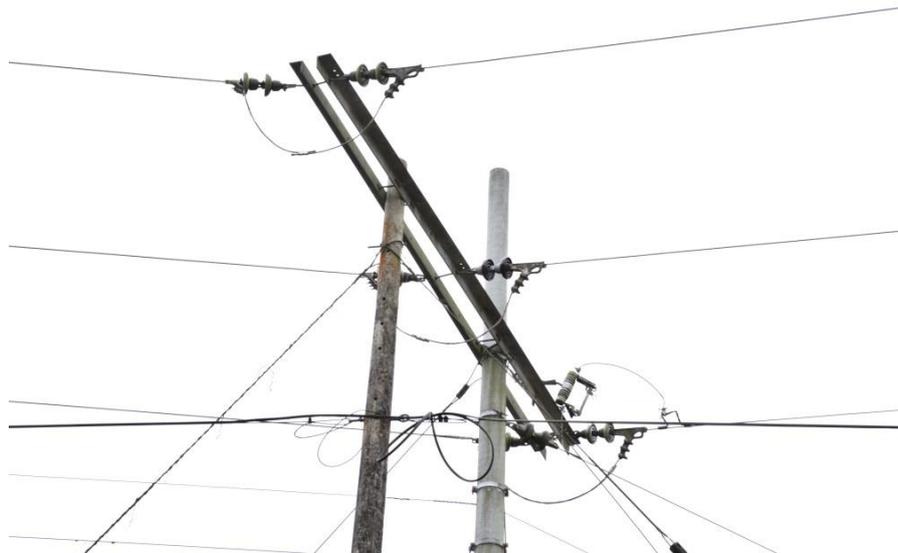
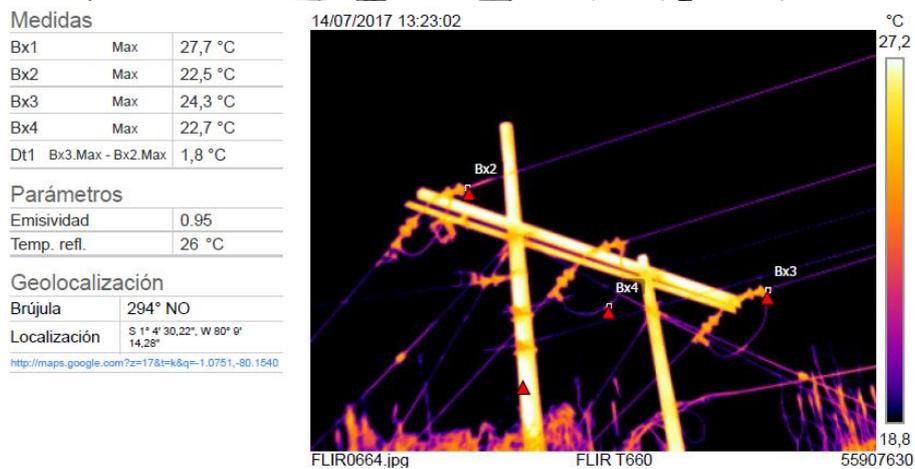
<b>Poste</b>	371
<b>Latitud</b>	-1.074961
<b>Longitud</b>	-80.154106
<b>Ele</b>	442.009308
<b>Fecha</b>	2016-10-17T13:20:53Z

**Observación: (Basado en carga del 40%)**  
**Incremento de temperatura= 0°C**

**Análisis:** En la siguiente termografía ningún punto colocado sobre los elementos no consta de un sobrecalentamiento de ningún tipo. No existe P.C mantener bajo control la estructura en general.

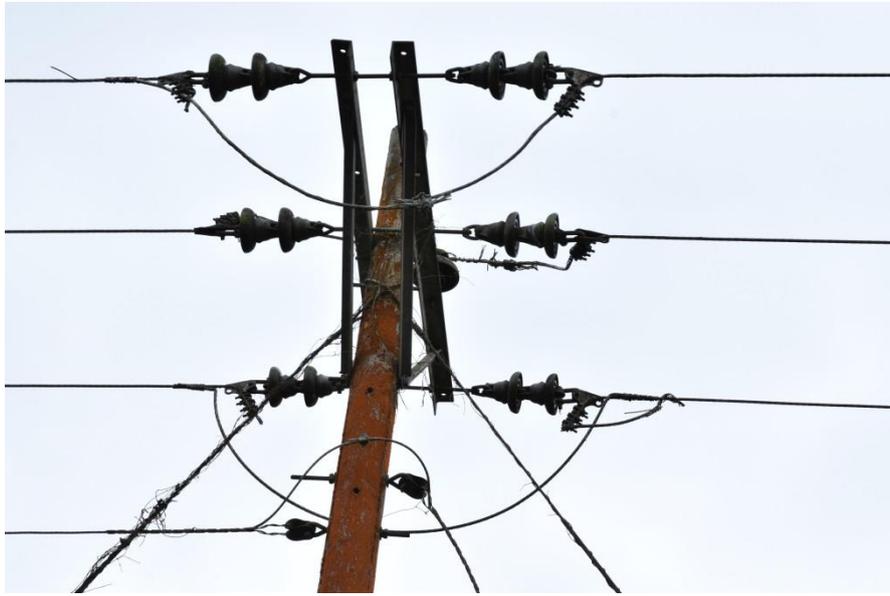
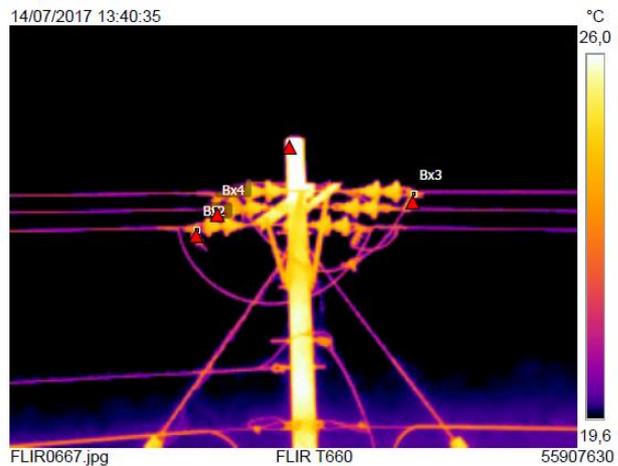
<b>Poste</b>	418
<b>Latitud</b>	-1.051917
<b>Longitud</b>	-80.094876
<b>Ele</b>	443.730164
<b>Fecha</b>	2016-09-11T18:10:30Z

Medidas		
Bx1	Max	27,1 °C
Bx2	Max	23,2 °C
Bx3	Max	23,4 °C
Bx4	Max	23,6 °C
Dt1	Bx4.Max - Bx2.Max	0,4 °C

**Observación: (Basado en carga del 40%)**  
**Incremento de temperatura= 0°C**

**Análisis:** En la siguiente termografía ningún punto colocado sobre los elementos no consta de un sobrecalentamiento de ningún tipo. No existe P.C mantener bajo control la estructura en general.

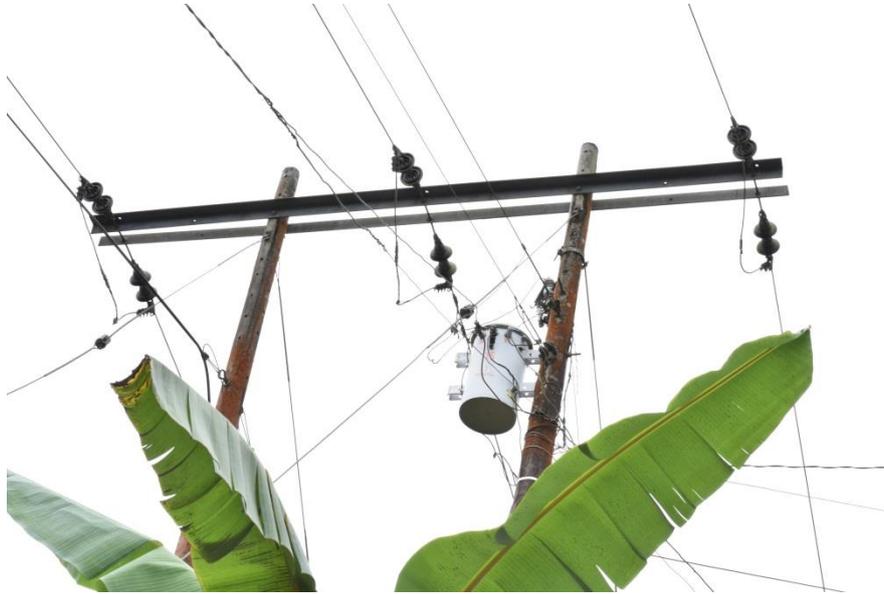
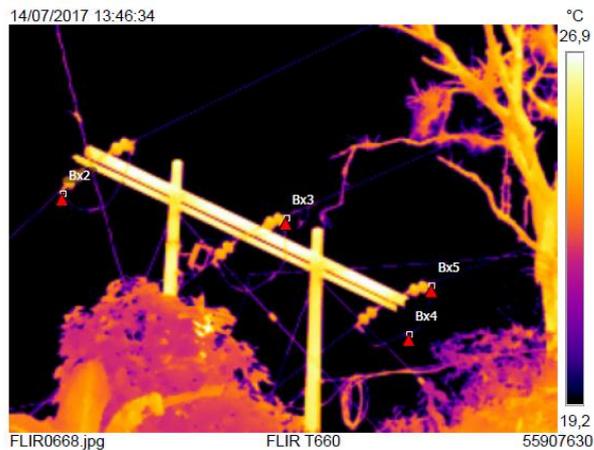
<b>Poste</b>	423
<b>Latitud</b>	-1.044090
<b>Longitud</b>	-80.088298
<b>Ele</b>	449.768646
<b>Fecha</b>	2016-09-11T17:35:54Z

Medidas		
Bx1	Max	27,4 °C
Bx2	Max	23,5 °C
Bx3	Max	24,3 °C
Bx4	Max	22,6 °C
Bx5	Max	24,0 °C
Dt1	Bx3.Max - Bx4.Max	1,7 °C

**Observación: (Basado en carga del 40%)  
Incremento de temperatura= 0°C**

**Análisis:** En la siguiente termografía ningún punto colocado sobre los elementos no consta de un sobrecalentamiento de ningún tipo. No existe P.C mantener bajo control la estructura en general.

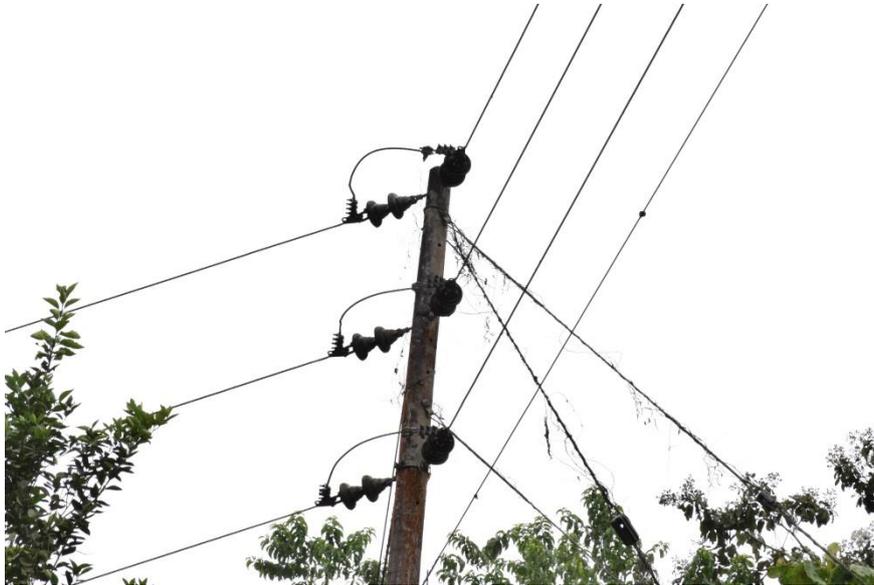
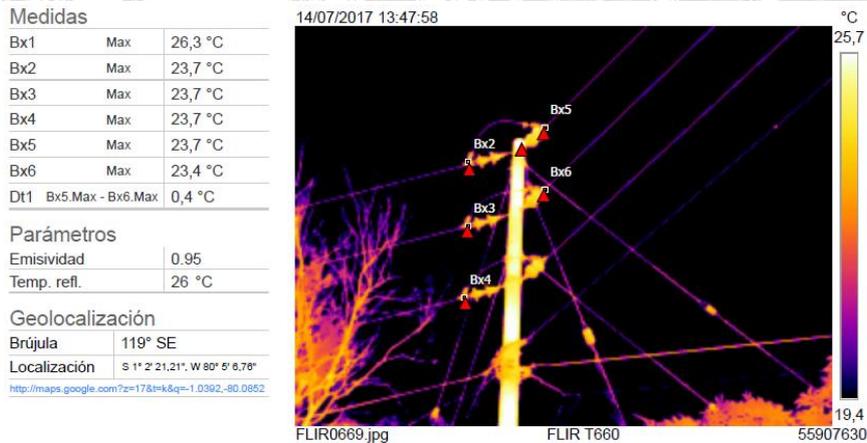
<b>Poste</b>	426
<b>Latitud</b>	-1.039204
<b>Longitud</b>	-80.084970
<b>Ele</b>	453.831573
<b>Fecha</b>	2016-09-11T17:09:54Z

**Observación: (Basado en carga del 40%)  
Incremento de temperatura= 0°C**

**Análisis:** En la siguiente termografía ningún punto colocado sobre los elementos no consta de un sobrecalentamiento de ningún tipo. No existe P.C mantener bajo control la estructura en general.

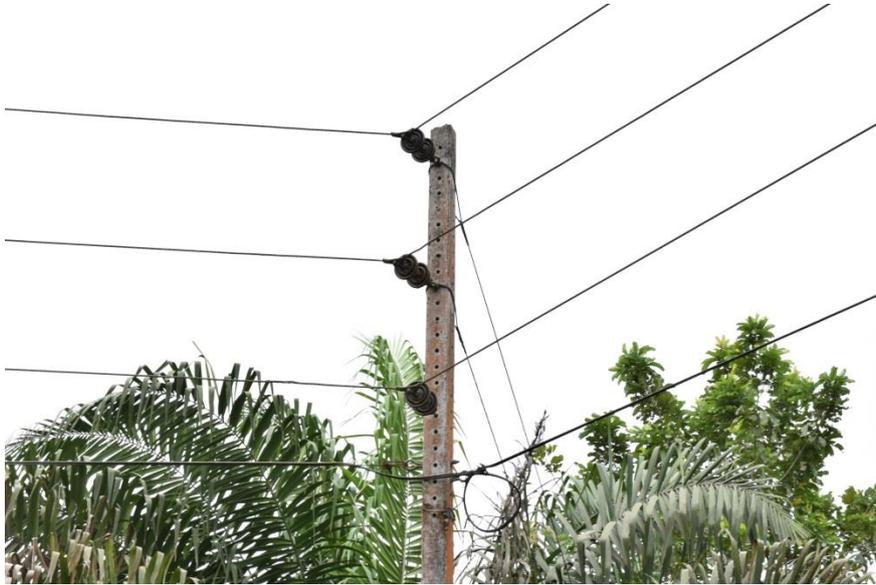
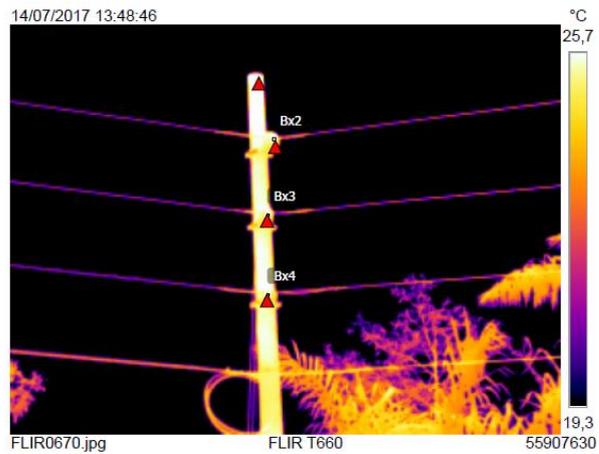
<b>Poste</b>	427
<b>Latitud</b>	-1.037298
<b>Longitud</b>	-80.084909
<b>Ele</b>	436.921234
<b>Fecha</b>	2016-09-11T17:04:50Z

Medidas		
Bx1	Max	27,0 °C
Bx2	Max	25,4 °C
Bx3	Max	25,1 °C
Bx4	Max	25,1 °C
Dt1	Bx2.Max - Bx3.Max	0,3 °C

**Observación: (Basado en carga del 40%)**

**Incremento de temperatura= 0°C**

**Análisis:** En la siguiente termografía ningún punto colocado sobre los elementos no consta de un sobrecalentamiento de ningún tipo. No existe P.C mantener bajo control la estructura en general.
