**UNIVERSIDAD TÉCNICA DE MANABÍ**

**Carrera de Ingeniería Eléctrica**

**“LEVANTAMIENTO Y DETECCIÓN DE PUNTOS CALIENTES MEDIANTE LA CÁMARA TERMOGRÁFICA EN EL ALIMENTADOR #1 SAN PLÁCIDO, SUBESTACIÓN PLAYA PRIETA – PIEDRA AZUL DE LA CNEL - EP UNIDAD DE NEGOCIO MANABÍ”**

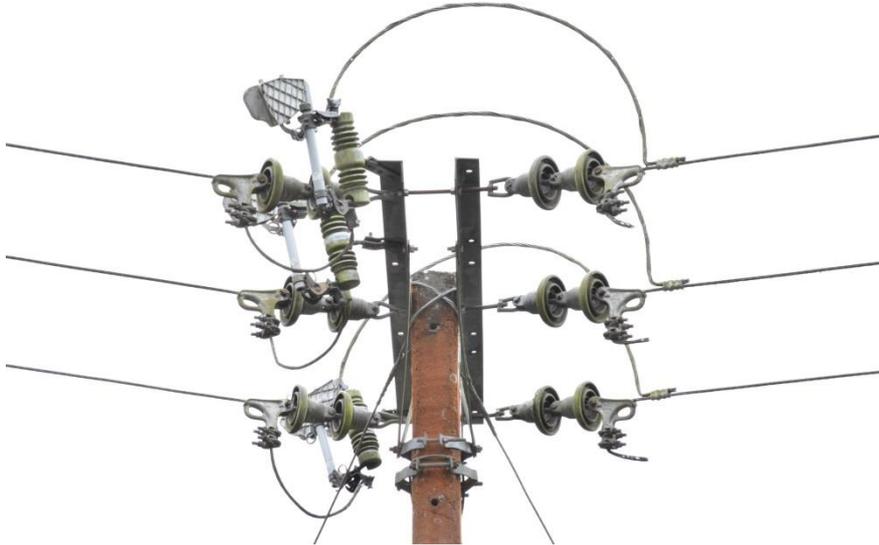
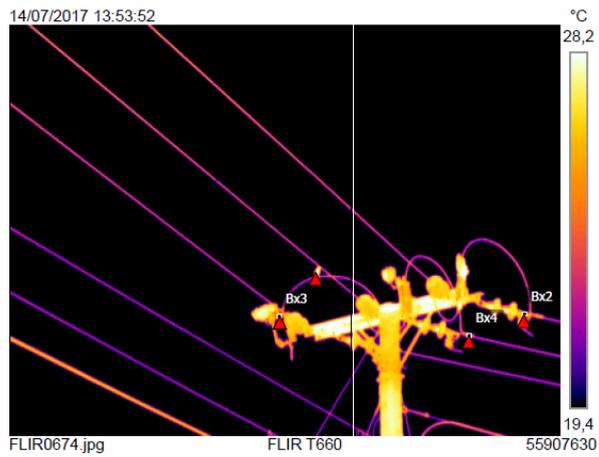
<b>Poste</b>	439
<b>Latitud</b>	-1.029143
<b>Longitud</b>	-80.075375
<b>Ele</b>	443.520386
<b>Fecha</b>	2016-09-11T15:55:44Z

Bx1	Max	29,0 °C
Bx2	Max	26,1 °C
Bx3	Max	25,1 °C
Bx4	Max	25,7 °C
Dt1	Bx2.Max - Bx3.Max	1,0 °C

**Análisis:** Sin novedad

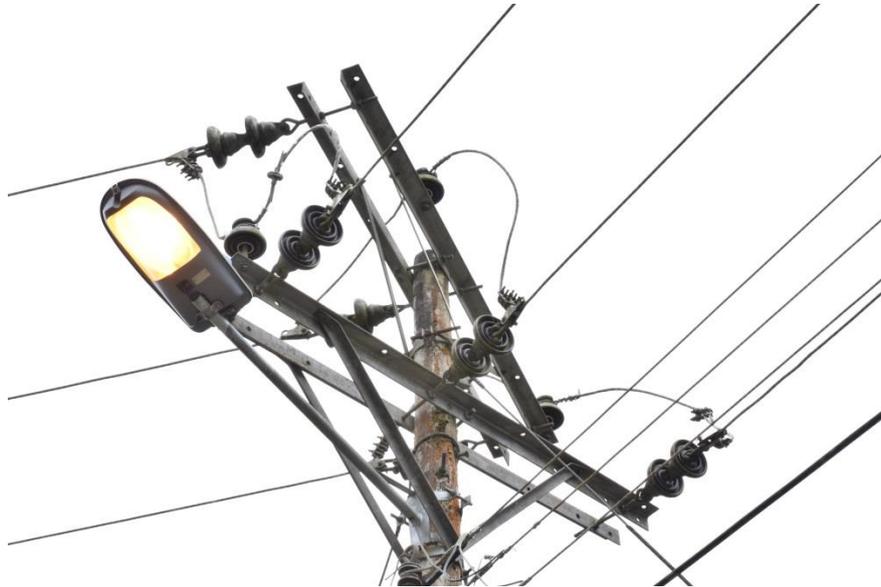
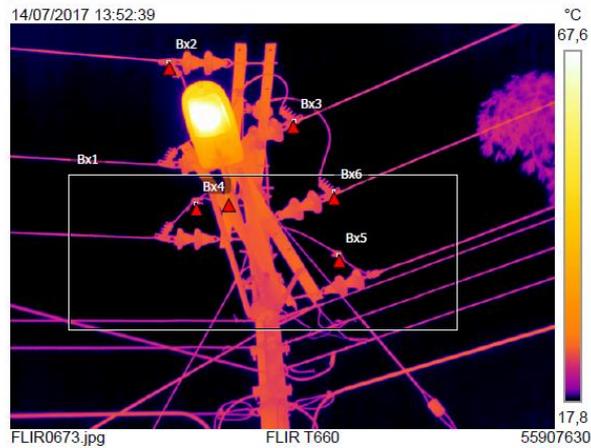
<b>Poste</b>	440
<b>Latitud</b>	-1.028618
<b>Longitud</b>	-80.075194
<b>Ele</b>	446.710297
<b>Fecha</b>	2016-09-11T15:54:31Z

Medidas		
Bx1	Max	28,3 °C
Bx2	Max	25,4 °C
Bx3	Max	24,4 °C
Bx4	Max	25,0 °C
Bx5	Max	25,2 °C
Bx6	Max	25,3 °C
Dt1	Bx2.Max - Bx3.Max	1,0 °C

**Observación: (Basado en carga del 40%)  
Incremento de temperatura= 0°C**

**Análisis:** En la siguiente termografía ningún punto colocado sobre los elementos no consta de un sobrecalentamiento de ningún tipo. No existe P.C mantener bajo control la estructura en general.

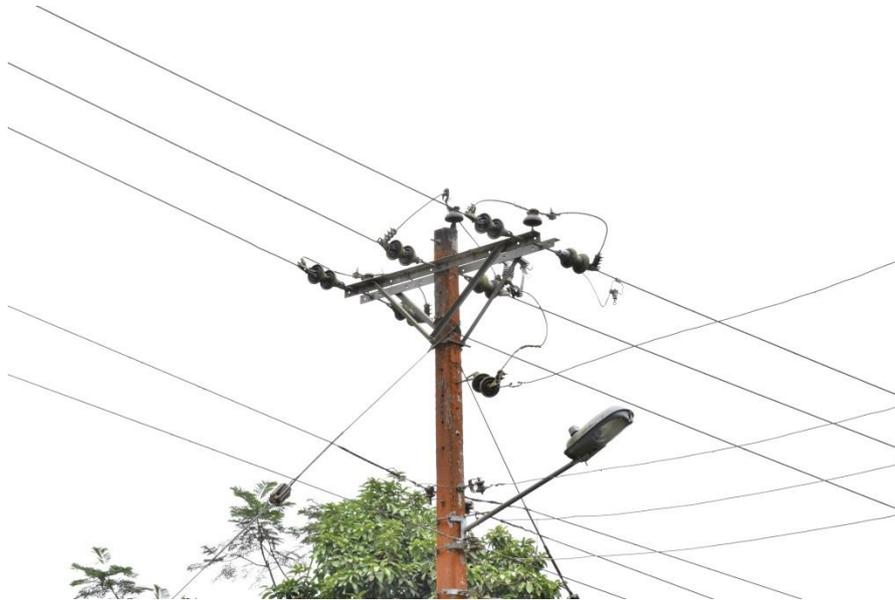
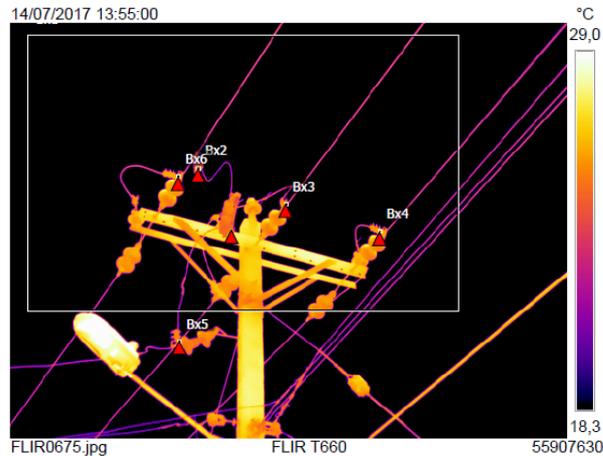
<b>Poste</b>	444
<b>Latitud</b>	-1.026951
<b>Longitud</b>	-80.073193
<b>Ele</b>	445.802338
<b>Fecha</b>	2016-09-11T15:48:17Z

Medidas		
Bx1	Max	29,4 °C
Bx2	Max	25,3 °C
Bx3	Max	25,9 °C
Bx4	Max	26,1 °C
Bx5	Max	25,6 °C
Bx6	Max	26,5 °C
Dt1	Bx1.Max - Bx2.Max	4,1 °C
Parámetros		
Emisividad	0.95	
Temp. refl.	26 °C	
Geolocalización		
Brújula	81° E	
Localización	S 1° 1' 37,23", W 80° 4' 23,94"	
<a href="http://maps.google.com/?z=17&amp;t=h&amp;q=-1.0270,-80.0733">http://maps.google.com/?z=17&amp;t=h&amp;q=-1.0270,-80.0733</a>

**Observación: (Basado en carga del 40%)**  
**Incremento de temperatura= 13,6<sup>0</sup>C**

**Análisis:** En la siguiente termografía Bx1, consta de un sobrecalentamiento (leve) de clase II. Se recomienda realizar un mantenimiento preventivo en la C.P.F indicada en la termografía por el punto Bx1.

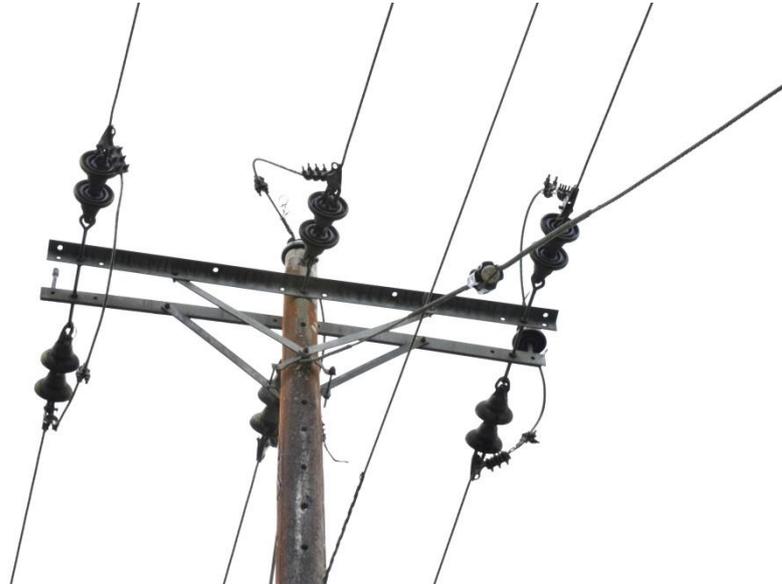
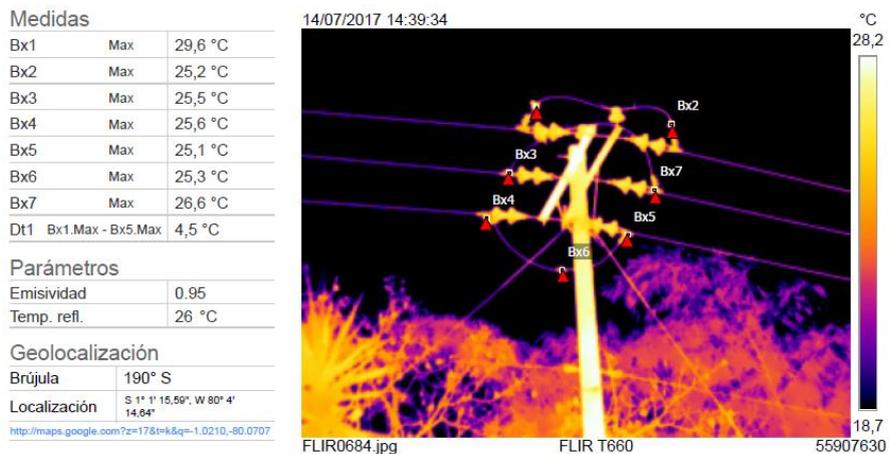
<b>Poste</b>	453
<b>Latitud</b>	-1.020917
<b>Longitud</b>	-80.070581
<b>Ele</b>	441.037231
<b>Fecha</b>	2016-09-11T15:15:20Z

**Observación: (Basado en carga del 40%)**  
**Incremento de temperatura= 14,4°C**

**Análisis:** En la siguiente termografía Bx1, consta de un sobrecalentamiento de clase II. Se recomienda realizar un mantenimiento preventivo en la E.E.L indicada en la termografía por el punto Bx1.

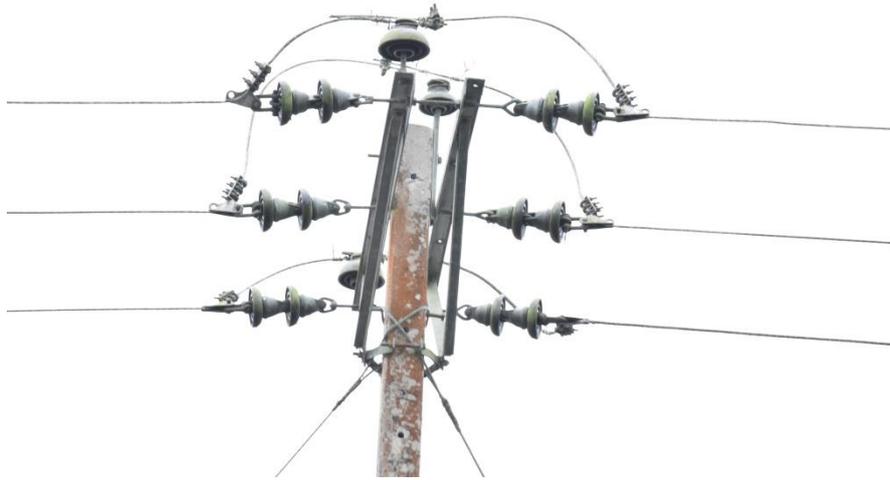
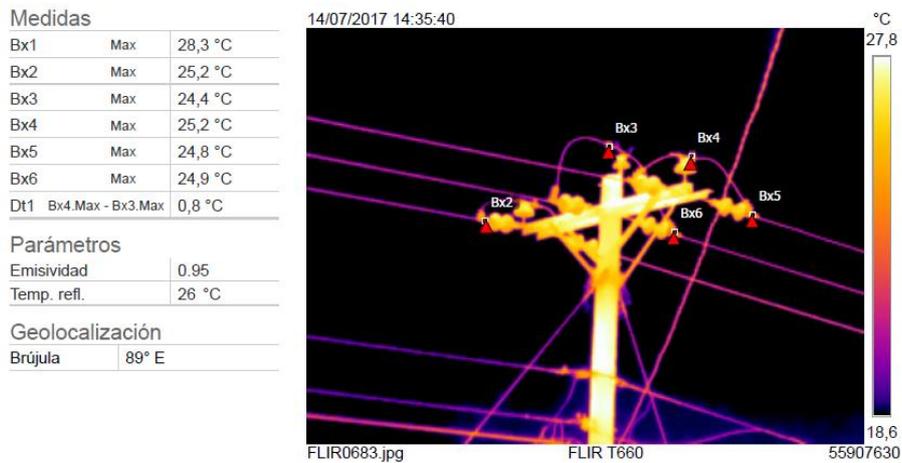
<b>Poste</b>	461
<b>Latitud</b>	-1.021536
<b>Longitud</b>	-80.061800
<b>Ele</b>	440.801392
<b>Fecha</b>	2016-09-11T14:55:51Z

**Observación: (Basado en carga del 40%)  
Incremento de temperatura= 0°C**

**Análisis:** En la siguiente termografía ningún punto colocado sobre los elementos no consta de un sobrecalentamiento de ningún tipo. No existe P.C mantener bajo control la estructura en general.

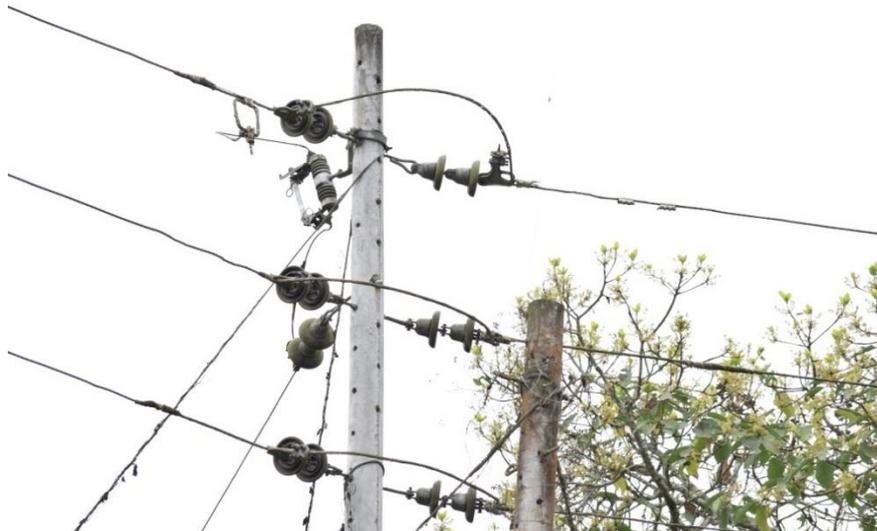
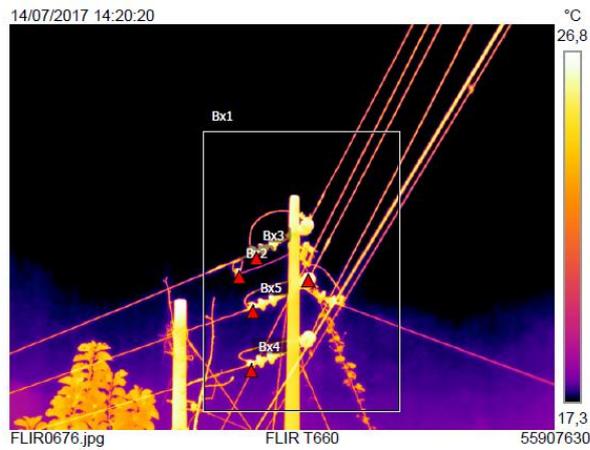
<b>Poste</b>	467
<b>Latitud</b>	-1.024380
<b>Longitud</b>	-80.056880
<b>Ele</b>	426.795776
<b>Fecha</b>	2016-09-11T14:03:42Z

Medidas		
Bx1	Max	27,6 °C
Bx2	Max	24,9 °C
Bx3	Max	26,2 °C
Bx4	Max	26,2 °C
Bx5	Max	26,2 °C
DT1	Bx1.Max - Bx3.Max	1,4 °C
Parámetros		
Emisividad	0.95	
Temp. refl.	26 °C	
Geolocalización		
Brújula	115° SE

**Observación: (Basado en carga del 40%)**  
**Incremento de temperatura= 6,4°C**

**Análisis:** En la siguiente termografía Bx1, consta de un sobrecalentamiento (leve) de clase II. Se recomienda realizar un mantenimiento preventivo en la G.R indicada en la termografía por el punto Bx1.

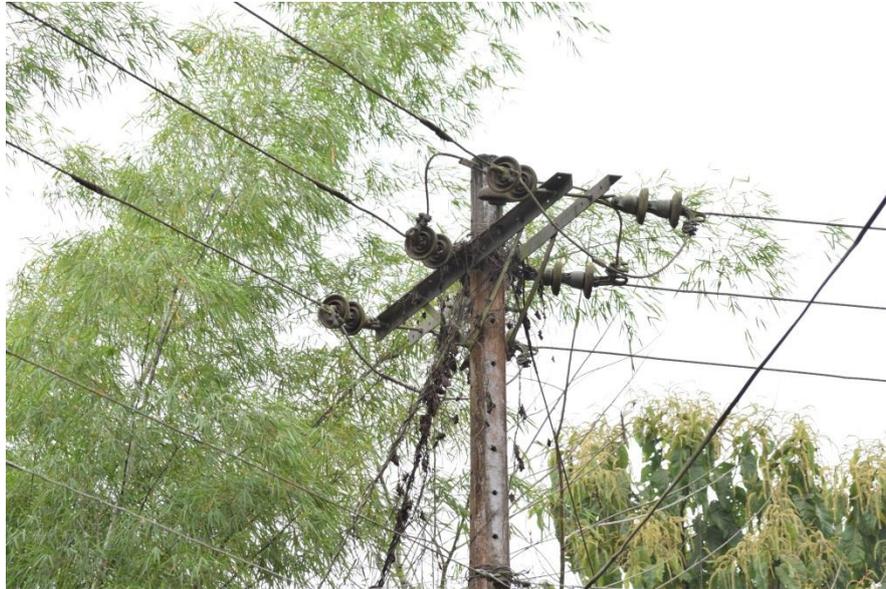
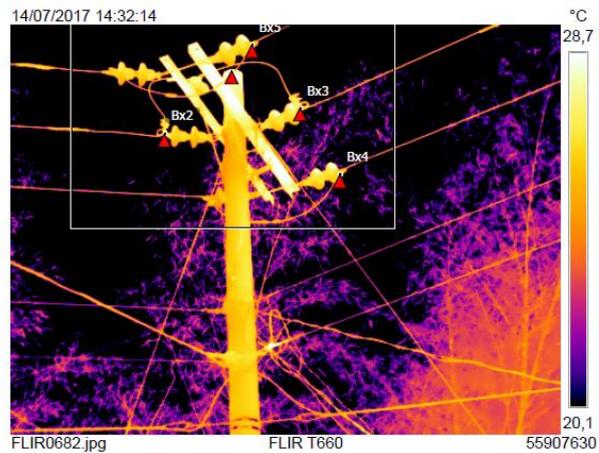
<b>Poste</b>	472
<b>Latitud</b>	-1.021756
<b>Longitud</b>	-80.052862
<b>Ele</b>	423.903931
<b>Fecha</b>	2016-09-11T13:54:23Z

Medidas		
Bx1	Max	29,2 °C
Bx2	Max	27,6 °C
Bx3	Max	27,1 °C
Bx4	Max	26,2 °C
Bx5	Max	26,1 °C
Dt1	Bx2.Max - Bx5.Max	1,5 °C
Parámetros		
Emisividad	0.95	
Temp. refl.	26 °C	
Geolocalización		
Brújula	136° SE

**Observación: (Basado en carga del 40%)**  
**Incremento de temperatura= 6,4°C**

**Análisis:** En la siguiente termografía Bx2, consta de un sobrecalentamiento (leve) de clase II. Se recomienda realizar un mantenimiento preventivo en la G.R indicada en la termografía por el punto Bx2.

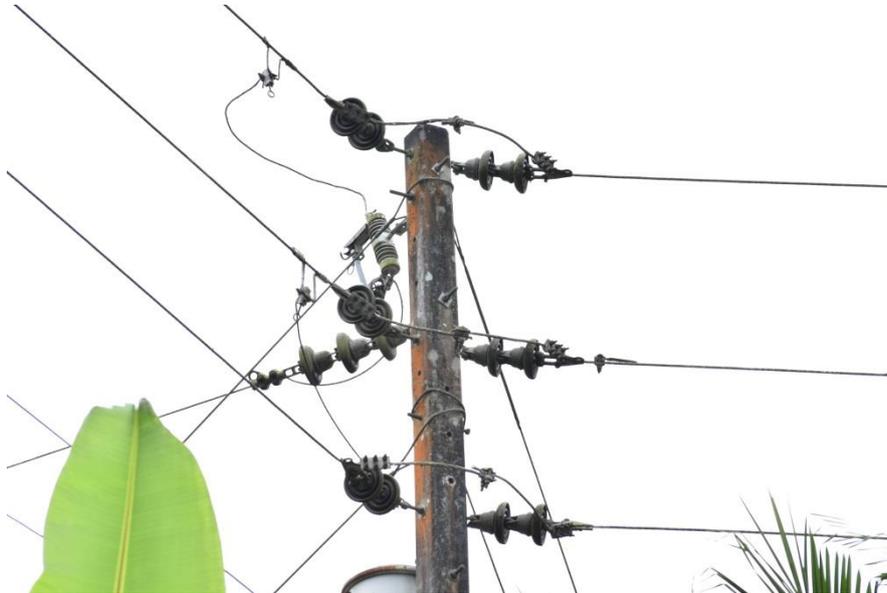
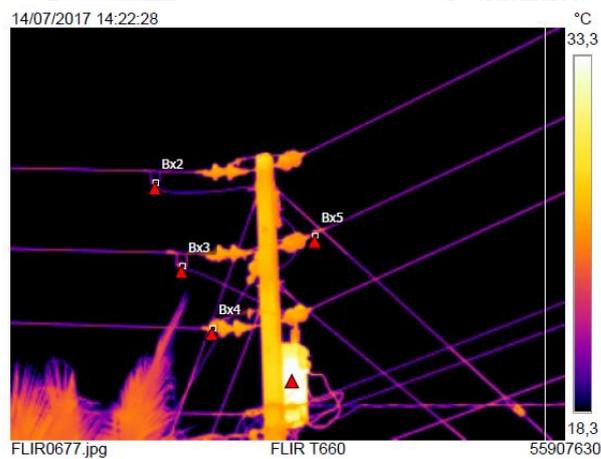
<b>Poste</b>	475
<b>Latitud</b>	-1.019546
<b>Longitud</b>	-80.053146
<b>Ele</b>	418.994415
<b>Fecha</b>	2016-09-11T13:50:33Z

Medidas		
Bx1	Max	35,0 °C
Bx2	Max	25,4 °C
Bx3	Max	25,9 °C
Bx4	Max	26,5 °C
Bx5	Max	25,8 °C
Dt1	Bx4.Max - Bx2.Max	1,1 °C
Parámetros		
Emisividad		0.95
Temp. refl.		26 °C
Geolocalización		
Brújula		254° O

**Observación: (Basado en carga del 40%)**  
**Incremento de temperatura= 2°C**

**Análisis:** En la siguiente termografía Bx4, consta de un sobrecalentamiento (leve) de clase I. Se recomienda mantener bajo control la G.R indicada en la termografía por el punto Bx4.

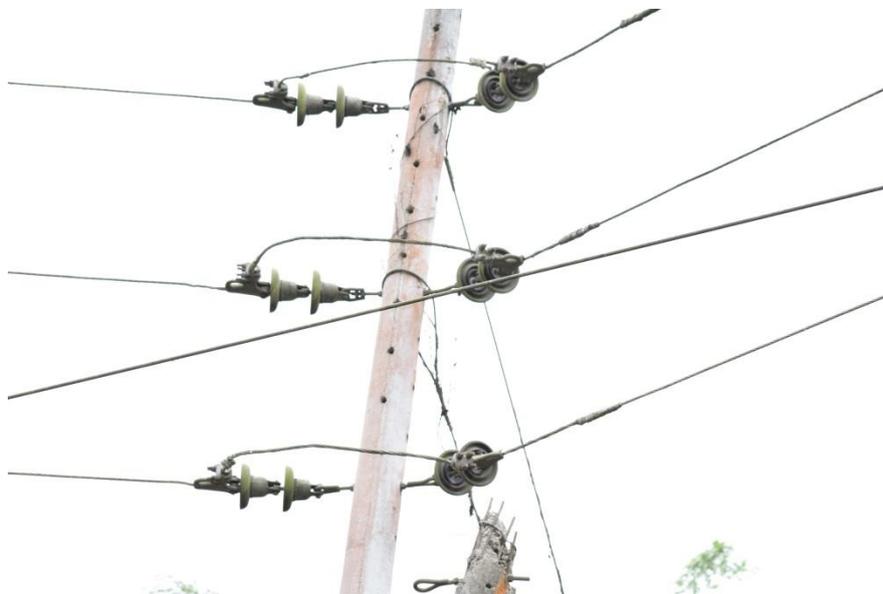
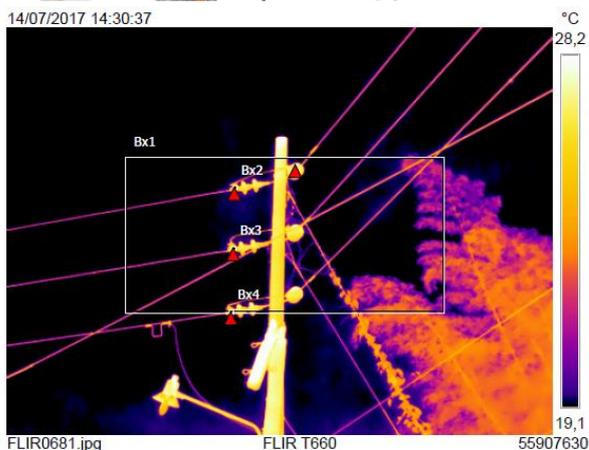
<b>Poste</b>	479
<b>Latitud</b>	-1.018808
<b>Longitud</b>	-80.049331
<b>Ele</b>	411.213196
<b>Fecha</b>	2016-09-11T13:44:12Z

Medidas	
Bx1	Max 28,4 °C
Bx2	Max 26,5 °C
Bx3	Max 26,4 °C
Bx4	Max 26,4 °C
Dt1	Bx2.Max - Bx3.Max 0,1 °C
Parámetros	
Emisividad	0.95
Temp. refl.	26 °C
Geolocalización	
Brújula	306° NO
Localización	S 1° 1' 4.25", W 80° 3' 0.12"
<a href="http://maps.google.com/?z=17&amp;t=h&amp;q=-1.0178,-80.0500">http://maps.google.com/?z=17&amp;t=h&amp;q=-1.0178,-80.0500</a>

**Observación: (Basado en carga del 40%)**  
**Incremento de temperatura= 9,6<sup>o</sup>C**

**Análisis:** En la siguiente termografía Bx1, consta de un sobrecalentamiento (leve) de clase II. Se recomienda realizar un mantenimiento preventivo en la G.R indicada en la termografía por el punto Bx1.

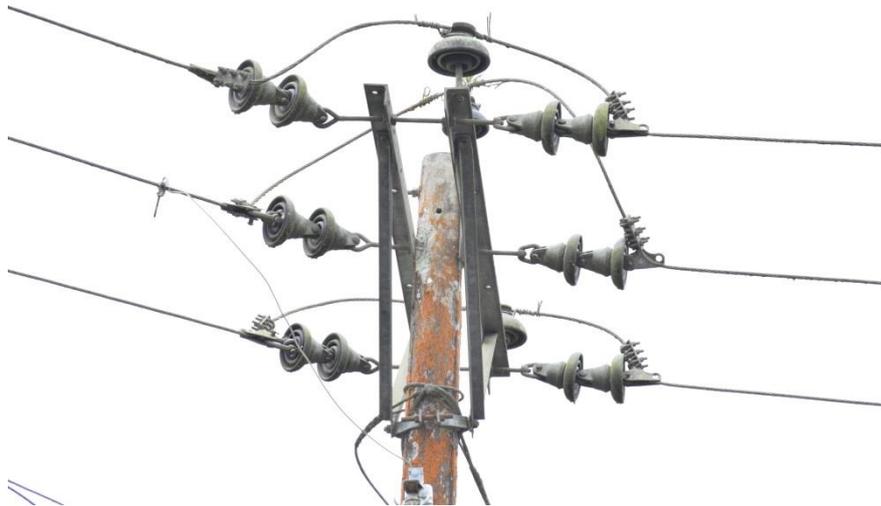
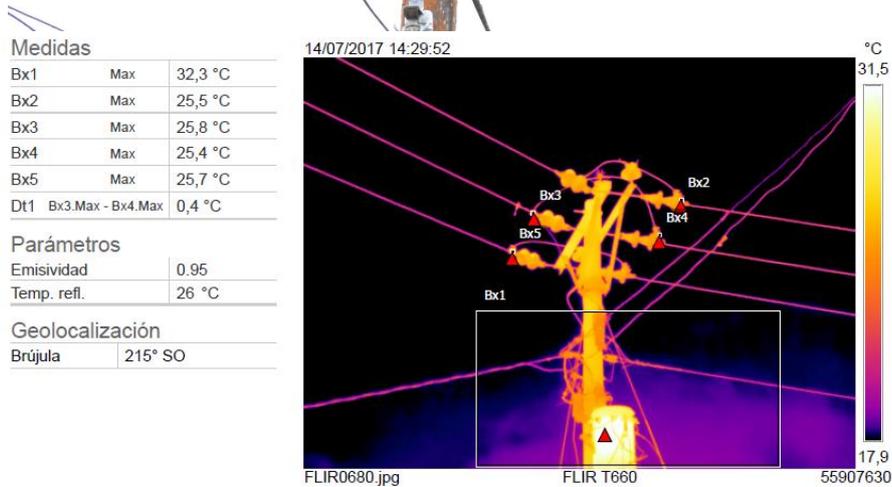
<b>Poste</b>	480
<b>Latitud</b>	-1.019466
<b>Longitud</b>	-80.048370
<b>Ele</b>	411.817657
<b>Fecha</b>	2016-09-11T13:42:12Z

**Observación: (Basado en carga del 40%)  
Incremento de temperatura= 0°C**

**Análisis:** En la siguiente termografía ningún punto colocado sobre los elementos no consta de un sobrecalentamiento de ningún tipo. No existe P.C mantener bajo control la estructura en general.

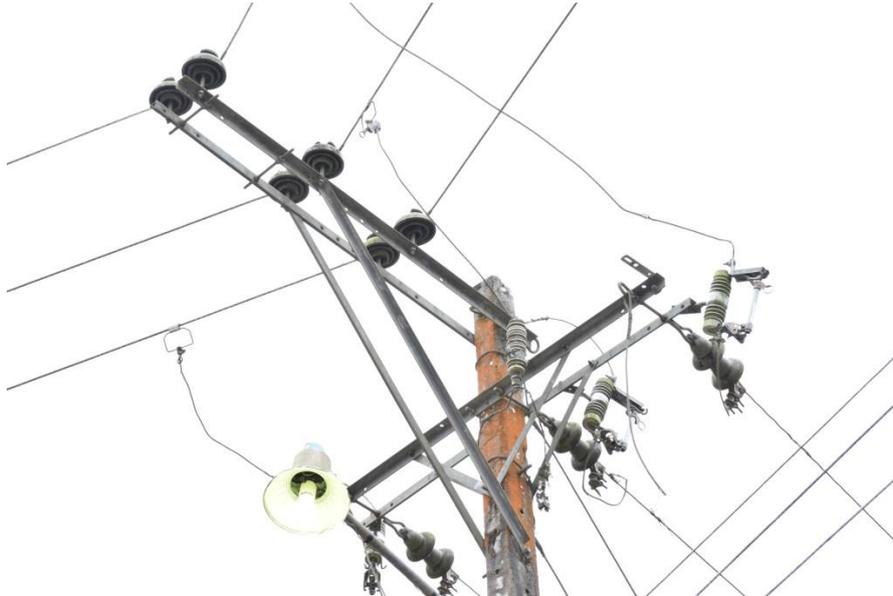
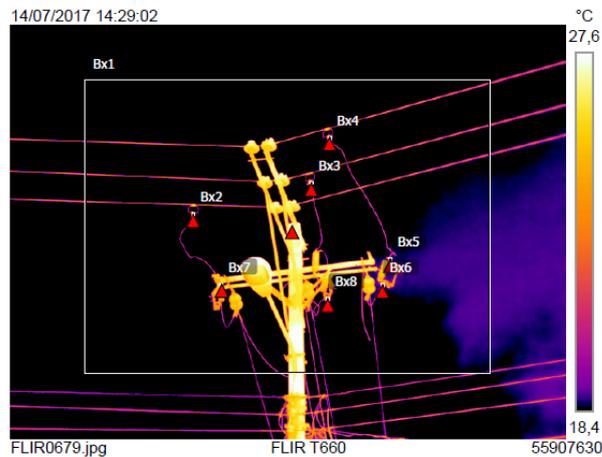
<b>Poste</b>	483
<b>Latitud</b>	-1.019286
<b>Longitud</b>	-80.046199
<b>Ele</b>	427.466156
<b>Fecha</b>	2016-09-11T13:33:48Z

Medidas		
Bx1	Max	29,5 °C
Bx2	Max	24,1 °C
Bx3	Max	24,8 °C
Bx4	Max	24,5 °C
Bx5	Max	24,1 °C
Bx6	Max	24,0 °C
Bx7	Max	26,8 °C
Bx8	Max	24,1 °C
Dt1 Bx7.Max - Bx6.Max		2,8 °C
Parámetros		
Emisividad	0.95	
Temp. refl.	26 °C	
Geolocalización		
Brújula	18° N

**Observación: (Basado en carga del 40%)**  
**Incremento de temperatura= 3,2<sup>o</sup>C**

**Análisis:** En la siguiente termografía Bx7, consta de un sobrecalentamiento de clase I. Se recomienda realizar un mantenimiento preventivo en la C.P.F indicada en la termografía por el punto Bx7.

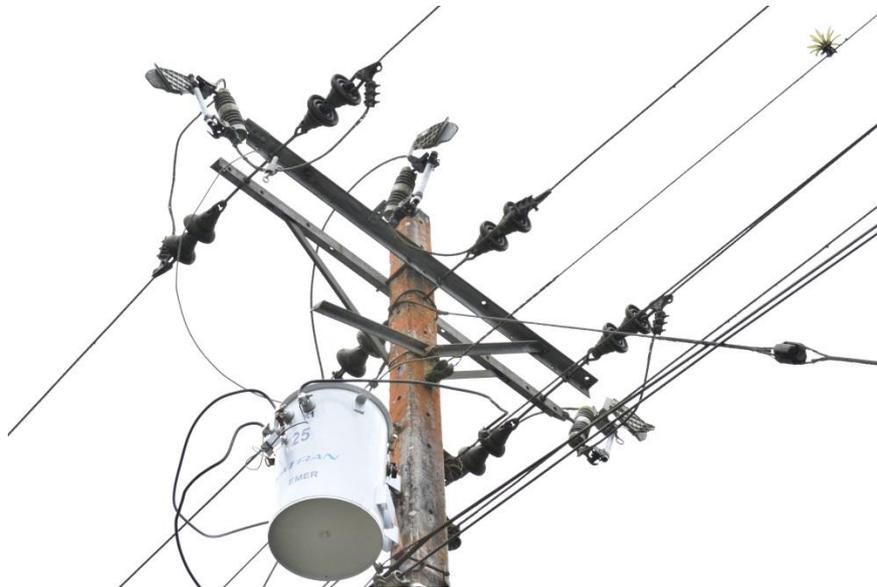
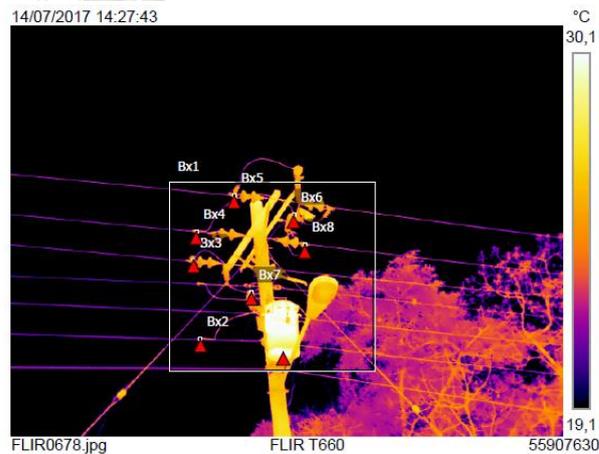
<b>Poste</b>	485
<b>Latitud</b>	-1.019764
<b>Longitud</b>	-80.045432
<b>Ele</b>	419.266510
<b>Fecha</b>	2016-09-11T13:27:18Z

Medidas		
Bx1	Max	31,1 °C
Bx2	Max	26,2 °C
Bx3	Max	25,3 °C
Bx4	Max	24,4 °C
Bx5	Max	25,2 °C
Bx6	Max	25,8 °C
Bx7	Max	26,9 °C
Bx8	Max	25,2 °C
Dt1	Bx7.Max - Bx8.Max	1,7 °C
Parámetros		
Emisividad	0.95	
Temp. refl.	26 °C	
Geolocalización		
Brújula	88° E

**Observación: (Basado en carga del 40%)**  
**Incremento de temperatura= 0,8°C**

**Análisis:** En la siguiente termografía Bx2, consta de un sobrecalentamiento (leve) de clase I. Se recomienda realizar un mantenimiento preventivo en la E.E.L indicada en la termografía por el punto Bx2.

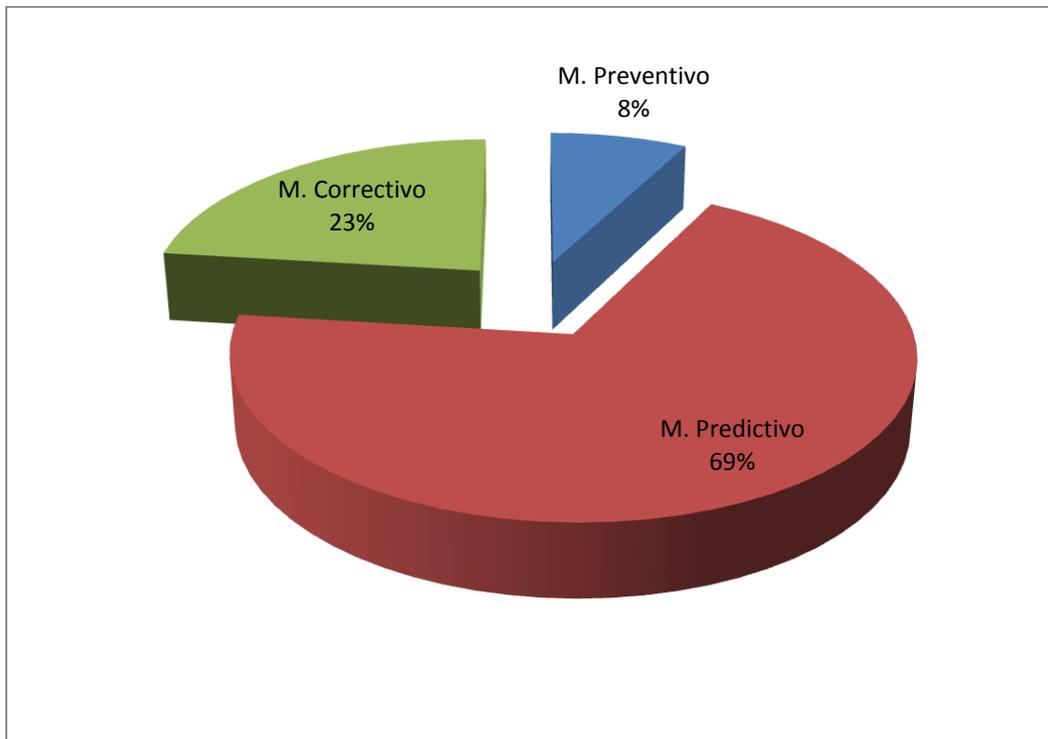
Figura 18. Resultado gráfico de los resultados

En la figura 18 perteneciente al grupo 1, realizamos tomas termográficas a 13 postes, donde encontramos el 8% que requiere un mantenimiento preventivo, el 69% un mantenimiento predictivo y el 23% un mantenimiento correctivo.

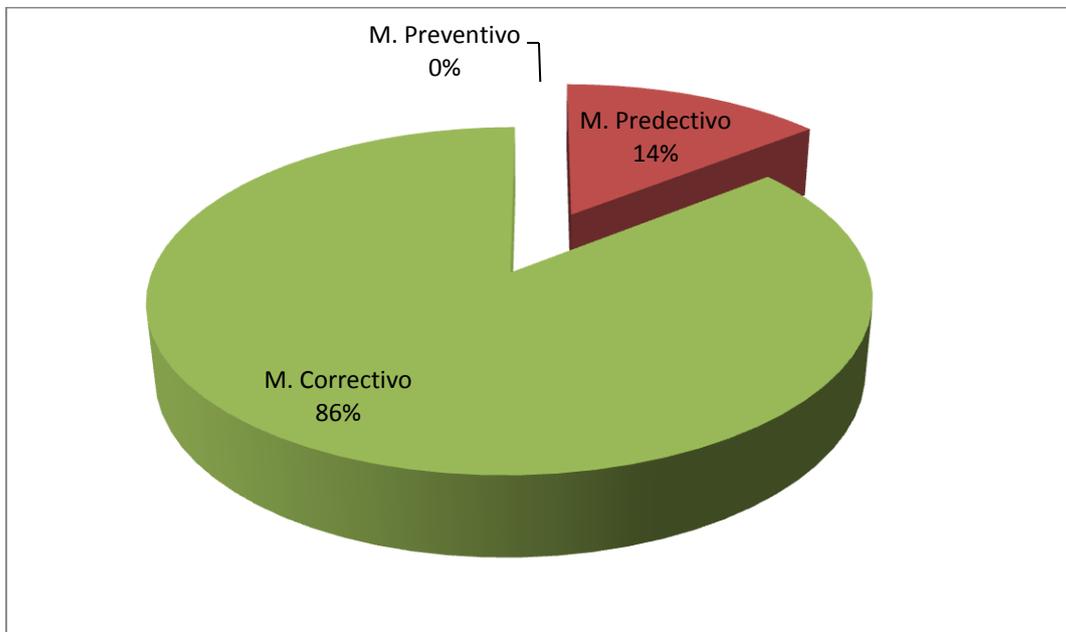
Figura 19. Resultado gráfico de los resultados

En la figura 19 correspondiente al grupo 2, realizamos tomas termográficas a 7 postes, donde encontramos el 14% que requiere un mantenimiento predictivo y el 86% un mantenimiento correctivo.

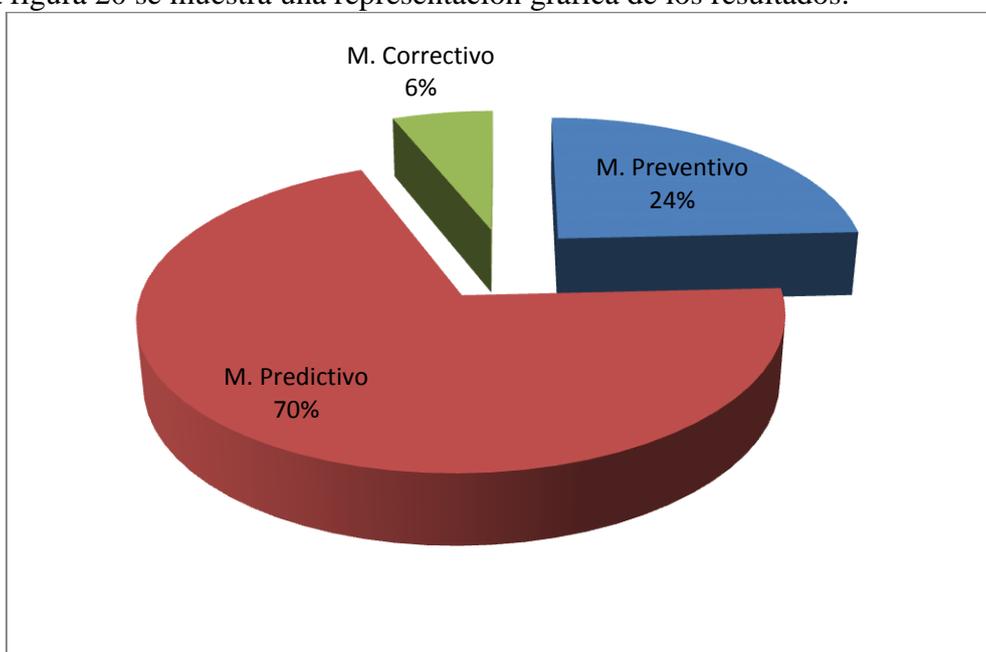
Figura 20. Resultado gráfico de los resultados

En la figura 20 grupo 3 realizamos tomas termográficas a 33 postes, donde encontramos el 24% un mantenimiento preventivo, el 70% un mantenimiento predictivo y el 6% un mantenimiento correctivo.

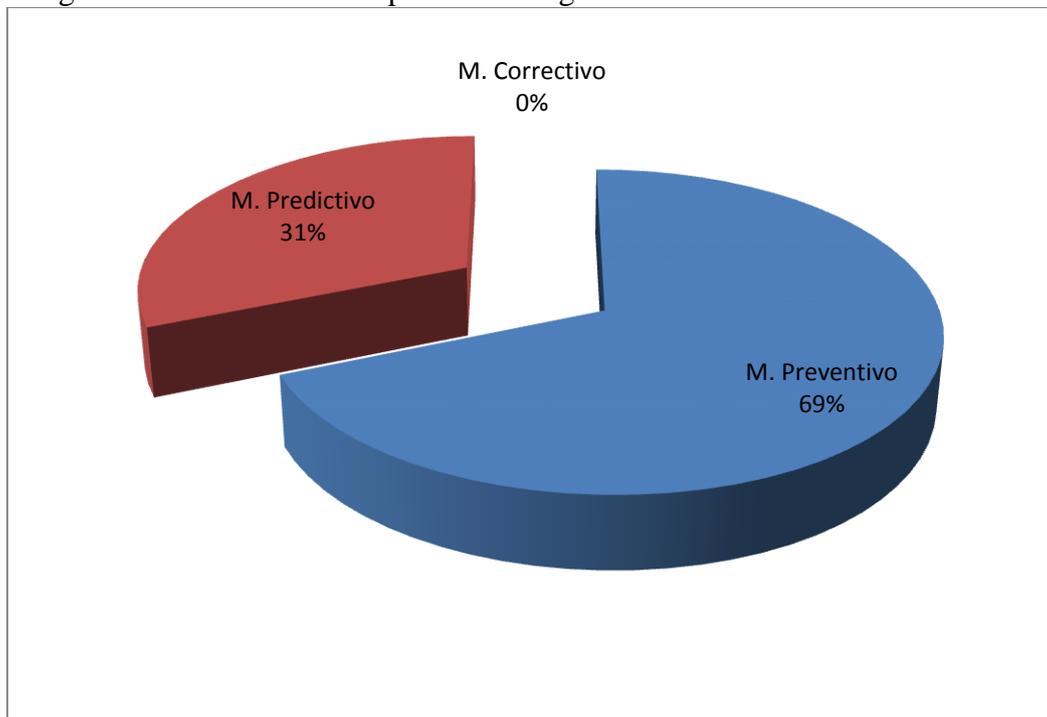
Figura 21. Resultado gráfico de los resultados

En la figura 21, grupo 4 realizamos tomas termográficas a 16 postes, donde encontramos el 69% con un mantenimiento preventivo, el 31% un mantenimiento predictivo y el 0% un mantenimiento correctivo. Siendo esta zona escasamente poblada, dando índice a una menor carga en el alimentador con lo cual la pérdida por efecto joule  $P= I^2R$  es baja y no se manifiesta incremento de temperatura en los elementos y configuraciones.

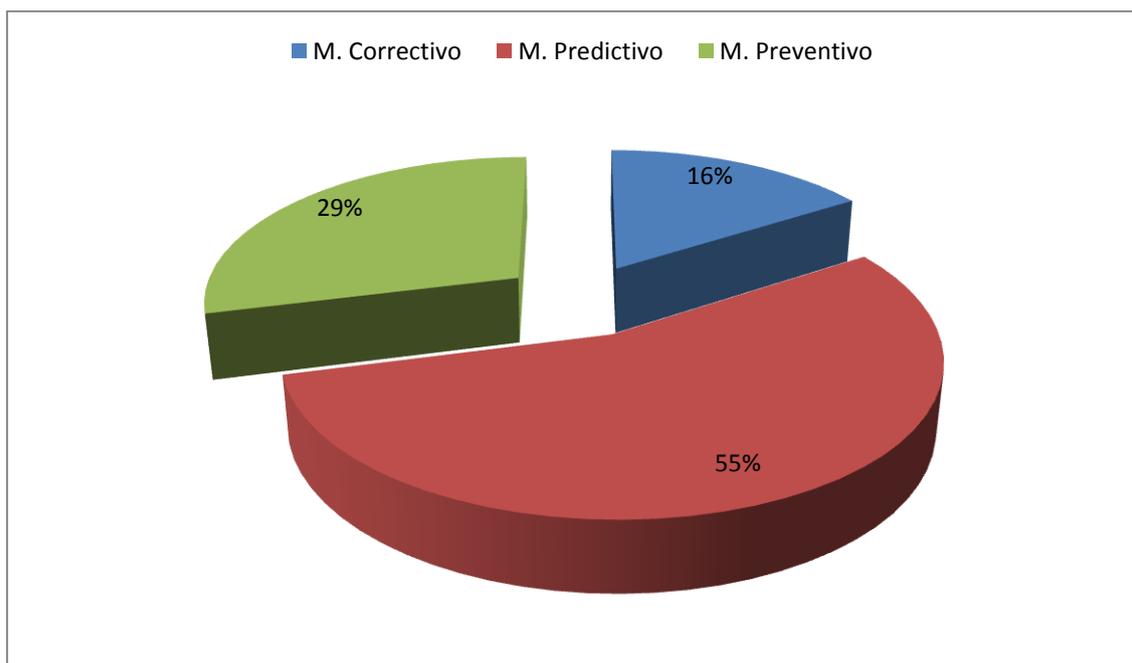
Figura 22

Cantidad de postes	Tipo de mantenimientos
20	M. Preventivo
38	M. Predictivo
11	M. Correctivo
Total de postes = 69

En la figura 22 se observa los resultados finales correspondiente a los tipos de mantenimientos que requieren las 69 muestras tomadas con la cámara termográfica, de donde se obtiene que el 55% corresponde a un mantenimiento predictivo, el 29% a un mantenimiento preventivo y el 16% a un mantenimiento correctivo.
